Eesti 20. sajandi (1870-1991) väärtusliku arhitektuuri  
kaardistamine ja analüüs

# Maakoolimajad 1920–40

Alusuuring

Sandra Mälk  
Tallinn 2012

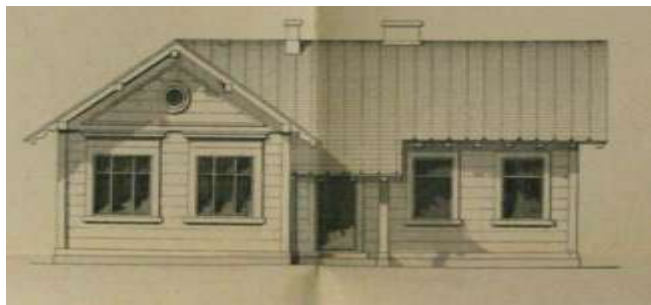
Joonis 1. Kahe klassiruumiga koolimaja vaade 19. sajandist. EAA f. 1275, n. 1, s. 425.

19. sajandi lõpust pärineb väikese kaheklassilise koolimaja plaan, mis on ülesehituselt väga sarnane 1930. aastatel Pärnumaale ehitatud Murru koolimajaga.

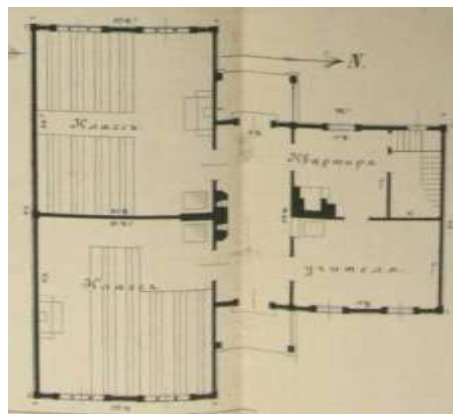
Joonis 2. Kahe klassiruumiga koolimaja põhiplaan 19. sajandist. EAA f. 1275, n. 1, s. 425.

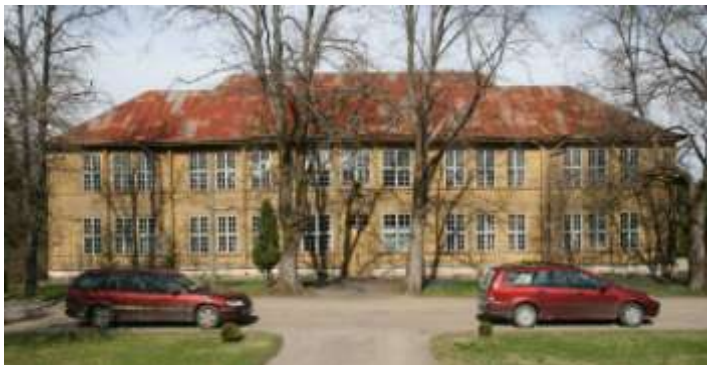
Foto 9. Taebla koolimajale Läänemaal paigaldati välisvooder viis aastat peale hoone valmimist 1935. aastal. Rõhtpalkhooned peavad saama vajuda enne kui vooder paigaldatakse. S. Mälk 2011.

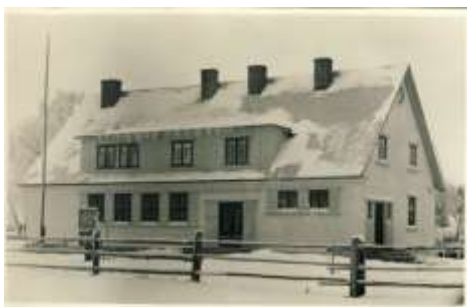
Foto 10. Kuru koolimaja Virumaal. SA Virumaa Muuseumid, RMF 105:104.

Foto 183. Kuru koolimaja uute akendeavade ja ruudujaotusega aknad, profiilplekk-katus ning välissoojustus on kaotanud hoone algupära (vt ka foto 10). S. Mälk, 2011.

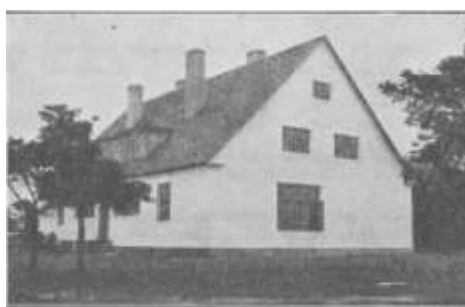
Foto 11. *Nopsa*-süsteemis seintega ehitatud Neeme koolimaja Harjumaal raamatus Tulekindel ehitusviis NOPSA.

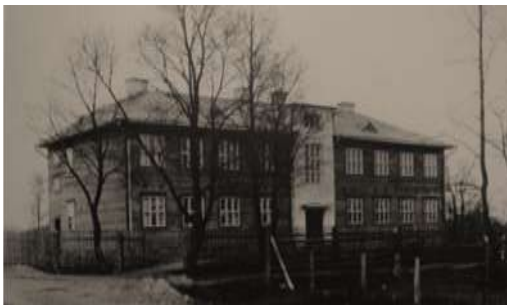
Foto 12. Kivitrepikejaga Leisu koolimaja Hiiumaal. L. Andreseni kogu.

Läänemaal ja Hiiumaal näeme aga hulganisti puitkoolimaju kerkimas ka siis, kui seadusega oli nõutud tulekindlast materjalist hoonete ehitus. Hiiumaale oli kivi transportimine väga kulukas, puitu oli aga saarel palju. Hoolimata seadusest oli koolimaju otstarbekam ehitada puidust. Sarnane probleem esines ka Narva jõe tagustel aladele ehitatud koolimajadega (nt Zagrivje kool). Hiiumaal ehitati aga 1930. aastate lõpuni ainult puidust hooneid, sest kivi transportimine oleks ülemäära kulukaks läinud. Ainuke viide tuleohutusseaduse kehtimisele Hiiumaal leidub Leisu koolimajas, mille trepikoda on ehitatud kivist.

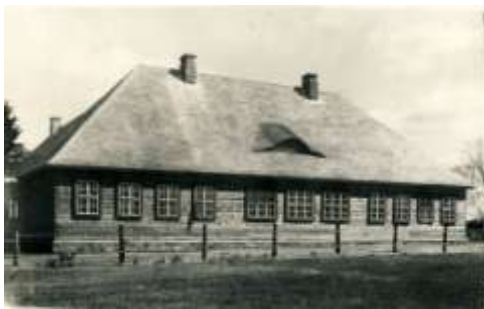
Foto 14. 1938. aastal ehitati Narva jõe tagusele alale Zagrivje koolimaja hoolimata 2255.1.282 tuletõrjeseadusest puidust. SA Virumaa Muuseumid 105:404

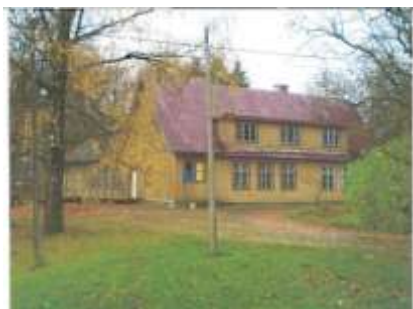
Foto 18. Pahkla koolimaja juurdeehitus (1932). M. Karu, 2009.

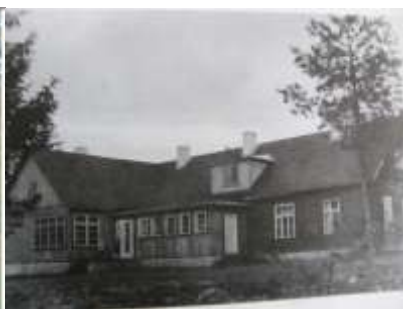
Foto 19. Põllküla koolimajaasus Harjumaal. Juurdeehitus vanale hoonele on modernistlik. L. Andreseni raamatust Eesti Algkoolid 1920-40.

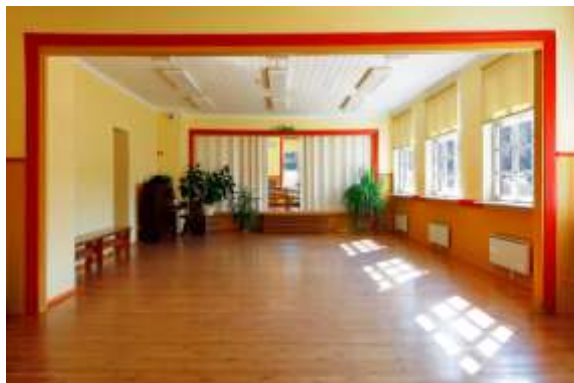
Foto 20. Pärnumaal Metsapoolse koolimaja kahe klassiruumi vahel oli teisaldatav sein. Alles on kõrgendatud põrandapinnaga lava. Siplane, M. 2012.

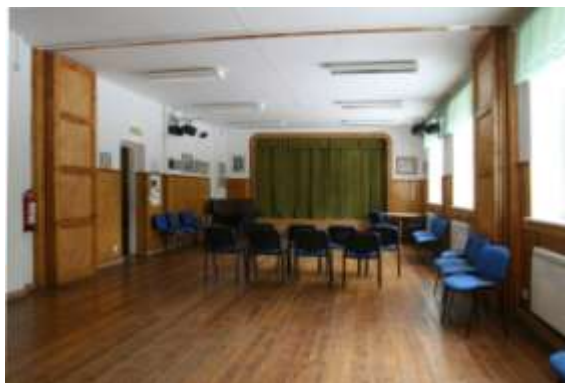
Foto 21. Neeme koolimajas Harjumaal on säilinud lava ja kahe klassi vaheline teisaldatav sein. Lisaks on koridorides ja klassiruumides 1,5 m kõrguseni ulatuvad seinapaneelid. S. Mälk, 2012.

Klassiruumide põrandad olid kaetud õlitatud laudadega, saalis oli tavaliselt laudparkett. Kivitrepikojas olid enamasti malemustris keraamilised plaadid. Klassiruumides ja koridorides olid tüüpiliselt seintel 1, 5 meetri kõrguseni vineertahvlid või puitpaneelid, seinad värviti. Eluruumide seinad kaeti tapeediga. Keldris oli uuemates koolides keskkütteruumid. Õpikeskkonna ajakohasuses mängis suurt roll koolimööbel. 1920. aastate alguses viidi 12 000 Tallinna õpilase seas antropoloogiline uuring saamaks teada keskmise õpilase mõõdud. Saadud andmete järgi hakati Lutheri Vineeri- ja Mööblivabrikus tootma spetsiaalseid koolipinke.<sup>85</sup>

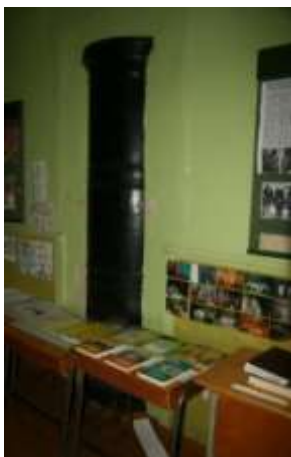
Foto 25. Tartumaal asuva Laguja koolimaja koridoris on säilinud vana plekkahi ja sulundlaudis seinal. S. Mälk, 2011.

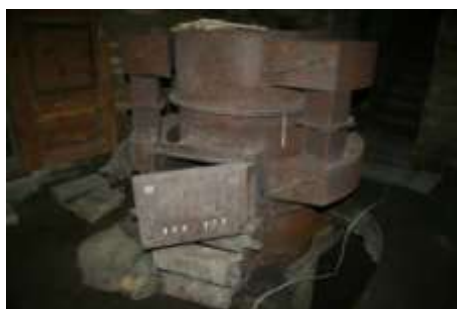
Foto 26. Simiste koolimajas Muhus on säilinud keskkütte-süsteemi katel. S. Mälk, 2011.

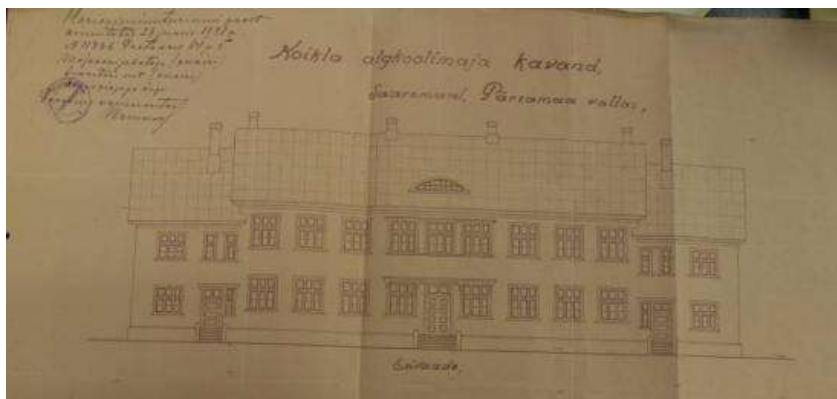
Joonis 4. Saaremaal asuva Koikla koolimaja algprojekt. ERA f. 1790, n. 1, s. 902.

koolimajade väljanägemist, sageli koostasid maa-arhitektid uue projekti sisuliselt üks-ühele vähendades vaid selle mahtu (Saaremaal Tiirimetsa<sup>88</sup> kooli algprojekt<sup>89</sup>, Koiklakoolimaja<sup>90</sup>). Koikla koolimaja Saaremaal ehitati vähendatud kujul Haridusministeeriumi arhitekti eelkava järgi 1928. aastal, kuid autoril puudub täpsem info selle projekti kohta.

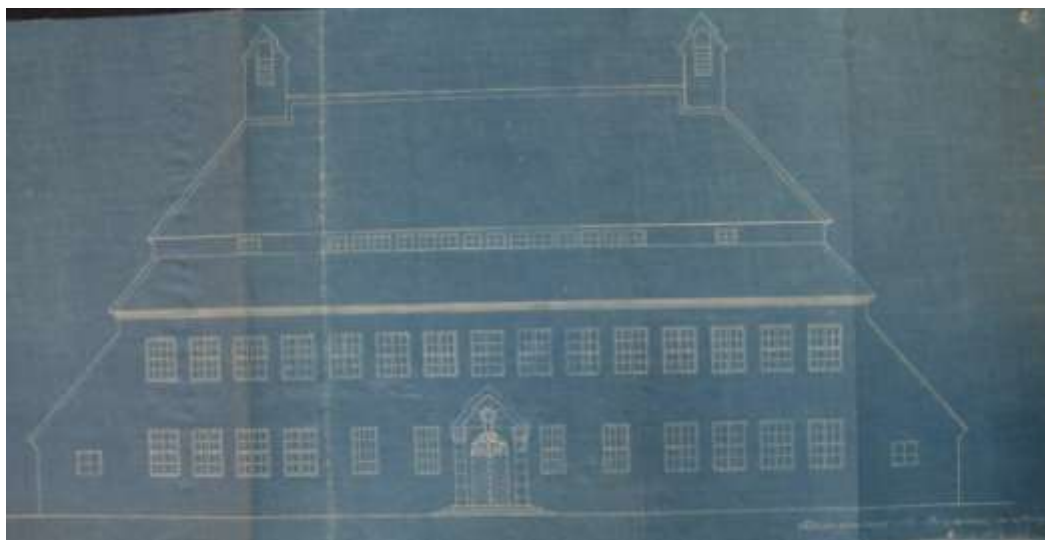
Joonis 5. Tiirimetsa koolimaja algprojekti koostamisel võeti eeskuju Borg, Siren ja Åbergi 3-klassilise kooli projektist. ERA f. 2966, n. 9, s. 411.

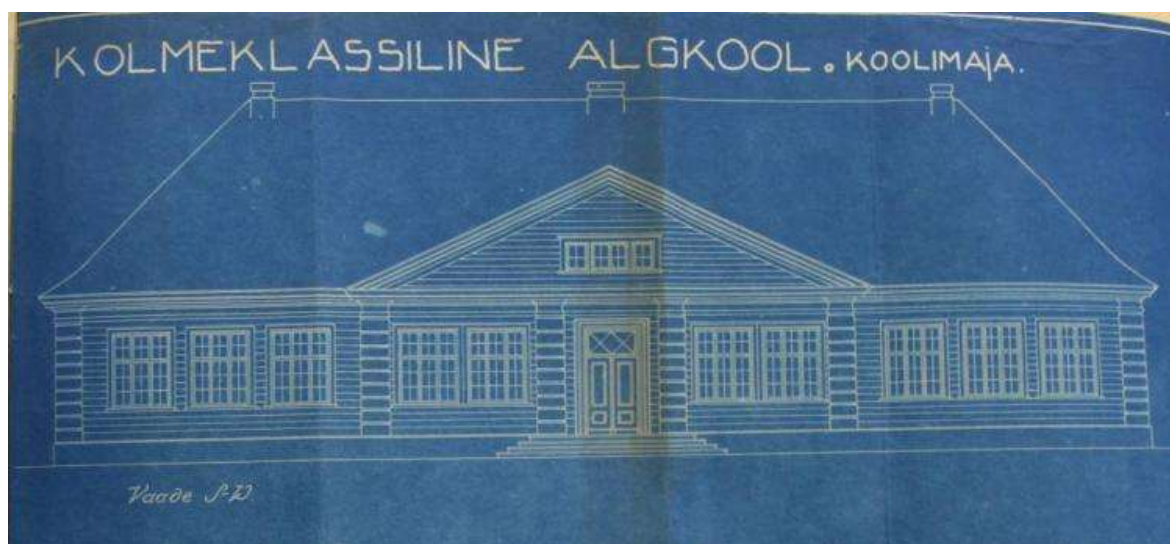
Joonis 6. Erich Jacoby ja Franz de Vriesi Haridusministeeriumi koolimajade ideekonkursil osalenud koolimaja projekt, mille järgi hiljem ehitati Lõopõllu ja Võhma koolimaja. ERA f. 1108, n. 1, s. 128.

Populaarseimaks kujunes kuueklassilise kolme liitklassiga koolimaja projekt.<sup>91</sup> See oli ühekorruseline u-kujulise põhiplaaniga puitvooderdisega hoone. Traditsionalistlikult kõrge kelpkatusega hoonele andsid uusklassitsistliku ilme kolmnurkfrontooniga rõhutatud kesktelg, sümmeetrilisus, ja nurgakvaadrid.

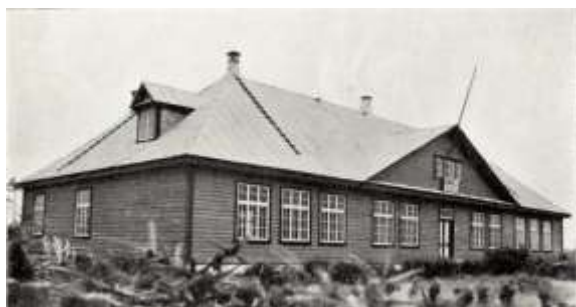
Foto 27. Lõopõllu koolimaja Saaremaal (1923-24, hävinud). ERA f. 2528, n. 1, s. 369.

Selle projekti järgi valmisid Saaremaale valgusküllased Lõopõllu ja Võhma koolimajad, millest esimene hävis Teises maailmasõjas ja teine ehitati hiljem ümber. Tagulasse Valgamaal ehitati 4-klassiline koolimaja Riia arhitekti A. Mödlingeri võistlusel auhinnatud projekti alusel<sup>92</sup>, mille hilisjuugendlikku üldilmet täiendasid rahvusromantiliste sugemetega stiliseeritud unkalauad (insener A. Sõber tegi vähendatud projekti).<sup>93</sup>

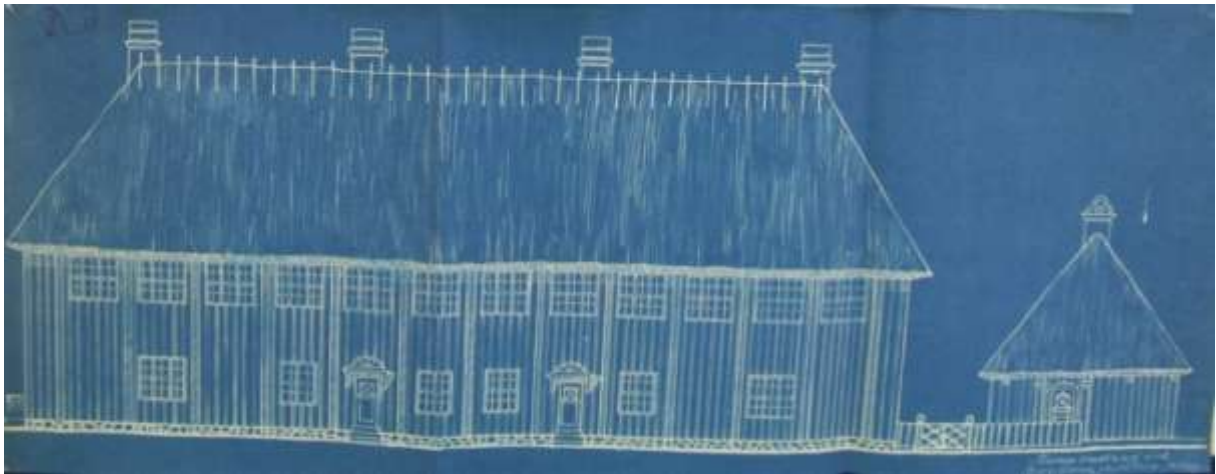
Joonis 7. Soome arhitektide Borg, Siren, Åbergi üks võistlustöödest. ERA f. 1108, n. 13, s. 615.

Paljudes projektides kumas läbi põhjamaine rahvusromantism ja üldiselt olid projektid üsna arhailised. Borg, Siren ja Åbergi üks projektidest oli rookatusena, unikaalsete otsad olid profileeritud (Soome arhitektid tõid võistlusele juugendlikku käsitlust, nende töödes peegeldub Soomele omased rasked vormid). Kusjuures U. Åberg oli üks vähestest Soome arhitektidest, kes nähes, et Soomes ehitati peale iseseisvumist maale kohalikust ehitustraditsioonist võõrandunud hooneid, hakkas õpetama maaehitusnõuandjaid.

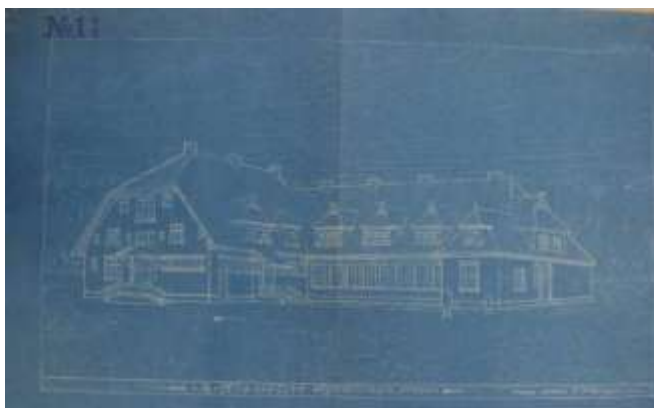
Joonis 8. A. Mödlinger 4-klassilise koolimaja kavand, vaade koolimajale. ERA f. 2966, n. 4, s. 415.

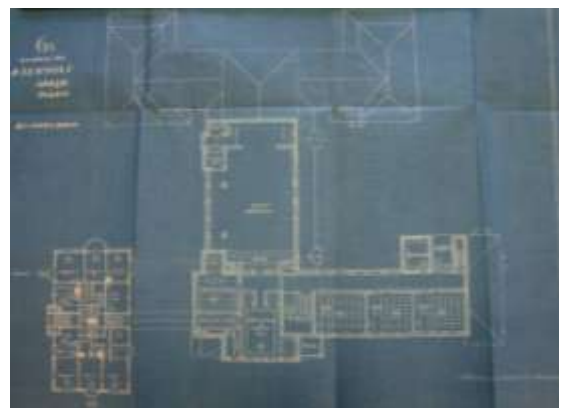
Joonis 9. 6-klassilise koolimaja II korruse plaan, Karl Burman. ERA f. 2966, n. 4, s. 415

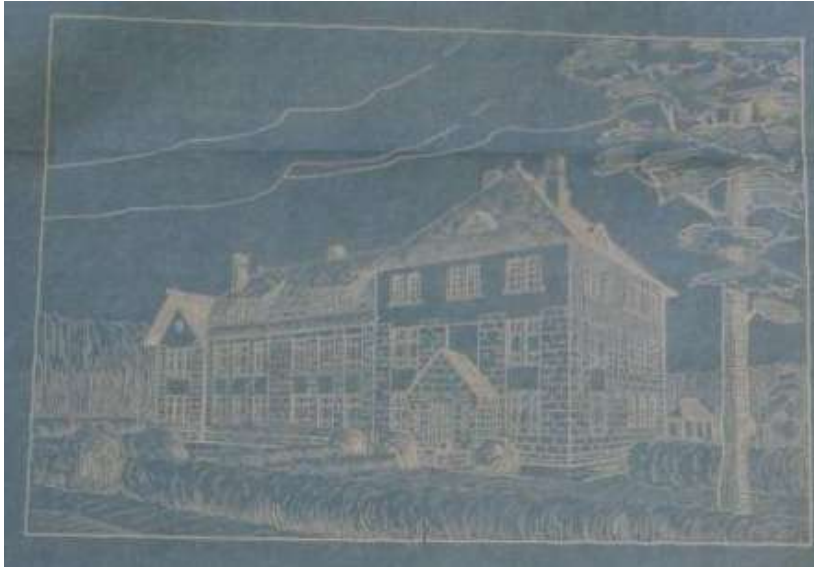
Joonis 10. Erich Gramtzi 4-klassilise kooli projekt, mis sai esimesel konkursil omas kategoorias I auhinna. ERA f. 2966, n. 4, s. 414.

Virumaal taheti Püssi koolimaja ehitada Riia arhitekt **Erich Gramtzi** 4-klassiliste koolimajade kategoorias esikoha saanud projekti järgi<sup>94</sup>, kuid vesise asukoha tõttu kasutati ära hoopis endise härrastemaja müürid, millele insener Ferdinand Adoff projekteeris uue hoone (1924 valmis).<sup>95</sup> Kuigi tegu oli kivihoonele mõeldud projektiga, leidis see realiseerumist

puithoone kujul hoopis Saaremaal **Leisi** koolimajas. Projekt kohandati puithoone jaoks ümber, lihtsustati ning jäeti ära katusealune korrus.<sup>96</sup> Samasugune kavand valmis Saaremaal Rootsikülaalgkooli jaoks<sup>97</sup>, kuid hoonet valmis ei ehitatud, kool töötas Rootsiküla mõisa peahoones edasi.<sup>98</sup>

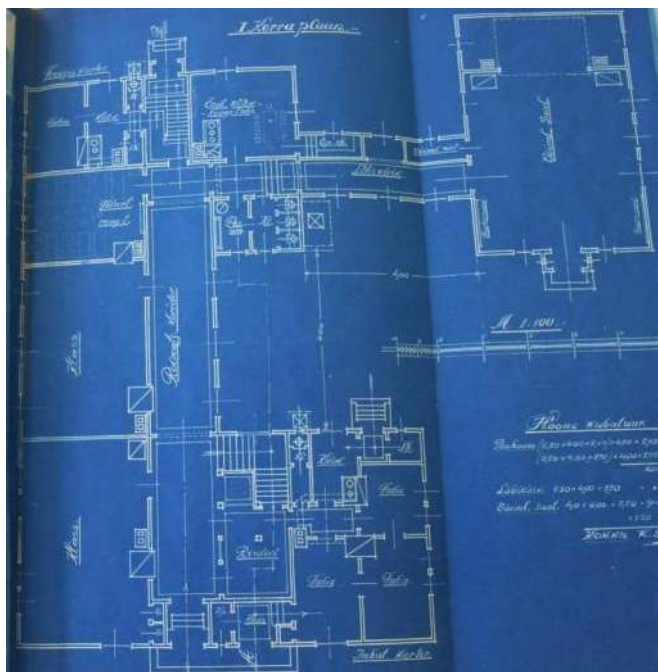
Joonis 11. Karl Jõgi projekti järgi koostatud Pürksi koolimaja. I korruse põhiplaan. ERA f. 1790, n. 1, s. 890.

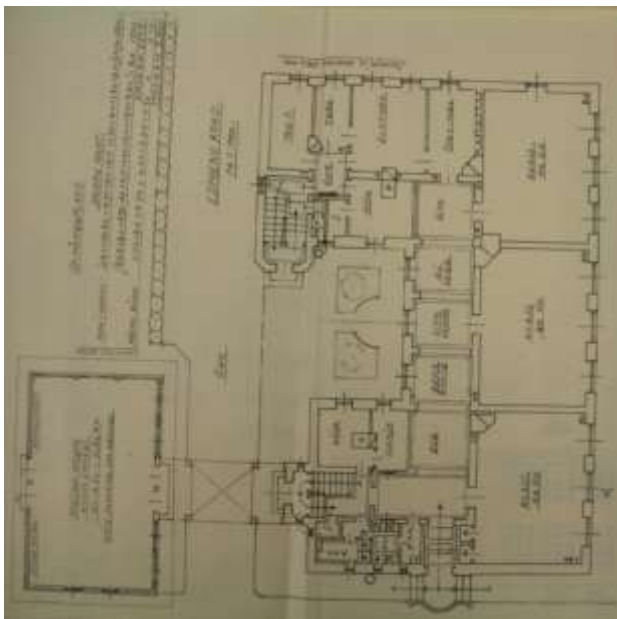
Joonis 13. Karl Jõgi tüüpprojekt Eestika esimene korrus. ERA f. 1108, n. 13, s. 615.

Karl Jõgi projekti kasutas Põllutöökoja Ehitustalitus **Rae**<sup>113</sup> koolimaja projekteerimisel<sup>114</sup>, aga kuna ehitustalituse poolt läbi viidud muudatused on nii ulatuslikud ei saa kindlalt väita, kas eeskujuks kasutati „Eestika” või Karl Jõe varasemat projekti.

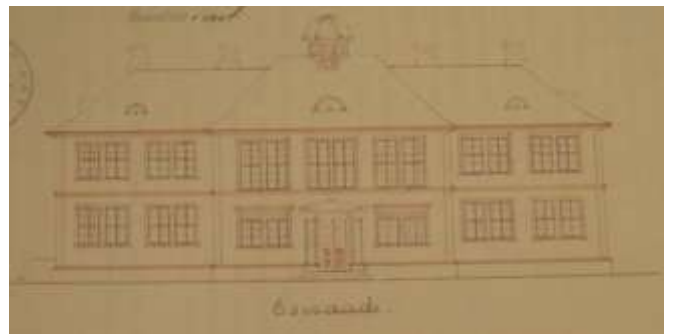
Joonis 14. Jaan Võsu tüüpprojekt "Ärjam" projekti eeskujul valmistati projektid Käina ja Lauka koolimajadele Hiiu maak. Hiiu maak.

Jaan Võsu kahekorruseline puukoolimaja projekt „Ärjam”<sup>115</sup> osutus hiidlastele meelepäraseks, selle järgi on ehitatud **Käina** ja **Lauka**<sup>116</sup> koolimaja.

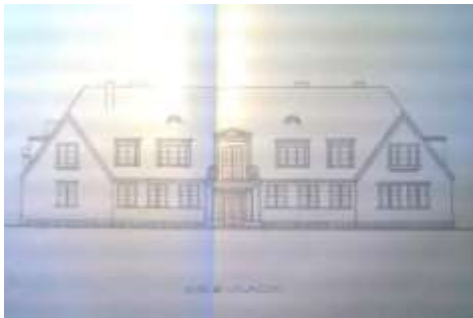
Joonis 15. Aleksander Vladovski kahe hoonetiivaga kolme klassiruumiga projekt, esivaade. EAM, arvele võtmata.

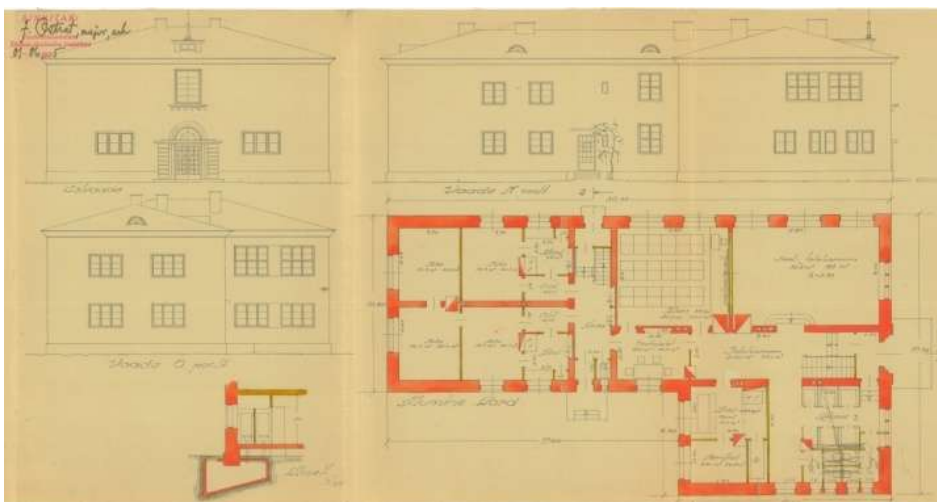
Joonis 16. Erra projekti järgi ehitatud koolimaja on üks väheseid kahe täiskorrusega kivikoolimaju Põllutöökoja Ehitustalituse loomingu. EAM, f. 2, n. 5, s. 42.

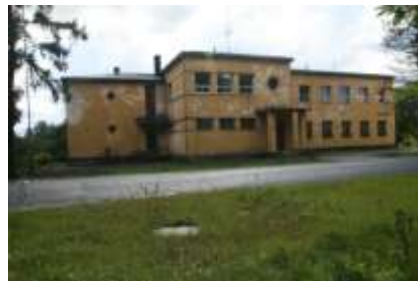
Foto 38. Moodsa krohviviimistlusega Randvere koolimaja Saaremaal. Eesti Põllutöökoja Ehitustalitus (J. Linnakivi, 38). S. Mälk, 2011.  
Foto 39. Kose koolimaja Harjumaal (August Volberg ja Edgar Velbri (1937-1938). S. Mälk, 2011.

Huvitav hüpe traditsionalismist moodsasse funki on 1930ndate lõpus August Volbergi ja Edgar Velbri projekteeritud funktsionalistlik **Kose** koolimaja, mis sileda krohviviimistluse, asümmeetrilise põhiplaani, ümarakende ja peafassaadi horisontaalse nurgaviimistlusega mõjub maal tavatult uuenduslikuna. Põllutöökoja Ehitustalituses projekteeritud Lagedi koolimajas on funktsionalismilt laenatud võtteid – nurgale asetatud rõhtaken ja ümaraken.

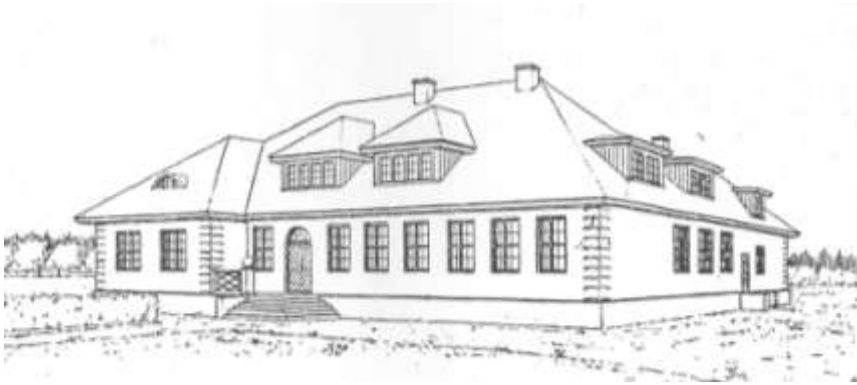
Joonis 17. A. Volbergi kavandatud Ranna koolimaja on näide nn riialaste vaimus projekteeritud 1920. aastate traditsionalismist. Raamatust Maaehitusi II.

Rahvusliku taluarhitektuuri traditsioone jätkava ja edasiarendava Põllutöökoja Ehitustalituse traditsionalistlikus loomingus võib aimata taluehitistest saadud mõjutuste kõrval ka Riia koolkonnale omase käekirja esinemist<sup>126</sup> Ranna koolimajas Harjumaal.

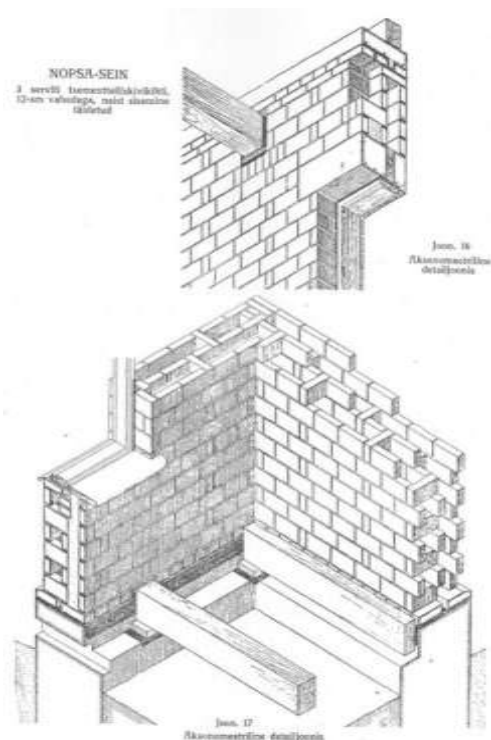
Joonis 18. Nopsa-süsteemis seina tutvustav joonis raamatus Maaehituse II, lk 71.

plekk.<sup>72</sup> Võrumaal valmistati Pikakannu koolimaja ehitamiseks vajaminev materjal suures osas kohapeal - nopsa-süsteemis seinad tsementkividest ja katusekivid samuti tsementkividest.<sup>73</sup>

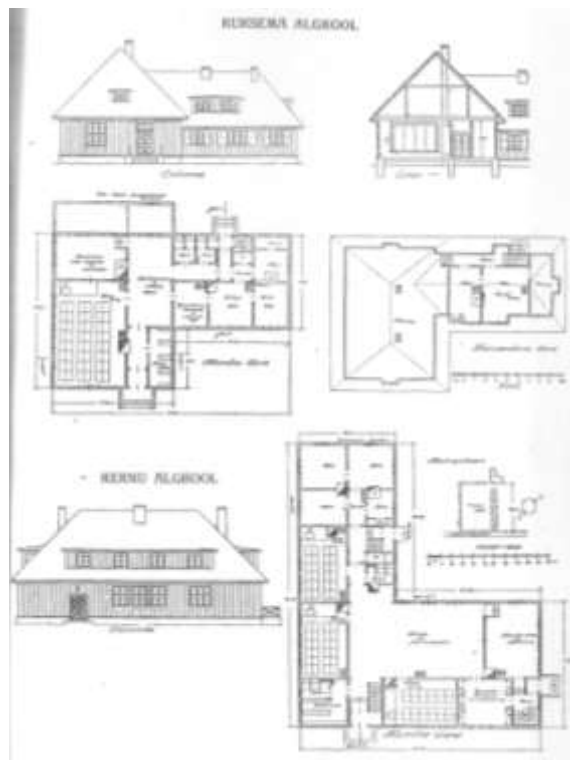
Joonis 19. Koolimajade projekte raamatus Maaehituse II.

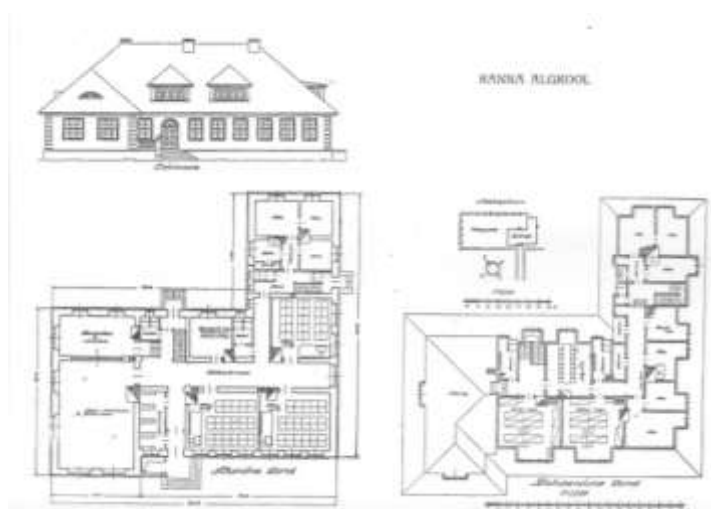
Joonis 20. Ranna koolimaja projekt raamatus Maaehituse II.

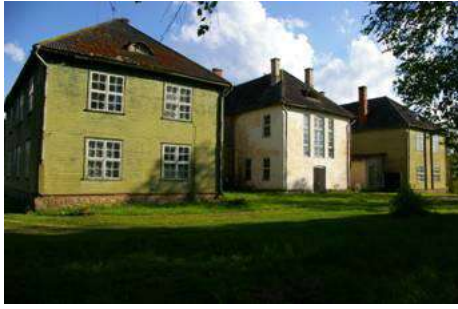
Foto 44. Võrumaal asuval Osula koolimajal on heimatlikult väikesed ja tihedad aknaruudud, mis võib viidata Riias õppinud arhitektile. M. Karu, 2009.

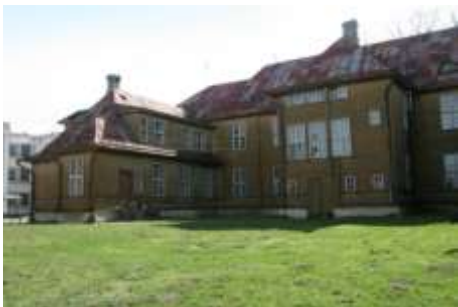
Foto 46. Arhitekt Artur Perna Läänemaal asuva traditsionalistliku Taebla koolimaja tihedad aknaruudud ja fassaadi raskepärased viitab Riia Polütehnikumi taustale. S. Mälk 2011.

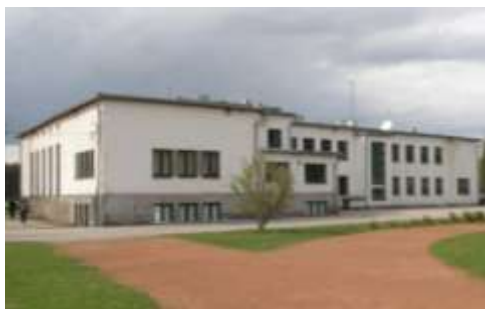
Foto 51. Sauga koolimaja on üks stiilipuhtamaid funktsionalistlikke maakoolimaju. Foto: L. Välja, 2007.

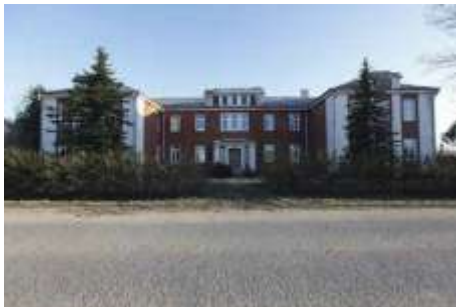
Foto 34. Kaimi (Ulila) koolimaja (1931–33). E. Tamm, T. Kimmel, 2010.

Hoonetüübile on iseloomulik sümmeetriataotlus ja rõhutatud keskosa, mida ilmestab kolmnurkfrontoon. **Kaimi** koolimaja Tartumaal on silmapaistev oma laiade liseenide poolest, eenduvate tiibade vahele jääva ehisrustikaga paraadsisepääsu ja maakoolimaja kohta muljetavaldava mastaabi poolest. **Jõhvi** on risküliku kujulise põhiplaaniga, rõhutatud keskosa portaali ja kolmnurk-frontooniga. Ulila on U-kujulise põhiplaaniga.

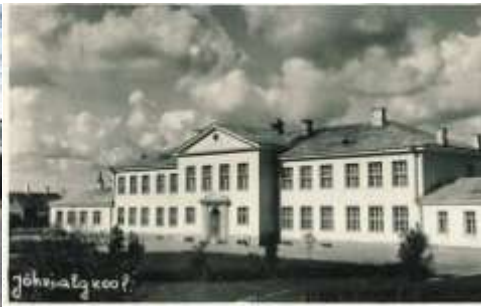
Foto 35. Jõhvi koolimaja (1929-30). L. Andrseni raamatust Eesti algkoolid.

Lisaks kuulub siia rühma ka Jõhvi Ida-Virumaal, mille eenduv kolmnurkfrontooniga keskrisaliit jõuliselt klassitsistliku üldmulje jätab.

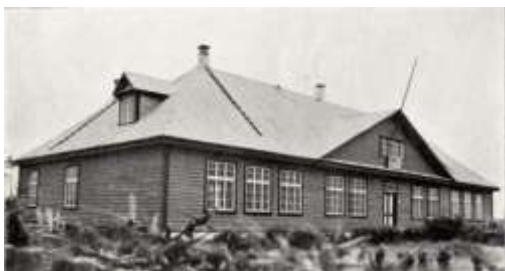
Foto 36. Franz de Vries'i ja Erich Jacoby kolmeklassilise koolimaja projekti järgi ehitatud Lõopõllu koolimaja Saaremaal (1923–24) hävis sõjamõllus. ERA f. 2528, n. 1, s. 369.

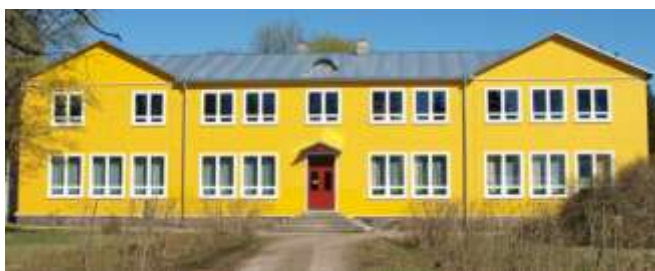
Foto 37. Franz de Vries'i ja Erich Jacoby kolmeklassilise koolimaja projekti järgi ehitatud Võhma koolimaja Saaremaal on mitmel korral ümber ehitatud ja remontimisega algilme kaotanud. <http://nagi.ee/photos/heku/13428719>, 18.02.12, 22:05.

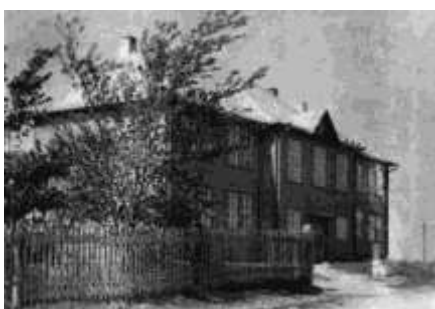
Foto 42. Käina (Keina) koolimaja asus Hiiumaal (1932). Käina Gümnaasiumi koduleht.

Klassitsistliku alatooniga tüüpprojekti „Ärjam” autor oli Jaan Võsu. Selle järgi ehitatud **Lauka** ja **Käina** koolimajad on ristküliku kujulise põhiplaaniga kahe täiskorrusega koolimajad. Fassaadijaotus on klassitsistlikult sümmeetriline. Koolimajas asus kolm klassiruumi. Projekt osales Haridusministeeriumi koolimajade ideekonkursil (Vt peatükk 2.6.) Lauka koolimaja projekti muutis Wilhelm Grünbaum veidi ümber.<sup>168</sup>

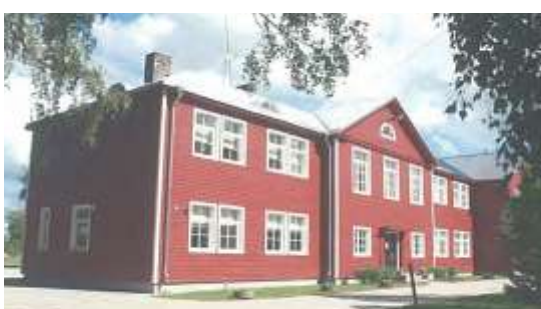
Foto 43. Lauka koolimaja Hiiumaal (1938–39). Padu, T, 2007.

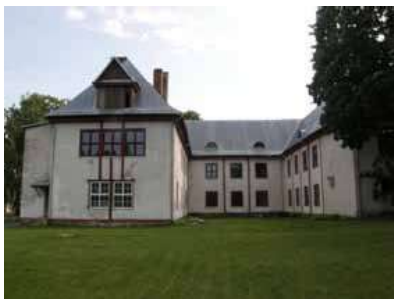
Foto 46. Ambla koolimaja Järvamaal (1923). Liseenid ja keskrisaliit on hävinud). EAA 2111.1.13843.1. uusklassitsistlikud. Välja, L., 2008.

Klassitsismi sugemetega krohvitud hoonete hulgast on iseloomulikum Ambla koolihoone, mille fassaadil on iseloomulikud pilastrid. Hoone krohviti hiljem. Teadmata on Valgamaal asuva **Ilmjärve** koolimaja autor, mida võib seostada N. Ovtschinnikoviga, kes projekteeris historitsistliku alatooniga hooneid (Pala koolimaja, Otepää alevi algkool). Ilmjärve koolimaja on keskrisaliidiga krohvitud hoone, mis on klassitsismile omane võte. Hoonetüübi dekooririkkaim esindaja oli Otepää alevi koolimaja (hiljem krohvitud), mille kolmnurkviilu all oli dekoratiivne saelõike ornamentikaga puitpits.

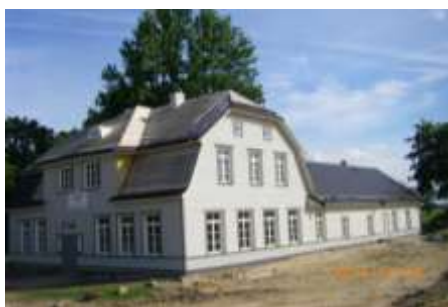
Foto 59. Imastu koolimaja (1926-27) Lääne-Virumaal on ins. F. Adoffi ulatuslik juurdeehitis. Ridaküla Seltsimaia. 2010.

Hilishistoritsistlike koolihoonete hulgas võib eristada kompaktse põhiplaaniga mansardkatusega liigendatud mahtudega koolihooneid. Tegu on sümmeetrilise ülesehitusega hoonetega. **Imastu** ja **Rohu** on sarnase akendejaotusega, võib arvata, et tegu on ühe sama autori loominguga, Imastu projekteeris ins. Ferdinand Adoff. Tüüpiliselt asub uks hoone keskel. Juugendliku mõjuga tõstetud katuseräästaga **Nõva** koolimaja Jõgevamaal (autor teadmata) on veidi pikema hoonekehandiga. Tagula koolimaja on põhjalikult ümberehitatud, selles oli rahvapäraseid detaile nagu dekoratiivsed ristatud unkalauaotsad. Ka erineb see eelmistest asümmeetrilise poolest.

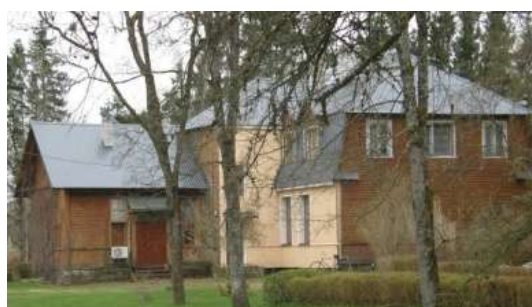
Foto 60. Rohu (arhitekt teadmata) koolimaja Lääne-Virumaal sarnaneb Imastu koolimajaga. Kalm, M. 2010.

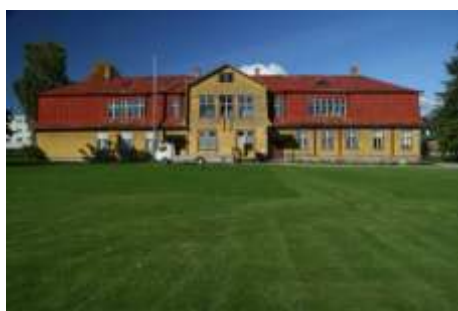
Foto 62. Jõgeva koolimaja (1929). S. Foto 63. Jõgeva koolimaja I korrus. ERA f. 1790, n. 1, s. 836. Mälk, 2011.

Erandlikult järsu kaldega mansardkatusega hoonete seas on kaks hoonet: Saare ja Jõgeva koolihoone. 1920. aastatel projekteeris Kagu- ja Lõuna-Eestisse haridusosakonna ehitustehnik Nikolai Ovtschinnikov veidi arhailise vormikeele ja stilistikaga puitkoolihooneid. Peamiselt on need uusklassitsistlike mõjutustega (nagu eelnimetatud Pala ja Otepää koolimajad), ent osa koolihooneid tema loomingus kalduvad ka uusklassitsistlike mõjutuste juures ka juugendi pärandisse. Sellised hooned on Jõgevamaal asuv **Jõgeva** (näiteks ka Peravalla kooli ümberehitus), mis on erandlikult järsu mansardkatusega puithoone. Juugendlikkust rõhutab ka tõstetud katuserääst ja fassaadi liigendatus. Jõgeva koolimaja on fassaadijaotuselt aga

klassikaliselt sümmeetriline. Teise korruse mansardkatusel on kolmnurksed katuseaknad. Laudise teeb romantilisemaks vähemärgatav fassaadi ülemise osa püstlaudise puitpits-tehnikas vooder. Varikatuste uuendamisega on kaotanud algupäraseid puidust saelõiketehnikas varikatuse alused dekoratsioonid. Lihtsat fassaadi on liigendatud tumedamaks värvitud liseenidega, mis on klassitsistliku arhitektuuri võte. Maa- ja telliskividest sokkel on krohvimata ja dekoratiivselt viimistletud. Interjööris on maja keskne ruum nii esimesel kui ka teisel korrusel saal-võimla, mis viitab klassitsistlikule ruumijaotusprintsibile. Tartu maavalitsuse insener Johannes Lenziuse allkirjaga **Saare** koolimaja Jõgevamaal on sarnane Jõgeva koolimajaga. Selle hoone kehand pole aga nii pikk ning põhiplaan on U-kujuline.

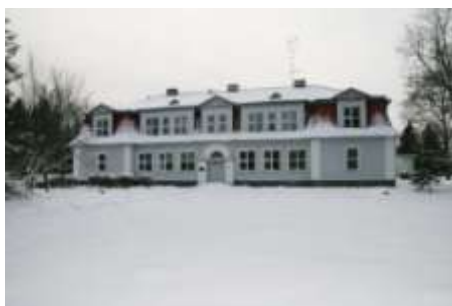
Foto 55. Kehtna koolimaja Raplumaal (1929-30). S. Mälk, 2012.

**Kehtna** koolimaja kannab Tõnis Mihkelsoni käekirja ja mõjub temale omaselt akademistlikult meenutades mõisaarhitektuuri. Seda rõhutab sümmeetriataotlus ja esile tõstetud portaal. (vt peatükk 3.1.). T. Mihkelsoni **Kõnnu** koolimaja Harjumaal on asümmeetrilisem ja juugendliku varjundiga. Hiljem krohvitud historitsistlikus **Reola** koolimaja arhitektuuris kajastuvad samuti mõisahoonele sarnased ehitusprintsipid. 1928. aastal Reola mõisahoone vundamendile rajatud koolimaja ümber on sajandite vanune park ja säilinud mõisaaegseid kõrvalhooneid. Hoonele tahetakse teha Saksa Ökopoli ja Öko-Pro abil diagnoos, põhjalik renoveerimisprojekt ja energiapass.<sup>170</sup> Majast peaks saama keskkonnasäästliku ehitamise ja renoveerimise kompetentsikeskus. Info pärineb aastast 2006, on alust arvata, et töö hoones on seiskunud. Tüübi hulka kuulub ka T. Mihkelsoni Loksa koolimaja. Selle ehitamisel on aga kasutatud mõisahoone müüre, mistõttu see matkib mõisahoonet ega pole arhitektuurilt originaalne.

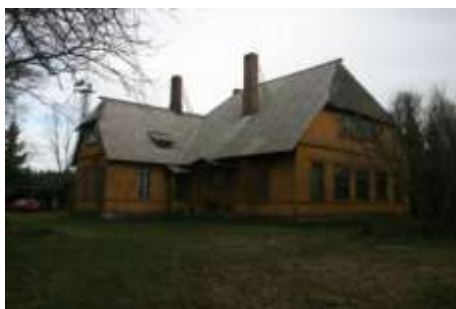
Foto 64. Variku koolimaja Läänemaal (1923). S. Mälk, 2011.

Ühekorruselised väljaehitatud katusekorrusega L-kujulise kompaktse põhiplaaniga traditsionalistlikud koolimajad asuvad kolmes maakonnas. Pärnumaal asuva **Murru** ja Läänemaal asuva **Variku** koolihoones on kaks klassiruumi, Ida-Virumaal asuvas **Lasinurmes** aga üks. Kolm hoonet on peaaegu analoogsed, erinevused esinevad katusekujus ja plaanijaotuses. Variku on poolkelpkatusega, teised viilkatusega. Plaanijaotuse poolest on Murru koolimaja teistest erinevalt veidi T-kujuline. Kusjuures Murru koolimaja sarnaneb väga 19. sajandi kahe klassiruumiga koolimaja tüüpprojektiga (vt peatükk 2.3). Murru koolimaja on avariilises seisukorras. Lasinurme ja Variku heas/rahuldavas seisukorras.

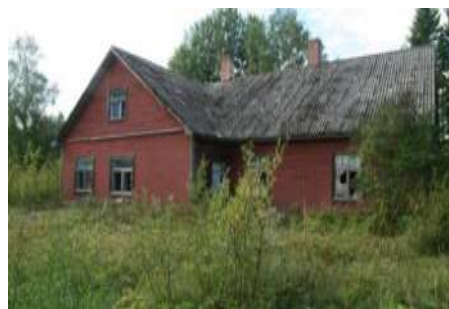
Foto 65. Murru koolimaja Pärnumaal (1933). S. Mälk, 2011.

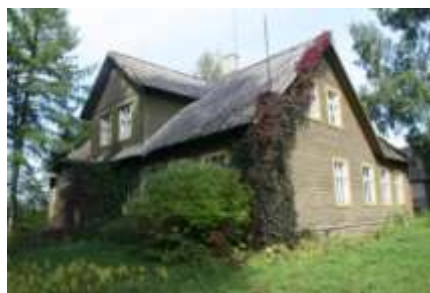
Foto 72. Pataste koolimaja Jõgevamaal on L-kujulise põhiplaaniga (1926). S. Mälk, 2011.

Tüübi suuremahulisemad koolihooned on väljaehitatud katusekorrusega L-kujulised sümmeetrilise ukseava paigutusega kompaktsed mahuga koolimajad. Iseloomulik on sümmeetriline ukseava paigutus. L-kujulise põhiplaaniga katusekorrusega puithooneid projekteeriti Tartumaal **Sanglasse**, Pärnumaal **Jõõpresse** ja Jõgevamaal **Patastes**. Tüübi modernseim esindaja on **Kogri** koolimaja Hiiumaal, see on ka arhitektuurimälestis.

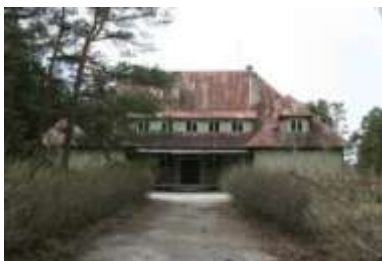
Foto 73. Harju-Risti koolimaja Läänemaal (1929–32) on kaetud katteliistuga püstvoodriga. S. Mälk, 2011.

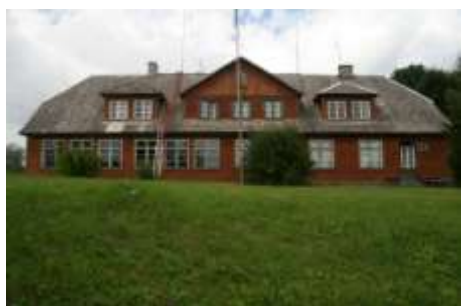
Foto 80. Samliku koolimaja Pärnumaal (1934-37). S. Mälk, 2011.

Tüübi muudest hoonetest eristuvad Samliku ja Pati-Ristiküla koolihooned pikema mahu poolest, iseloomulik on tihe akende rida. Poolkelpkatusel on ärklid. Pati-Ristiküla koolimajas on tajutav nn riialaste käekiri, mis väljendub ilmekamalt haritornis.

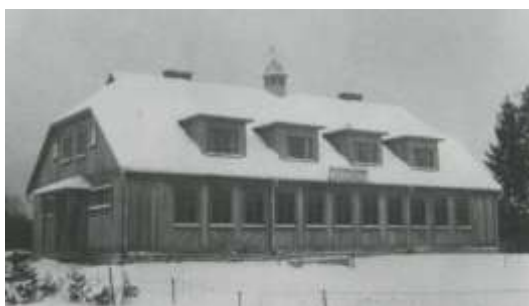
Foto 81. Pati-Ristiküla Pärnumaal (1935-37). L. Andresen, raamatust Eesti Algkoolid.

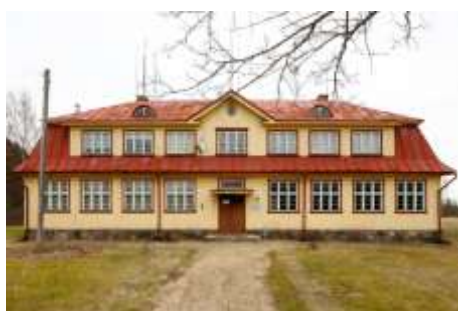
Foto 82. Saulepi koolimaja (1932) Pärnumaal. Siplane, M., 2012.

„Valgus II” projekti järgi ehitatud hooned tunneb ära u-kujulisest võrdsete haaradega põhiplaanist, tõstetud räästakarniisiga mansardkatusest ja välja ehitatud katusekorrusel sissepääsu kohal olevast väikesest kolmnurkfrontoonist.

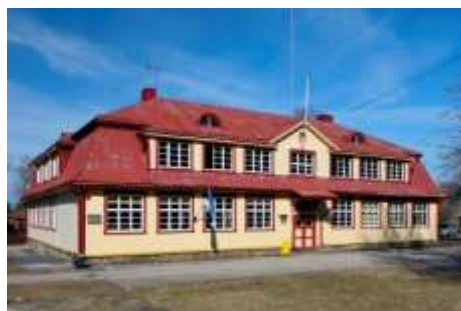
Foto 83. Metsapooles koolimaja Pärnumaal (1931). Siplane, M. 2012

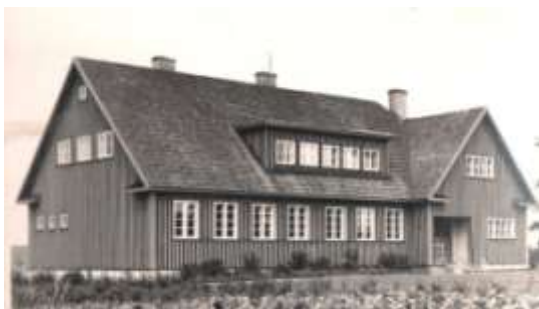
Foto 93. Neeruti koolimaja Võrumaal (1934-36). Valgamaa Muuseum.

**Neeruti** koolimaja Valgamaal on Põllutöökoja Ehitustalituse projekti järgi kõige lähedasemalt ehitatud<sup>174</sup> ja tüübist ainukesena puidust fassaadiviimistlusega (katteliistuga püstvooder). Enamasti oli hoonetüübis saal-võimla koos teisaldatava seinaga käsitööklassi vahel ning teisel korrusel asusid õpetajate korterid. Gruppi kuulunuks ka tänaseks hävinud **Mustla** koolimaja Järvamaal. Välisilmelt tagasihoidlike hoonete projekteerimisel on eeskuju võetud rahvapärasest ehitustraditsioonist.

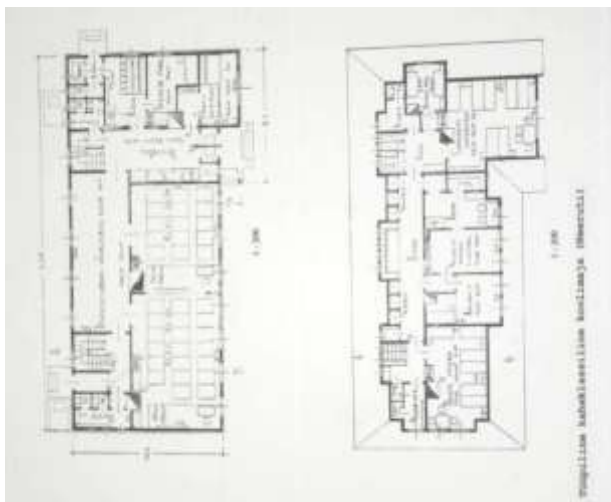
Joonis 94. Neeruti koolimaja põhiplaanid. Neeme Kooli infotahvilt.

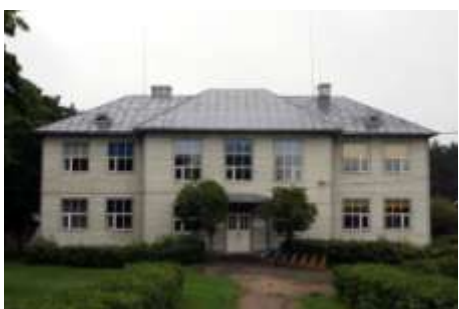
Foto 100. Hullo koolimaja Vormsil (projekt 1933). Pärdi, H., 2008,

Historitsismi mõjulised keskrisaliidiga hooneid esineb vähe, neid iseloomustab tsentraalse sissepääs. Jaan Võsu projekteeritud Kärkla koolimaja erineb insener Wilhelm Grünbaumi Vormsi asuvast **Hullo** koolimajast laiema keskrisaliidi ja vertikaalsete akende poolest. Esimeses koolis paiknes 7 klassiruumi, Hullo aga 4. Ka on hoovi peale eenduva mahuna toodud trepp, mis teisel asetseb hoone põhimahus. **Hullo** ja **Kärkla** koolimajadel on sissepääs hoone pikimalt küljelt ja asub keskteljel. Kärkla koolimaja on kaitse all.

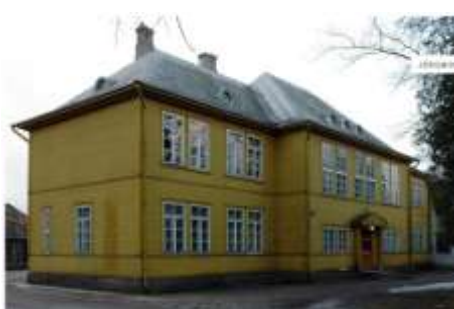
Foto 101. Kärkla koolimaja Hiiumaal (1930). Muinas.ee.

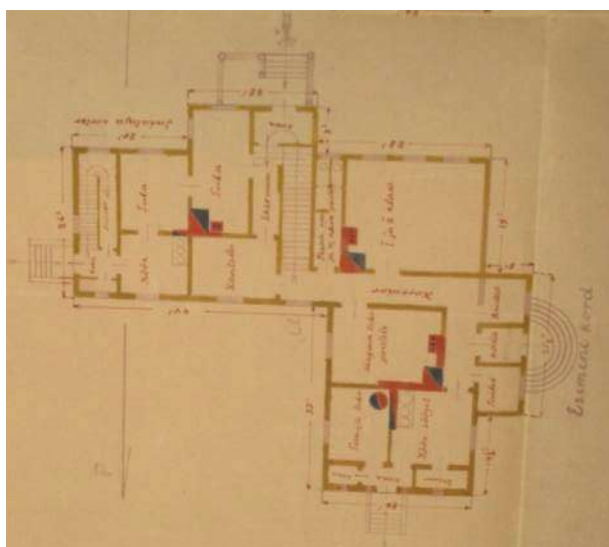
Jaan Võsu kahe täiskorrusega L-kujulise põhiplaani tüüpprojekt on tüübi esinduslikeim. Arhitekt Jaan Võsu projekteeritud hoonetele on iseloomulik katusekaju, mis on tõstetud katuseräästaga. Sissepääsud asuvad kolmel küljel. Kaks peamist sissepääsuala on risaliidi ja kolmnurkfrontooniga välja toodud. Koolihoones oli kaks klassiruumi kahele liitklassile. Kahest ehitatud hoonest on Raplamaal asuv **Nurtu** avariilises olukorras. Tuleks kaaluda Hiiumaal asuva **Malvaste** koolimaja kaitse alla võtmist (tüübi esindajana).

Joonis 23. Jaan Võsu kahe täiskorrusega L-kujulise põhiplaani tüüpprojekt. ERA f. 1790, n. 1, s. 875

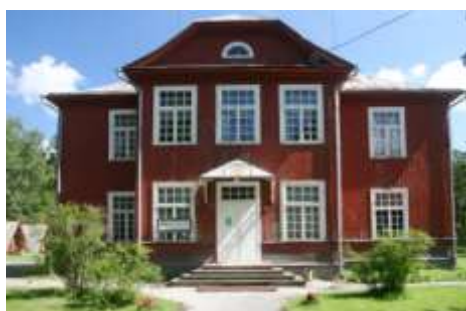
Foto 102. Malvaste koolimaja Hiiumaal (1929–30). Mälk, S., 2012.

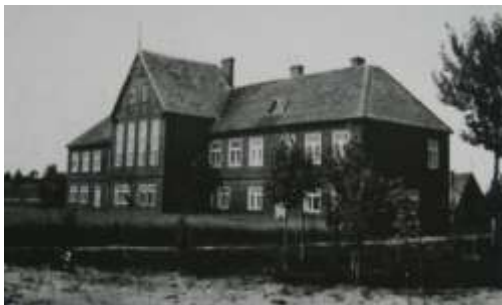
Foto 104. Luhamaa koolimaja Võrumaal (1925-26). Andresen, L. raamatust Eesti algkoolid.

Sarnase ülesehitusega on kõrge kelpkatusega, rõhutatud keskosaga koolihooned. Sümmeetrilised fassaadide keskosa rõhutamised viitavad uusklassitsismile ja hooned mõjuvad konservatiivselt. Võrumaal asuv **Luhamaa** on heas seisukorras, **Karaski** koolimaja Põlvamaal on aga põhjalikult euroremonditud.

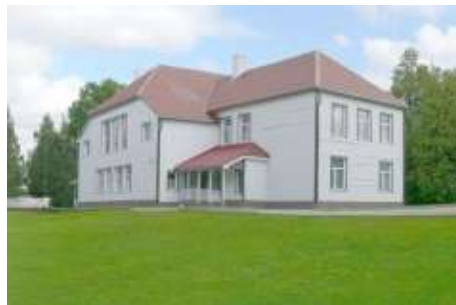
Foto 105. Karaski koolimaja Põlvamaal on remontimise käigus algse ilme kaotanud. Karaski Kodumajutuse koduleheküljelt.

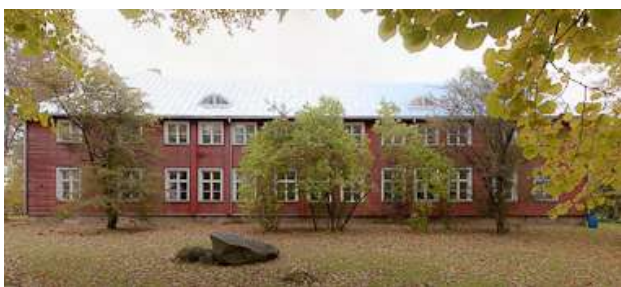
Foto 106. Kihlepa koolimaja Pärnumaal (1928-29). Audru valla koduleht, 2011.

Tüübi suuremahuliste hoonete kehand on pikaks venitatud. Iseloomulik on teise ja esimese korruse akende maht – ülemisel korrusel on aknad väiksemad. Teine korrus on oluliselt madalam kui esimene. **Kihlepa** koolimaja arhitekti pole teada, tõenäoliselt on see Põllutöökoja Ehitustalituse projekti järgi valminud nagu ka Võipere koolihoone projekt. Vernakulaarse ja lihtsa arhitektuurikeele poolest on äratuntavad **Valguta** Tartumaal ja **Rakke** Lääne-Virumaal. Kahte täiskorrusega mahtu katab kelpkatus. Hooned on pika ehituskehandiga, uksed paiknevad fassaadi suhtes sümmeetriliselt. Esimesel on nõukogudeajal liitunud vana mahuga sarnanev juurdeehitus. Hooned mõjuvad oma lihtsuses vernakulaarselt.

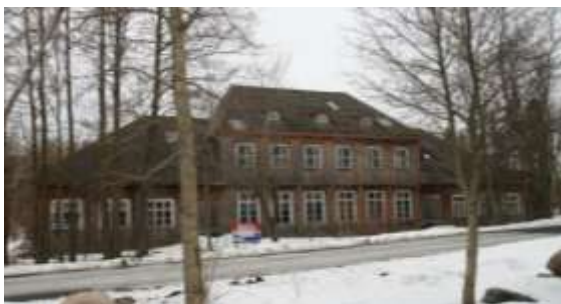
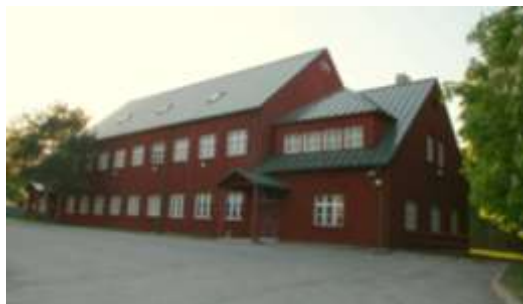
Foto 113. Viinistu koolimaja Harjumaal (1927). S. Mälk, 2011.

Foto 114. Viimsi koolimaja Harjumaal (1926). S. Mälk, 2011.

Kahekorruseliste traditsionalistlike puitehitiste tüübis võib eraldi käsitleda külgtiibadega hoonet. Ristkülikulise põhiplaaniga hoonete dominantsem osa on liigendatus, kahekorruselise keskmise kehandi kõrval on ühekorruselised mahud. Kunstiteadlane Mart Kalm on **Viimsi ja Viinistu** koolimajad stiiliajaloos asetanud traditsionalismi ja akademismi vahepeale.<sup>175</sup> Mõlemad hooned on modernistlikult tihedate akenderidadega. Viimsi on kasutusel muuseumina, Viinistu aga on pikemat aega müügis. Teatud sarnasusi võib leida ka **Soeva** koolimajas Pärnumaal, mille keskne maht on ühekorruseline, tiivad aga kahekorruselised.

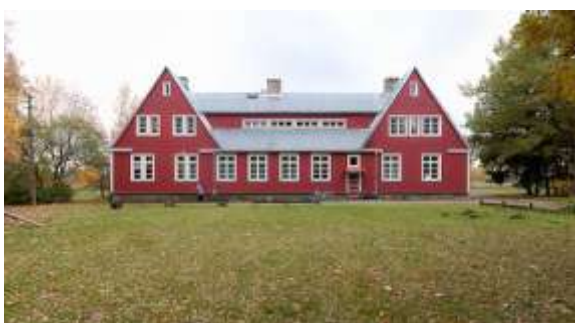
Foto 115. Soeva koolimaja Pärnumaal (1936). L. Andreseni raamatust. Eesti algkoolid.

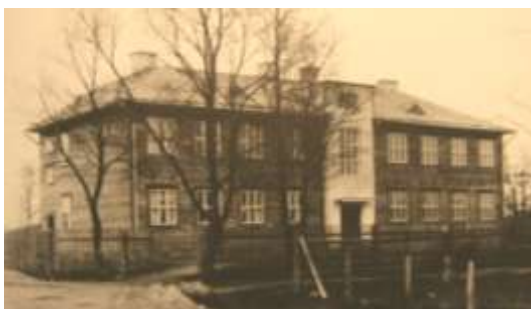
Foto 116. Leisu koolimaja Hiiumaal (1934). Andresen, L., raamatust Eesti algkoolid.

Tuleohutuse mõttes ehitati kivihoone alternatiivina puithoonele kivitrepikoda, mis oli kivihoonest odavam lahendus ja tagas ohutuse. Hiiumaal on **Leisu** koolimaja 1920.-40. aastatel ehitatud koolimajadest ainuke hoone, mis pole üleni puidust ehitatud. See on ühtlasi ka arhitektuurimälestis. Võrumaal asuv **Miku** koolihoone on müügis.

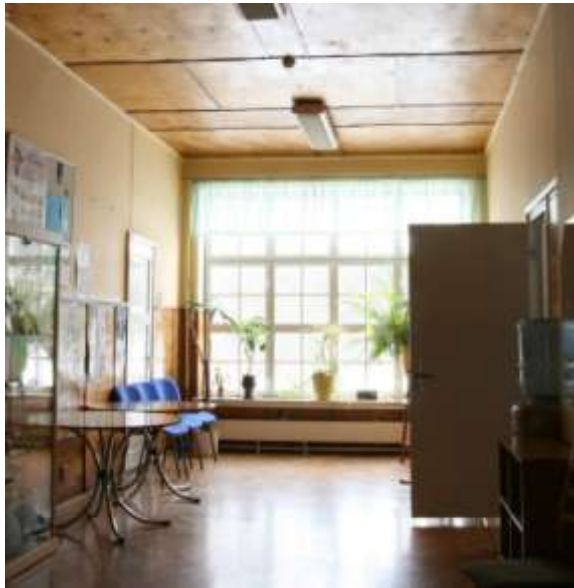
Foto 118. Neeme koolimaja traditsionalistlikule stiilikäsitlusele annab moodsat aktsenti juurde suur tihedaruuduline koridori aken. S. Mälk, 2011.

erinevaid ilminguid. Väiksematega on tegemist on ristküliku kujulise põhiplaani ühekorruselise väljaehitatud katusekorrusega hoonega. Ukse asend on Järvamaal asuva **Lõõla** ja Harjumaal asuva **Neeme** (Põllutöökoja Ehitustalitus) koolimajal keskteljel, kuid Saaremaal **Simiste** koolimajal on arhitekt Alar Kotlikult sümmeetriat välditud ja sissepääs hoone küljele viidud. Simiste koolimaja on küll asümmeetrilise plaanijaotusega, kuid mahult sarnaneb Neeme

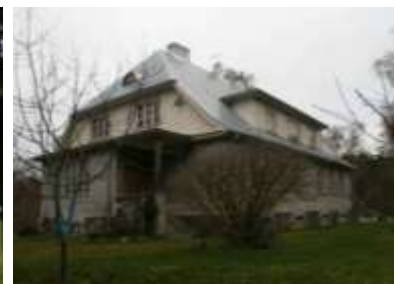
Foto 121. Simiste koolimaja Saaremaal (1933-34). S. Mälk, 2011.

ja Lõõla koolimajadele. Kõik kolm hoonet on heas seisukorras. Simiste on nopsa-süsteemis ehitatud hoone.

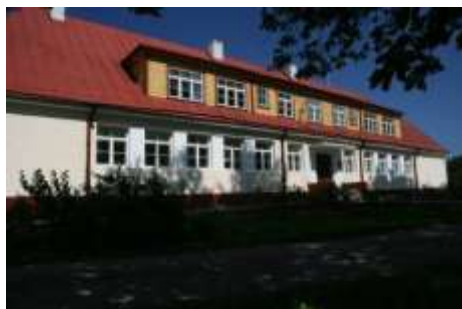
Foto 122. Roman Koolmari tüüpprojekti alusel ehitatud Mustjala koolimaja (1937–39). S. Mälg, juuli 2011.

Autorile teadaolevalt on R. Koolmari projekti järgi ehitatud vaid üks koolimaja - **Mustjala** Saaremaal. See ehitati kolme klassiruumiga. Algse projektiga võrreldes mõningate muudatustega projektil on insener Jevgeni (Eugen) Kobõlini allkiri. Siin on kasutatud peegelpildis projekteeritud varianti, et tagada klassiruumides õige valgustatus.

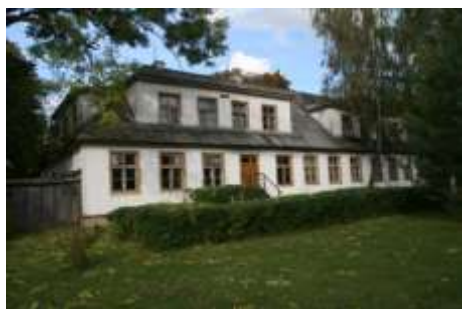
Foto 124. Rutikvere koolimaja Järvamaal (1938–39). S. Mälg, 2011

Traditsionalistlike kivitoolihoonete hulka kuuluvad pika hoonekehandiga, välja ehitatud katusekorrusega hooned. Sissepääs asub hoone pikimal küljel fassaadi keskel. Järvamaal asuv **Rutikvere** koolimaja on hiljem ümberehitatud<sup>176</sup> ja ristkülikulise põhiplaani asemel on see nüüd L-kujuline. Juurdeehituse on saanud ka Saaremaal asuv **Randvere** koolimaja. Georg Saare Ala on tüübi historitsistlikum esindaja, mida väljendab murdkelpkatus.

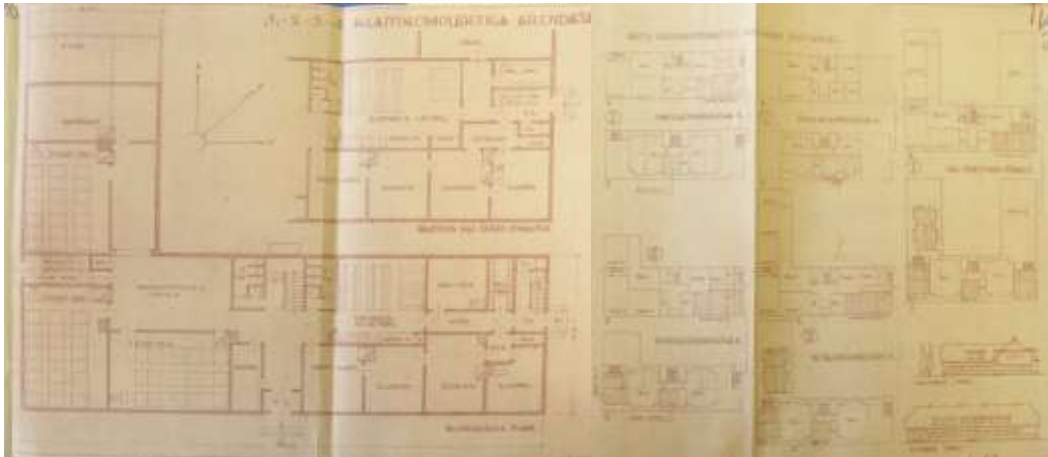
Joonis 24. Roman Koolmari projekteeritud arendatava koolimaja põhiplaan ja variant. ERA f. 4858, n. 1, s. 239.

Grupi erilisem esindaja on R. Koolmari arendatava algkoolimaja projekti järgi ehitatud maakoolimaja. Haridusministeerium võttis vastu tüüpprojektidena kasutatavaid projekte ka ilma võistluste korraldamiseta<sup>177</sup>. Siin võib näha vahendit ärgitamaks arhitekte loovaid lahendusi välja mõtlema võistlustest sõltumata. Arhitekt Roman Koolmari<sup>178</sup> uuendusliku lahendusega koolimaja projekt, mis poleks sündinud ilma võistlustöödeta ja iseseisvusajal saadud eelnevate kogemusteta koolihoonete projekteerimisel<sup>179</sup> on 1-, 2-, 3-, 4-
