Eesti 20. sajandi (1870-1991) väärtusliku arhitektuuri  
kaardistamine ja analüüs

# Maakoolimajad 1920–40

Alusuuring

Sandra Mälk  
Tallinn 2012

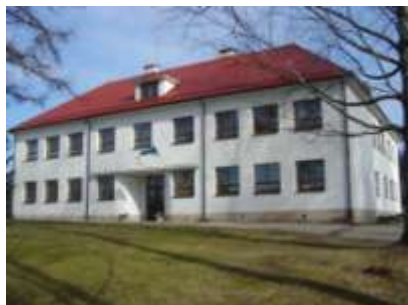
Foto 126. Pikakannu koolimaja Võrumaal (1937–39). Pikakannu Kooli koduleht.

Võru maakonna arhitekt **Henn Kuvasto** projekteeris 1930. aastatel analoogsed moodsad koolimajad Võrumaale **Kääpasse** ja **Pikakannu** ning Põlvamaale **Kanepisse**. Projekt pole säilinud. Kahekorruselise sümmeetrilise fassaadijaotusega kuupja hoone iseloomulik osa on kaarduva seinaga ukseportaal. Aknad on moodsalt rõhutatud horisontaalsusega (kõige enam Kanepi koolimajal).

Hooned ehitati ajal, kui seadus nõudis tulekindlast materjalist koolihoonete ehitamist. Seetõttu ehitati välisseinad *nopsa*-süsteemis.<sup>185</sup> Enamasti valmistati tsementkivid seinad ja katuse jaoks kohapeal. Pikakannu koolimaja on kolmest originaalsemal kujul säilinud. Jaagup Linnakivi tüüpprojekti järgi on ehitatud **Kadila** ja **Porkuni** koolimajad, milles on aimata funktsionalismist üle võetud laenvõtteid (ümaraknad), aga kõrge viilkatus hoiab üldmulje traditsionalistliku. Tüübi kõige esinduslikum on **Keila** koolimaja, mis on ka riikliku kaitse all. Petserimaale ehitatud Pelska koolimaja kuulunuks samuti sellesse gruppi.

<sup>185</sup>Seina läbilõige: tsementkivi-õhuvahe-telliskivi-turbamullaga täidetud õhuvahe-telliskivi.

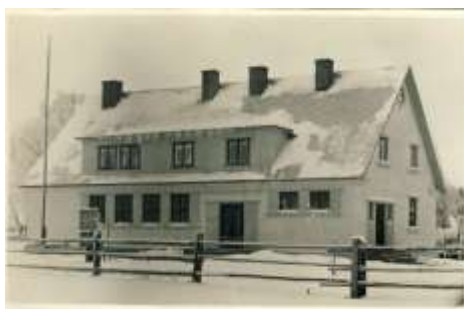
Foto 135. Kuru koolimaja Ida-Virumaal (1938) on euroremonditud. SA Virumaa Muuseumid, 105: 401

Foto 183. Kuru koolimaja uute akendeavade ja ruudujaotusega aknad, profiilplekk-katus ning välissoojustus on kaotanud hoone algupära (vt ka foto 10). S. Mälk, 2011.

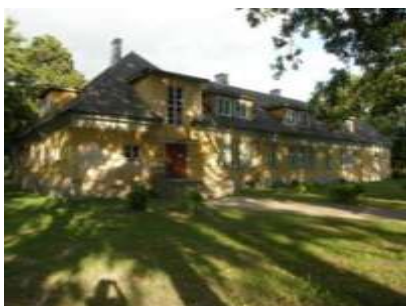
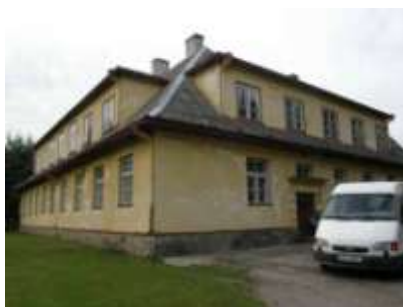
Foto 138. A. Volbergi Käsukonna koolimaja Järvamaal (1933-35). Välja, L., 2008.

Foto 139. Villevere koolimaja Järvamaal (1935). Välja, L., 2009.

Eelnevatest hoonetest veidi mahukamad on pikaks venitatud hoonekehandiga Villevere ja Käsukonna koolihooned. Tüübile omaselt on hooned krohvitud ja pikema hoonekehandiga. Ehitustalitusesse projekti järgi ehitati dekoreeritud ehistrustikas portaaliga **Käsukonna** koolimaja Järvamaal. Viljandi maainseneri Jaan Maasiku Villevere koolimaja on samuti dekoreeritud portaaliga.

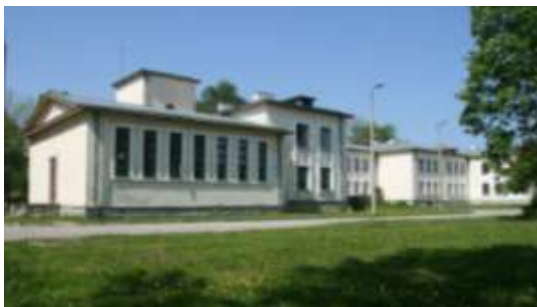
Foto 143. Kiviõli koolimaja Ida-Virumaal on üks esinduslikemaid funktsionalistlikke maakoole (1936-38), arhitektuurimälestis. S. Mälk, 2011.

Sellesse hoonete gruppi kuuluvad hooned on arhitektuurselt eriilmelised. Nendel puuduvad otseselt ühised nimetajad. **Kiviõli** koolimaja Ida-Virumaal on jõuliselt liigendatud põhiplaaniga, mis on omane funktsionalismile. Hoones on funktsionalistlikud võtted kombineeritud neoklassitsistlikega (kolmnurkviilud, vertikaalsus). Massiivse **Kiviõli** koolimaja personaliruumid on jaotatud hoone otstes, mistõttu läbi maja keskele jääb pika koridoriga klasside plokk, juurde ehitatud saaliruum liigendab mahtusid. Paekivist kahekorruseline (osal. kolmekorruseline) **Püssi** algkool Ida-Virumaal on arhitektuurselt stiilisuundumuselt klassitsistlike motiividega, esinduslikkust lisavad akende ümber olevad krohviraamistused, millest aimub art *déco'* d. Püssi koolimaja oli Eesti Vabariigi alguses rajatud üks esinduslikemaid koolimaju. Püssi koolimaja on samuti arhitektuurimälestisena kaitse all. Jõuliselt liigendatud fassaadid meenutavad Karl Burmani mängulisust, materjalikasutus on ebataoline – paas ja terrasiitkrohviga detailid.

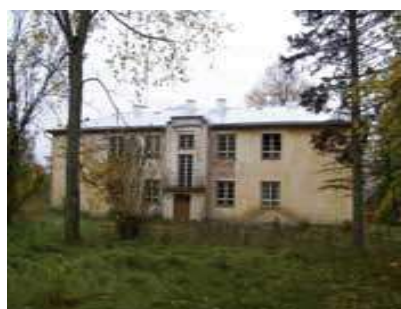
Foto 147. Insenerfunktsionalismi esindav Võhma koolimaja Viljandimaal (1936). Lankots, E., 2008.

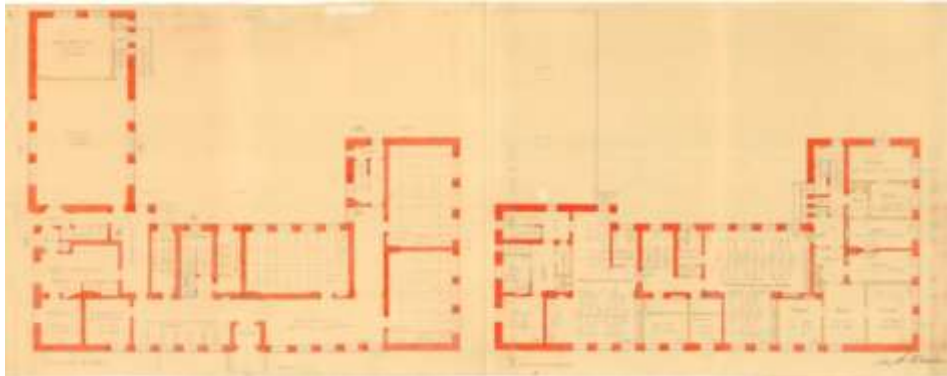
Joonis 25. Heinrich Kukkuri Uue-Lõve koolimaja projekt. EAM f. 2, n. 5, s. 8.

Saaremaale ehitati 1930. aastatel kahekorruselised u-kujulise põhiplaaniga kivikoolimajad. Selle projekti järgi on valminud **Kaali**, **Torgu-Iide** (hävinud), **Uue-Lõve** (Kallemäe) ja **Kahtla** koolimajad. Projektidel on insener Heinrich Kukkuri allkiri. Kahtla koolimaja on peegelpildis ja sellel on ins. Nikolai Jürissoni allkiri, kuid arvatavalt tegi ta mõned väiksemad muudatused H. Kukkuri projektile.<sup>189</sup> Kahtla koolimaja on kolmest säilinud hooneist ajastutruuma väljanägemisega.

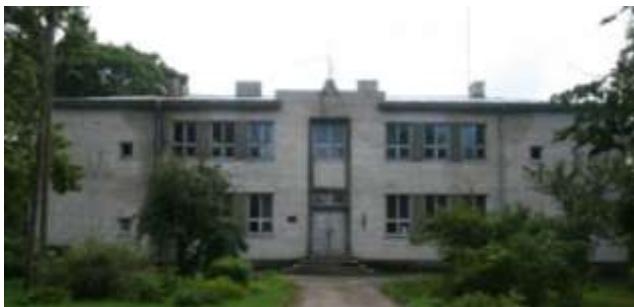
Foto 151. M. Merivälja Enge-Pööravere koolimaja Pärnumaal (1938-39). S. Mälk, 2011.

**Enge-Pööravere** on kolmest Märt Merivälja Pärnumaale projekteeritud maakoolimajast konservatiivseim – sümmeetriataotlus fassaadil ja trepikojatsooni rõhutatud vertikaalse krohviraamistusega. Grupist minevikuhoongulisemaina esindab see moodsa lähenemise kõrval ka saksapärase traditsionalismi. *Art déco*-like detailidega on ka Herman Bergi **Viira** koolimaja, mis võis M. Meriväljale eeskujuks olla. M. Merivälja projekteeris Häädemeeste uue koolimaja 1938. aastal, kuid seda ei jõutud ehitada. Madala plekk-katusega siledade krohvipindadega **Erra** koolimaja on funktsionalistlik, veidi esindustraditsionalismi väljendab lühemal küljel asuv ehistrustikaga portaal.

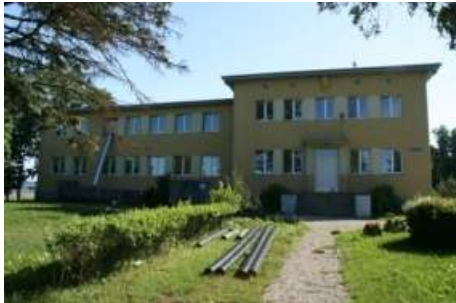
Foto 155. Lehmja koolimaja Harjumaal (projekt 1936). S. Mälk, 2011.

Funktsionalistlikke sümmeetrilise fassaadijaotusega, kuid laia räästakarniisiga funktsionalistlikke koolimaju esineb vaid kahel korral – Lehmja ja Ardu koolimajad. Lehmja

on T-kujulise põhiplaaniga hoone, milles on üks iseloomulikumaid osasid rõdud (Lehmja koolimaja põhiplaan). Mõlemad hooned on põhjalikult remonditud. Hooned on modernistlikult puhta fassaadipinnaga.

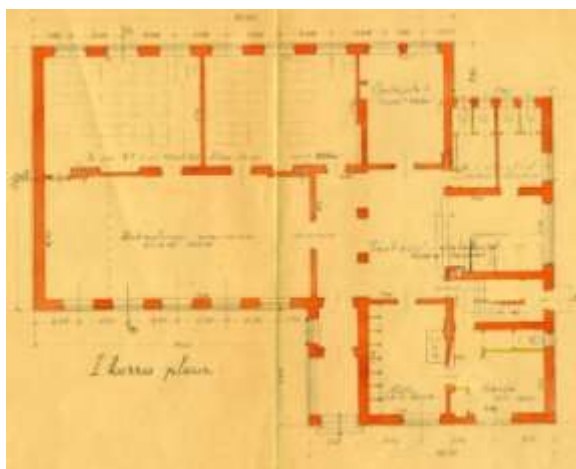
Joonis 26. Lepplaane koolimaja pikemas tiivas asusid kaks klassiruumi ja saal-võimla. Vestibüülis asusid tugipostid, mis tegid ruumi avaramaks. Projekt Arti Soosaare omanduses.

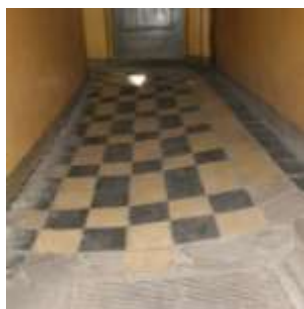
Foto 169. Võiduküla kooli malelauamustris põrandaplaadid. Hoone on vesise pinnase tõttu vajunud, trepikodades on vajumismärgid. L. Välja, 2009.

Võiduküla koolimaja on väheses kasutuses ja laguneb. Üks põhjusi võib olla selles, et Võiduküla asundus asub suurematest asutustest ja teedest eemal. Seetõttu on küla elujõulisus kahtluse all. Uudisasunduste koolimajadest on kõige paremas olukorras Lepplaane koolimaja. Hoone on teadliku omaniku käes, kes korrastab seda perele elamuks. Vesise pinna tõttu esineb aga aeg-ajalt probleeme, sest suurvee ajal koguneb vesi keldrisse. Kahjuks ei ole küla ansambli tervikus nii heas korras, kuid uudisasunduse koolitüübina on Lepplaane koolimaja asunduste koolimajadest kõige elujõulisem.

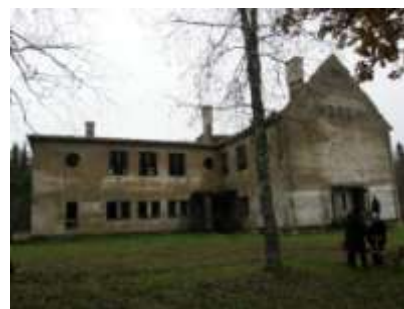
Foto 171. Peressaare koolimaja kunagisest hiilgusest on vähe järel. L. Välja, 2009.

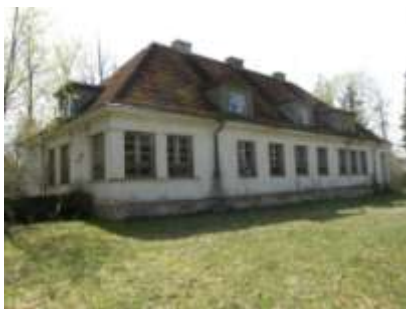
Foto. 172. Võiduküla koolimaja Pärnumaal seisab suurema osa ajast tühjana. L. Välja, 2009.

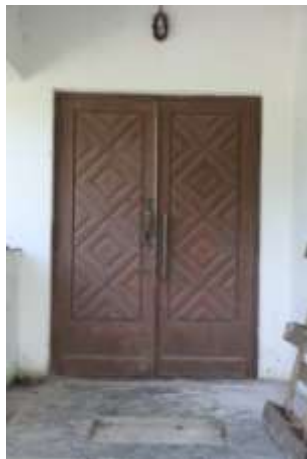
Foto. 173. Rahvapärasest ehitustraditsioonist üle võetud detail – diagonaallaudisega uks Lepplaane koolimajas. S. Mälk, 2011.

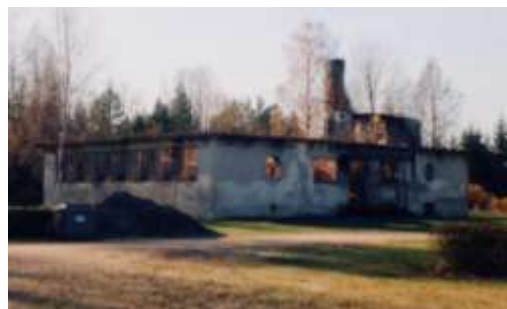
Foto. 174. Pillapalu koolimaja varemed Harjumaal (1930. aastad). Miidla, Ants, 2001.

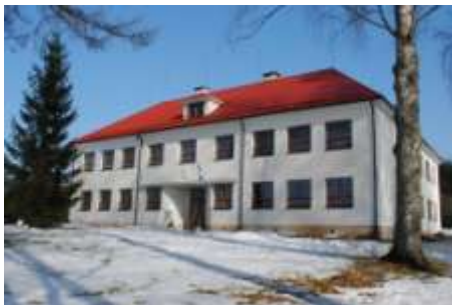
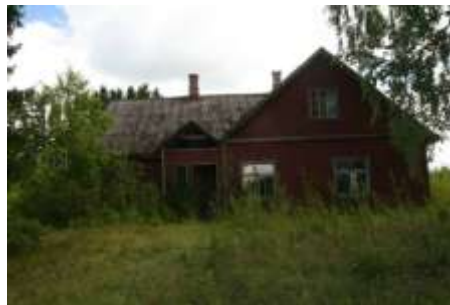
Foto 175. Pikakannu koolimaja Võrumaal Foto 176. Murru koolimaja Pärnumaal on suletakse 2012. aasta juulis õpilaste eraomandis ja laguneb. S. Mälk, 2011. vähesuse tõttu. Peedo, K. 2012.

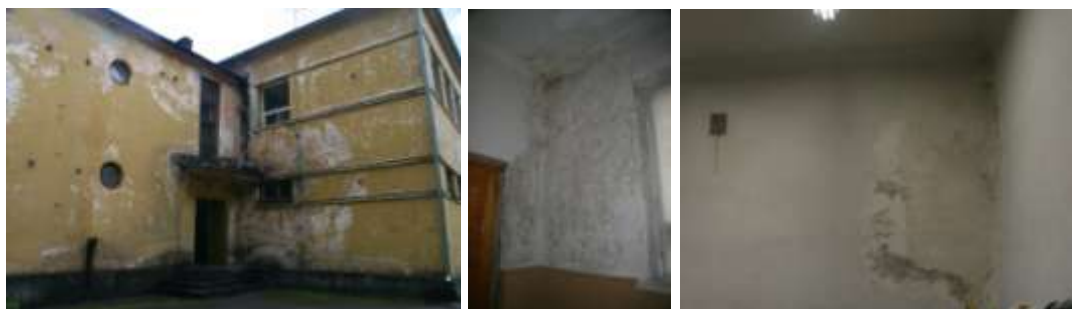
Foto 177. Kose koolimaja puuduliku sadevetesüsteemi tulemus. S. Mälk, 2011. Foto 178 ja 179. Kose koolimaja sisevaated.

1. 80 aasta jooksul on kooliaeda istutatud puud suureks kasvanud ja seetõttu esineb probleeme sadevetesüsteemiga, mida ummistavad vihmaveetorudesse langenud lehed. Vee loomulik äravool on takistatud ja leiab oma tee üle renni ääre seintele. See pealtnäha süütu probleem on tekitanud tõsiseid kahjustusi Kose koolimaja seintele, kus seinakonstruktsioonini imbunud vesi on esimese korruse krohviviimistluse paiguti maha koorinud ja seinte sisse on kogunenud niiskus, mis koos sooladega ajapikku välja tuleb. Seda probleemi aitaks vältida regulaarne katuse ja vihmaveerennide puhastus.

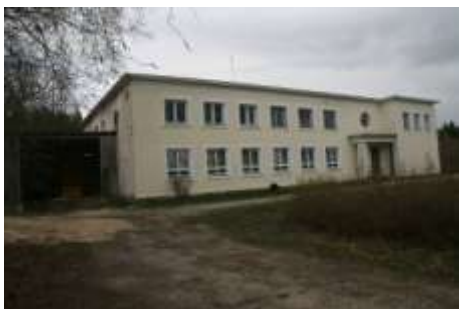
Foto 180. Sutlepa koolimaja puidust juurdeehitus on kergesti eemaldatav. S. Mälk, 2011.

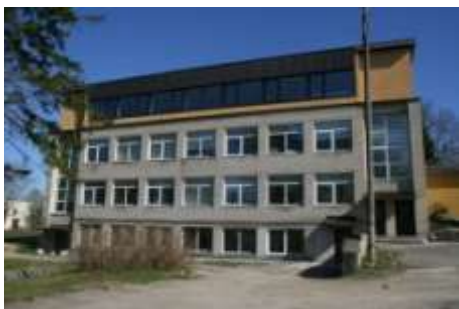
Foto 181. Lagedi koolimajaga ühenduses olnud silikaatkividest hoone lammutati 2011. aastal. S. Mälk, 2011.

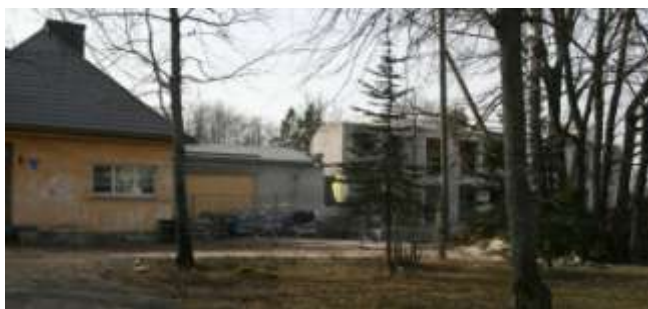
Foto. 182. Lagedi koolimaja juurde ehitatav uus hooneplok. S. Mälk, 2012.

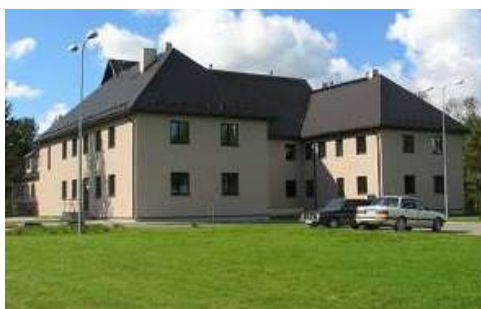
Foto 184. Jaama koolimaja uus välissoojustus ei haaku ajaloolise ilmega. Illuka Varjupaigataotlejate Vastuvõtukeskus.

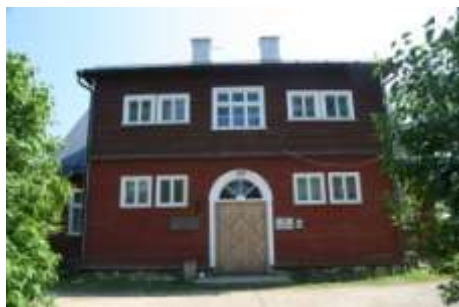
Foto 188. Saaremaal Pamma koolimajas tegutsev külaselts sai PRIA-st toetust katuse renoveerimiseks. S. Mälk, 2011.

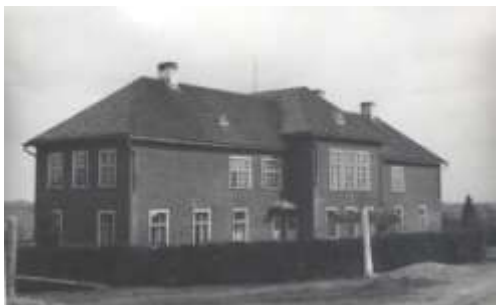
Foto 193. Karaski koolimaja Põlvamaal (1930-32). L. Andreseni raamatust Eesti algkoolid 1920-40.

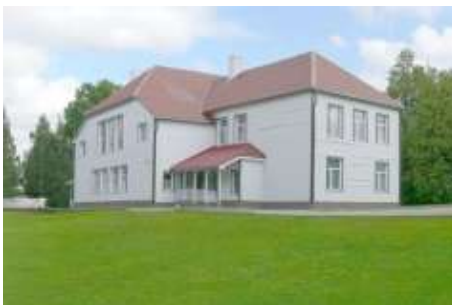
Foto 194. Karaski koolimaja Põlvamaal (1930-32) on uue voodri ja akendega oma algupärasuse kaotanud. Karaski Keskuse kodulehelt.

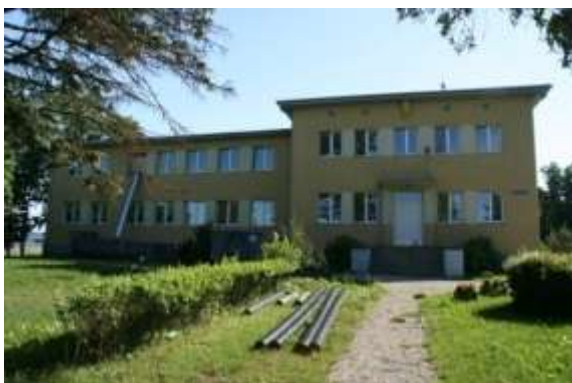
Foto 195. Lehmja koolimaja Harjumaal on saanud uue välisvoodri. Lasteaiana tegutseva hoone euronõuded on täidetud, algupärasust on aga raske tajuda. S. Mälk, 2011.

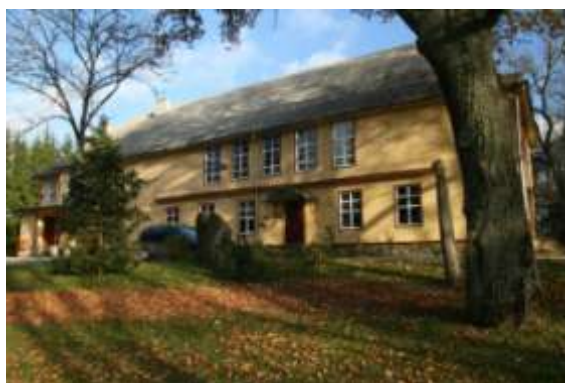
Foto 196. Tartumaal Valguta koolimajas tegutseb lasteaed-alkool. Hoone on euronormidega vastavuses. S. Mälk, 2011.

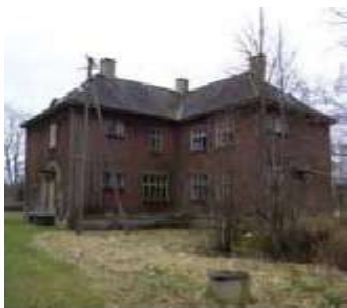
Foto 197. Põlendmaa koolimaja Pärnumaal on kasutuseta. Lankots, E., 2009.

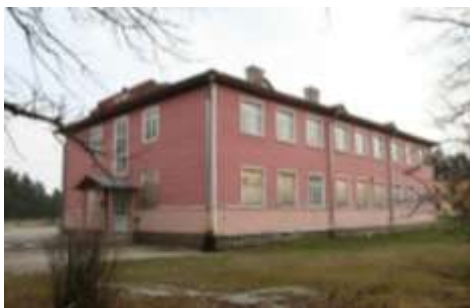
Foto 198. Nissi vanale koolimajale pole uut funktsiooni leitud. S. Mälk, 2010.

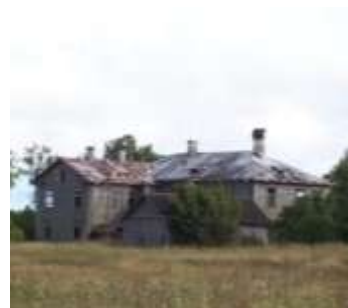
Foto 199. Varangu koolimaja Lääne-Virumaal (1930) laguneb. Koov, H. 2007.

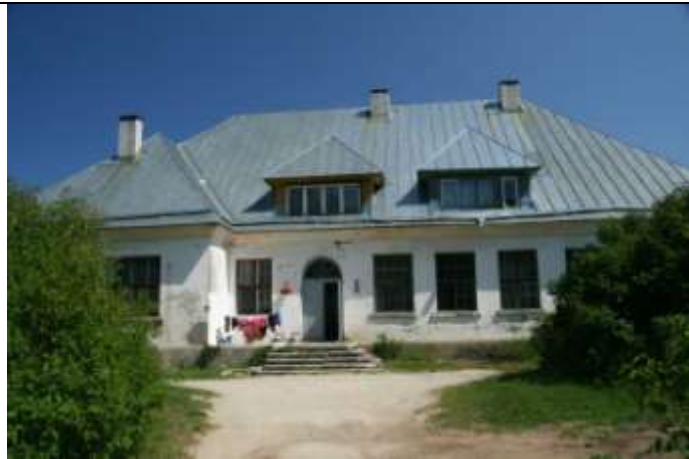
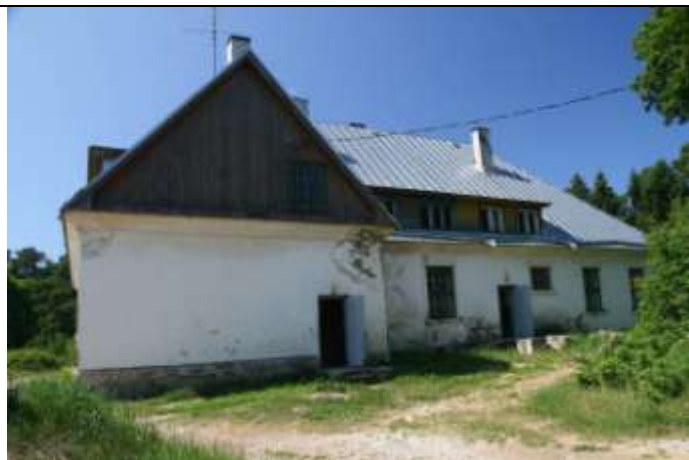
| <b>Tänane funktsioon:</b> 11 korteriga sotsiaalmaja, kuulub vallale | <b>Ümberehitused:</b> sisemised muudatused, eriti II k; uus sobimatu metalluks<br><b>Seisund:</b> rahuldav/halb. Viimase remondiga püstitatud uus plekk-katus pole korralikult paigaldatud, katus laseb läbi (vihmaveetorud on puudulikud, nende asemel on katusel lehtrid; mitmed lekkekohad on tingitud sellest, et plekile ei pandud kile alla) | |
| <b>Katus:</b> valtsplekk | | |
| <b>Põhiplaan:</b> Vaade raamatust "Killukesi Harku valla ajaloo" lk 39 | <b>Konstruksioon ja muud näitajad:</b><br>Välisseinad paekivist, telliskivi voodriga | |

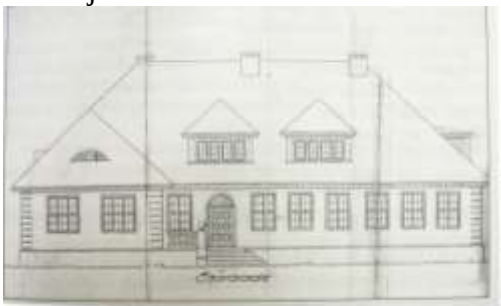
| | <b>Väärtus:</b> Algupärane 3-klassilise maakoolimaja näide. Säilinud on palju algupärast – vanad aknad, trepid, uksed, ruumijaotus (koridorsüsteem ja klassiruumide paigutus) | |

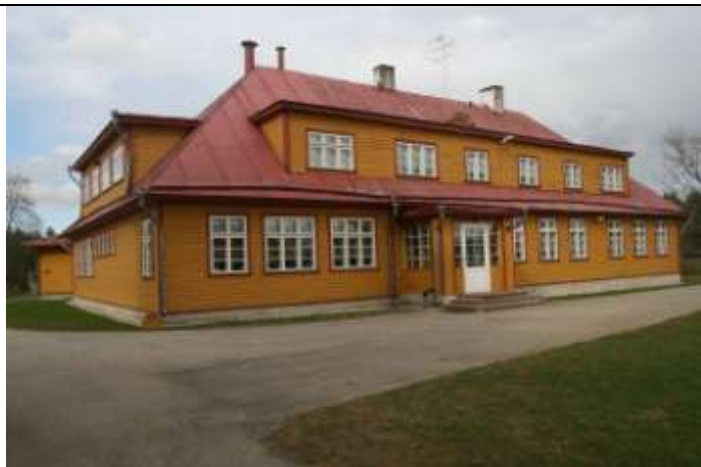
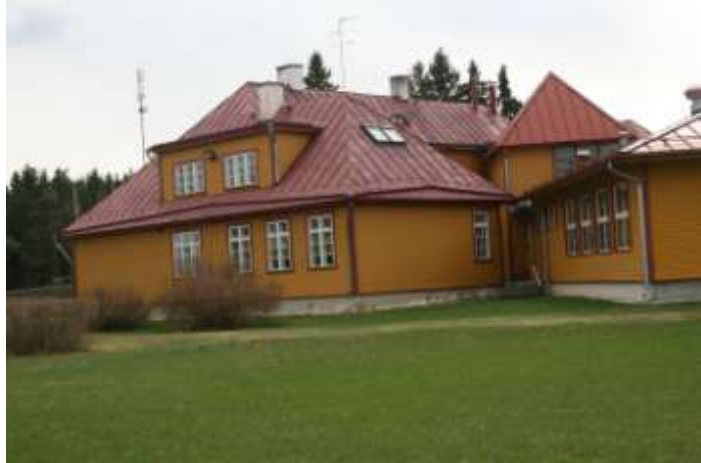
| <b>Katus:</b> kelpkatus, plekk (uus) | | |
| <b>Ümberehitused:</b> ulatuslikud juurdehitused maja tagaosas, osaliselt uued ukсед, aknad. Interjööri kohta puudub info. | | |
| <b>Väärtus:</b> tüüpiline traditsionalistlik väljaehitatud katusekorrusega puitkoolimaja. Säilitanud algse ilme vaatamata juurdeehitusele. Arhitektuurne, ajalooline, tüpoloogiline, kohalooline väärtus | | |

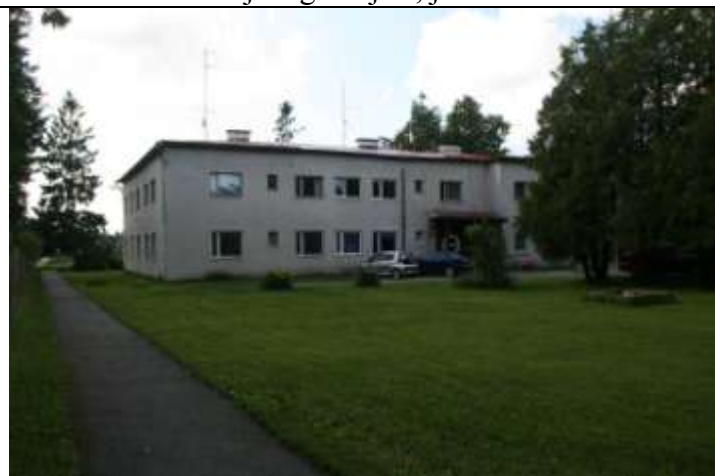
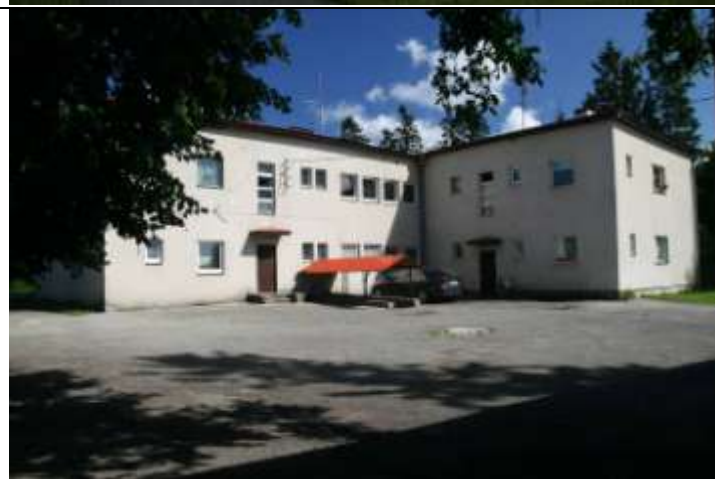
| <b>Nimi:</b> Nabala | <b>Fotod:</b> Vaated esi- ja tagaküljest, juuli 2011.<br><br> |

| <b>Katus:</b> madal kelpkatus, plekk (uus) | |
| <b>Ümberehitused:</b> uus väliviimistlus, sisemised muudatused, uued plastikaknad, rauduksed jne. | |
| <b>Väärtus:</b> suurte ümberehituste tõttu (akende ruudujaotus, suuremaks lõhutud aknaavad?) ajastut peegeldavat väärtust ei ole. Sarnaneb Sutlepa koolimajaga Läänemaal, mis on samuti Rein Raidna projekteeritud. | |

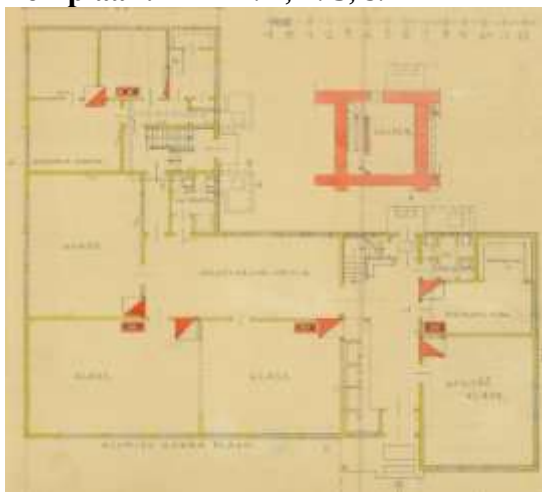
| <b>Põhiplaan:</b> EAM f. 2, n. 5, s. 44<br> | <b>Konstruksioon ja muud näitajad:</b><br>Püstpalkidest |

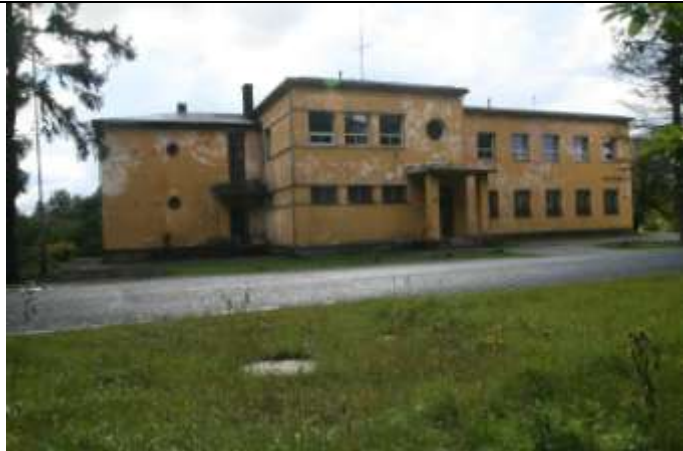
| <b>Ümberehitused:</b> uued aknad ja ukSED, ülemisel korrusel on tehtud remont, plaanijaotus aga üldiselt endine. | | |
| <b>Põhiplaan:</b> EAM f. 14, n. 1, s. 212 | <b>Konstruksioon ja muud näitajad:</b> maakividest vundament, tellisseinad. Ehitati ilma saalita | |
| <b>Seisund:</b> halb. Vana katus lasi läbi ja vesi kogunes seintesse. Katus saastub (lehed kogunevad vihmaveetorudesse ja ummistavad, kevadel tilgub katus läbi) | | |
| <b>Väärtus:</b> funktsionalistlik maakoolimaja, mis oli arhitektuurselt uudse lahendusega. Keskküttesüsteem on hästi säilinud, mida kasutatakse senini. Mitmed detailid on säilinud (trepid, võlvlaed, originaalsed tahveluksed, fassaadil funktsionalistlikud horisontaalsed aknaraamistused). Arhitektuurne, ajalooline, kohalooline väärtus | | |

| <b>Ettepanekud jm märkused:</b> Võtta arvele | | |

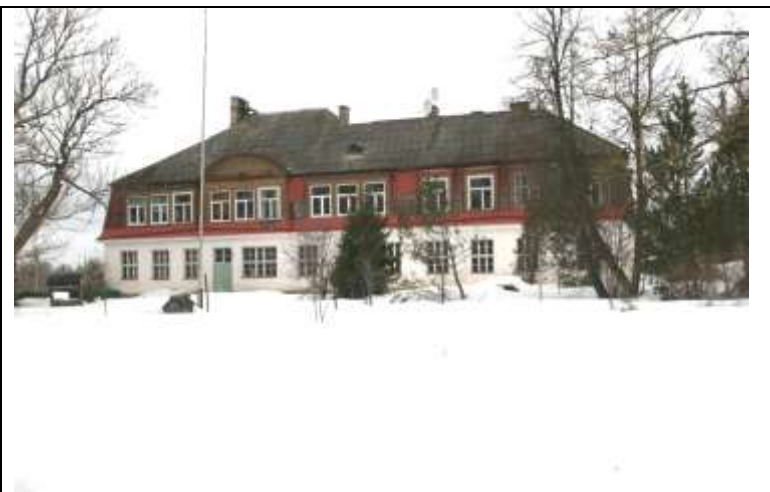
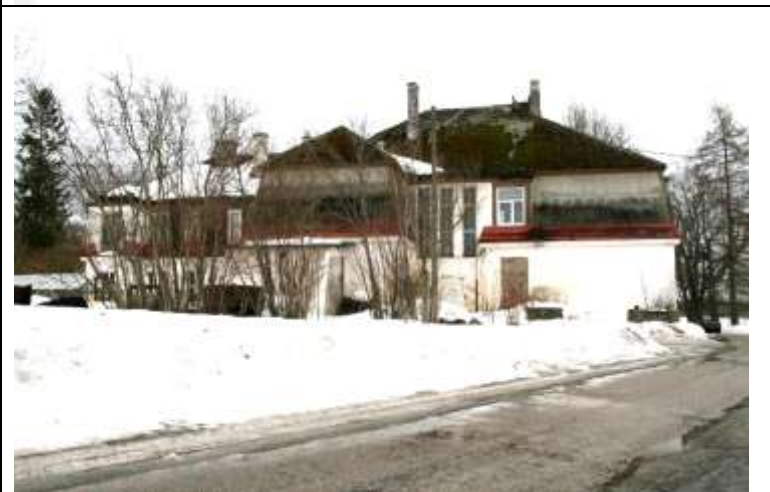
| <b>Ümberehitused:</b> osaliselt uued aknad ja uksed. Interjööri kohta puudub info | | |
| <b>Seisund:</b> rahuldav (Hollandlasest omanik käib aeg-ajalt hoonet külastamas) | | |
| <b>Väärtus:</b> historitsistlik maakoolimaja ajaloolisel mõisa territooriumil. ajalooline, arhitektuurne, kohalooline väärtus | | |

**Ettepanekud jm märkused:** Võtta arvele.

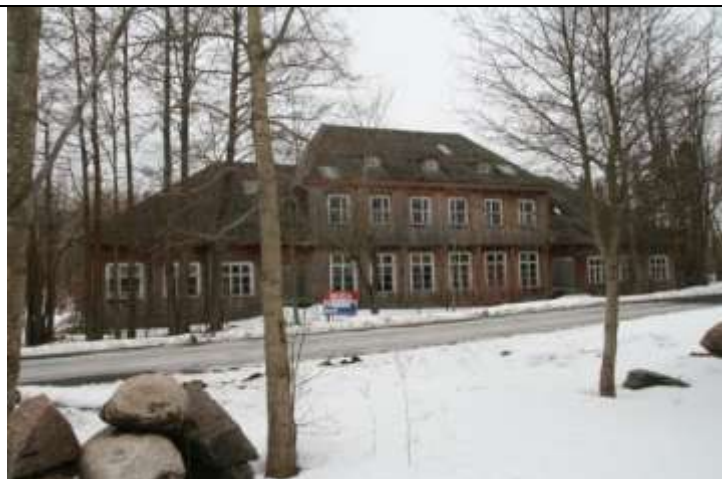
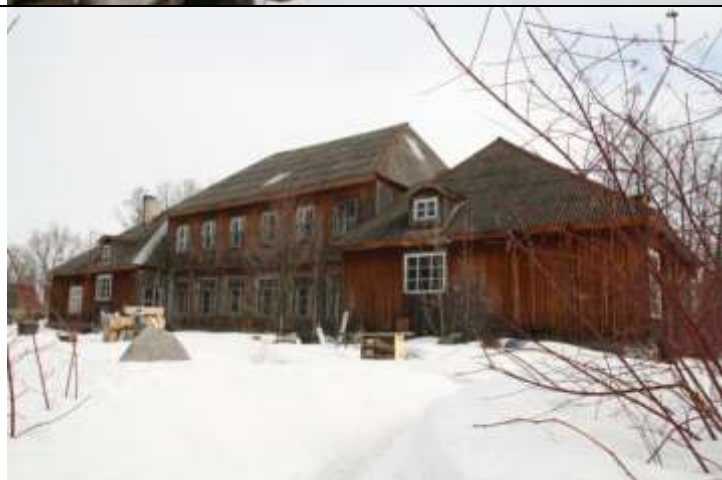
| <b>Katus:</b> kelpkatus, eterniit (algsest tšingitud terasplekk) | | |

| <b>Ettepanekud jm märkused:</b> dokumenteerida | | |

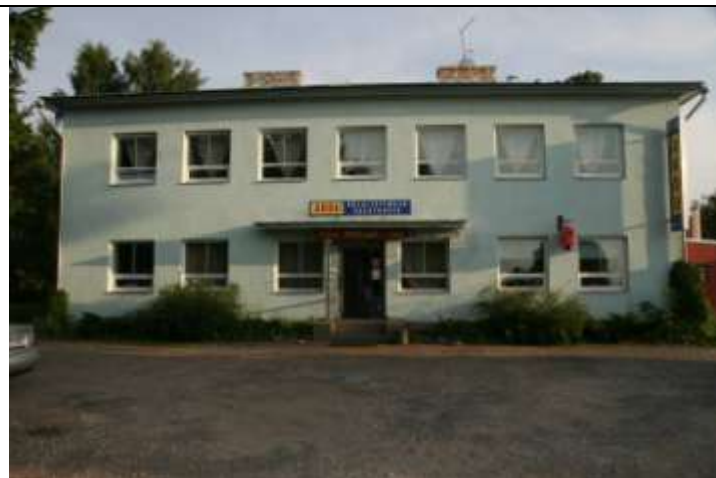
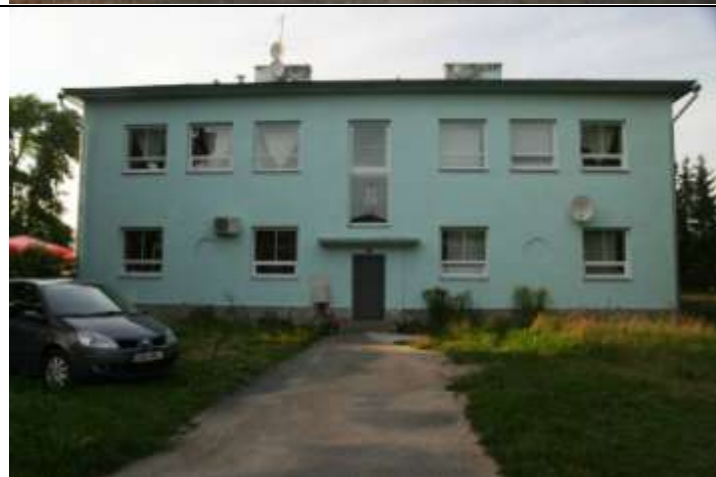
| <b>Katus:</b> madal kelpkatus, plekk (uus) | | | |

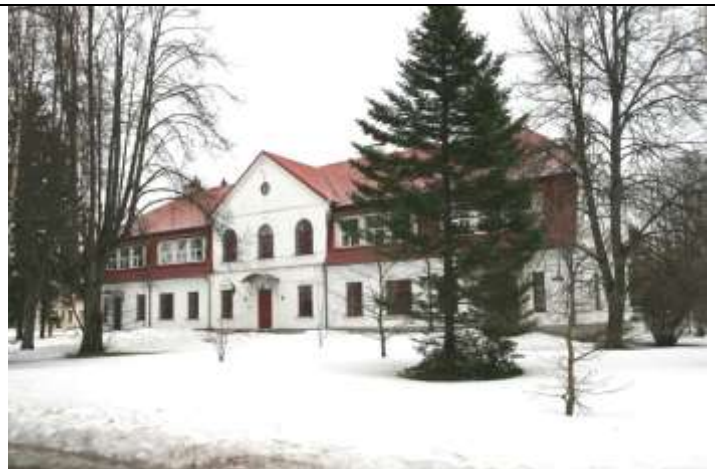
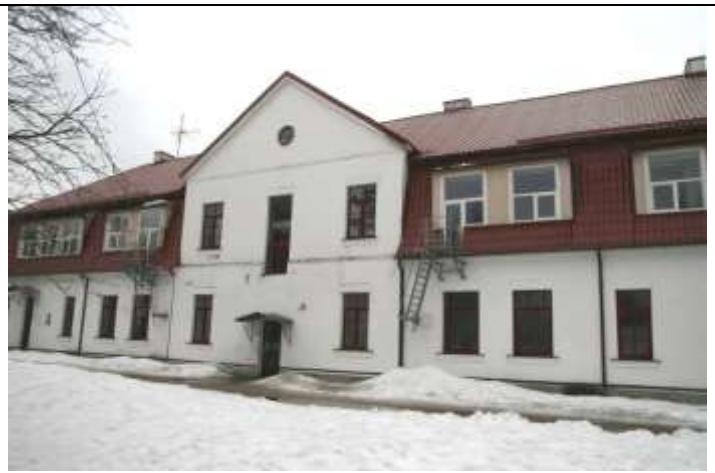
| <b>Katus:</b> mansardkatus, plekk (uus) | | |
| <b>Ümberehitused:</b> uued aknad ja ukSED, katusekate | | |
| <b>Seisund:</b> hea | | |
| <b>Väärtus:</b> esinduslik historitsistlik koolimaja, ajalooline, arhitektuurne ja kohalooline väärtus. | | |

| <b>Ettepanekud jm märkused:</b> Võtta arvele |

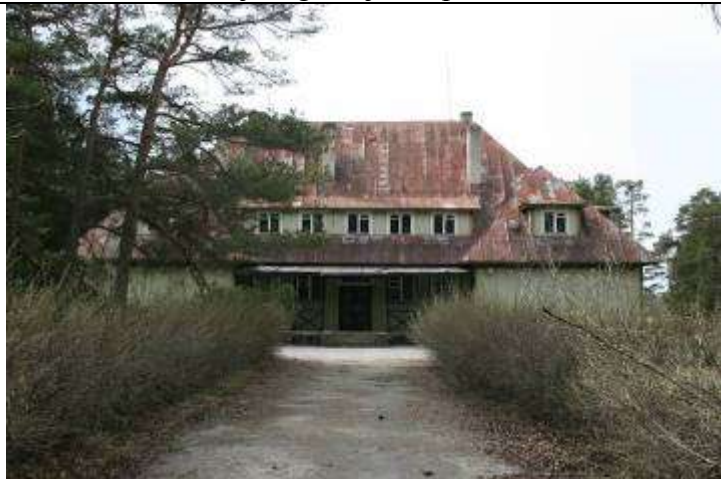
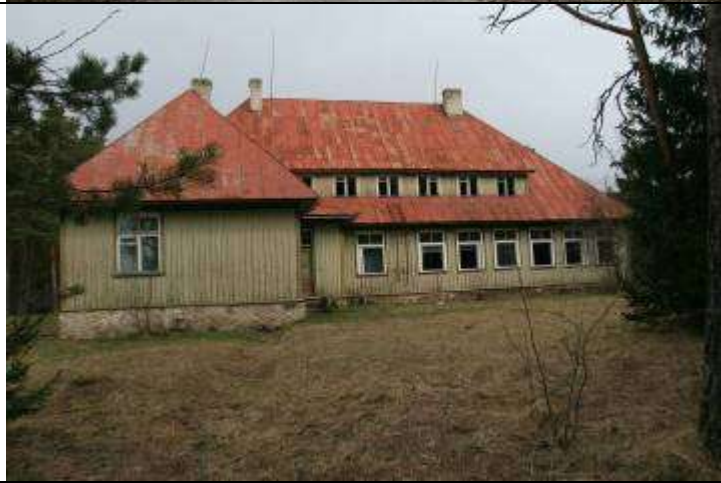
| <b>Katus:</b> kelpkatus, tsingitud terasplekk | | |
| <b>Ümberehitused:</b> uued aknad ja uksed. Interjöörü kohta puudub informatsioon | | |
| <b>Seisund:</b> rahuldav | | |
| <b>Väärtus:</b> Tüüpiline A.R.T. Põllumajandusliidu Ehitustalituse projekteeritud väike puitkoolimaja. Tüpoloogiline, kohalooline, arhitektuurne, ajalooline väärtus | | |

| <b>Ettepanekud jm märkused:</b> Võtta arvele | | |

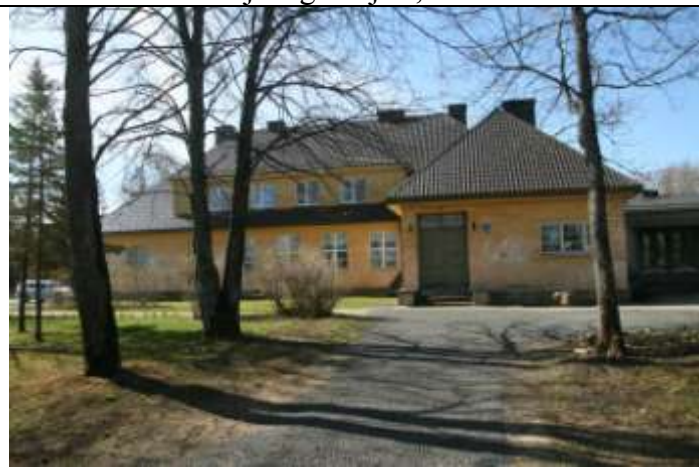
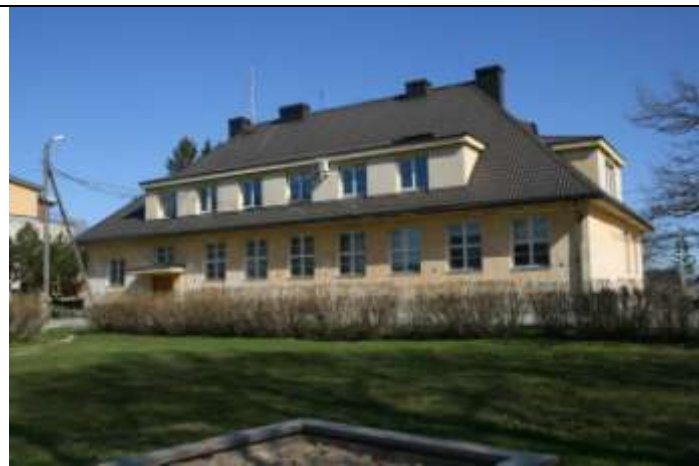
| <b>Katus:</b> kelpkatus, plekk (uus) | |
| <b>Ümberehitused:</b> Maja läänepoolselt küljelt läheb juurdeehitatud koridorist kõrvalolevasse uusehitisse. Aknad ja uksed on välja vahetatud. | |
| <b>Seisund:</b> rahuldav/hea | |
| <b>Väärtus:</b> Tüüpiline Põllutöökoja Ehitustalituse L-kujulise põhiplaani koolimaja, mis on hoonetüübist funktsionalistlikum. Esindab ajastutüüpilist väikese õpilaste arvuga koolimaja. Ajalooline, arhitektuurne, tüpoloogiline, kohalooline väärtus | |

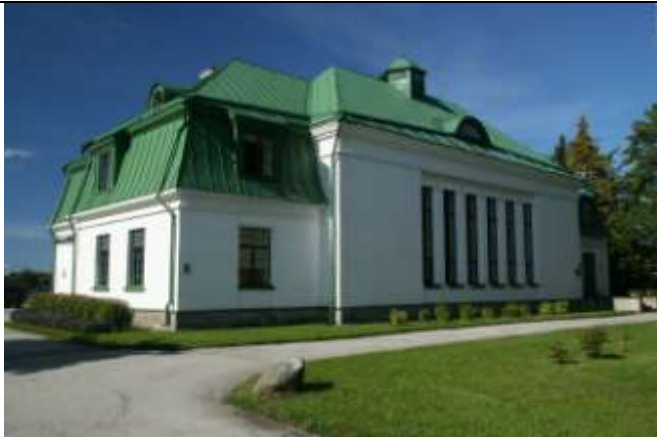
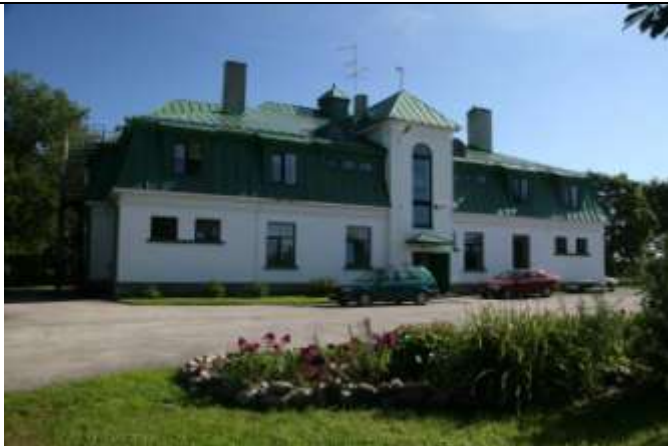
| <b>Nimi:</b> Kajamaa (Saku)<br>Algkool-rahvamaja | <b>Fotod:</b> Vaated esi- ja tagaküljest, juuli 2011 | |

| <b>Katus:</b> mansardkatus, plekk (uus) | | |

| <b>Ettepanekud jm märkused:</b> Võtta arvele | | |

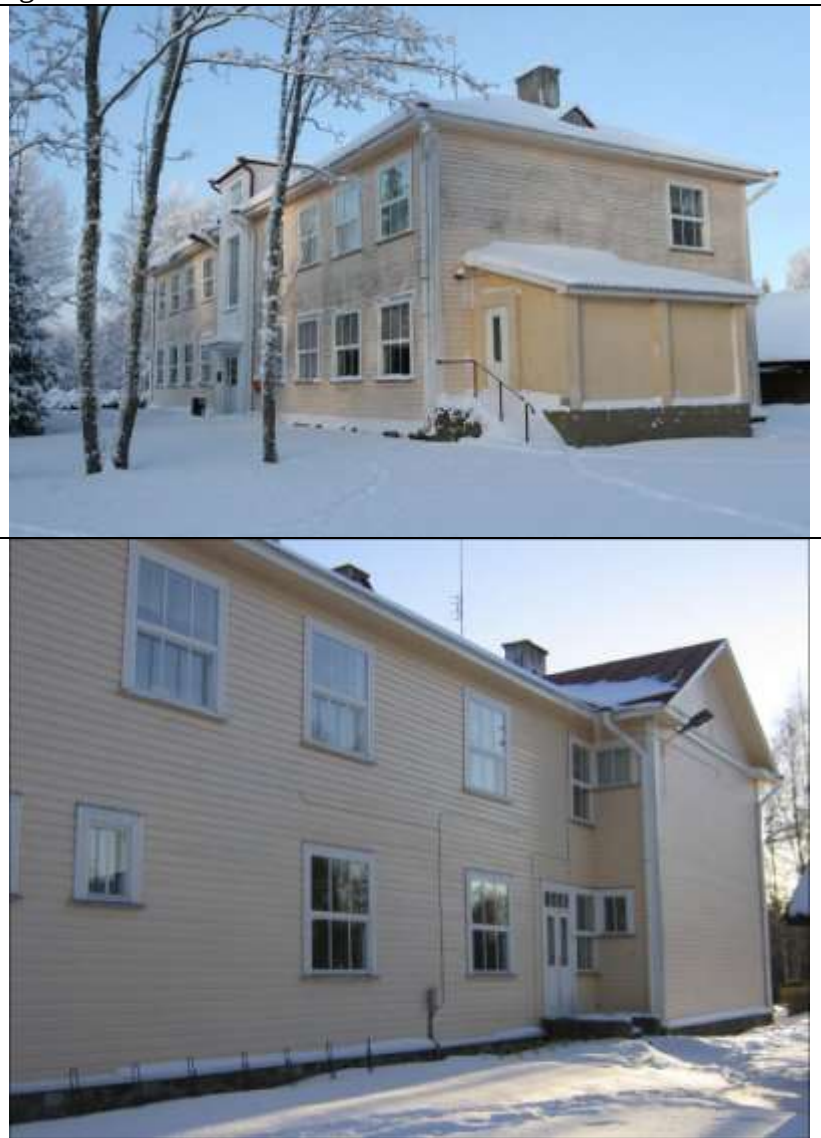
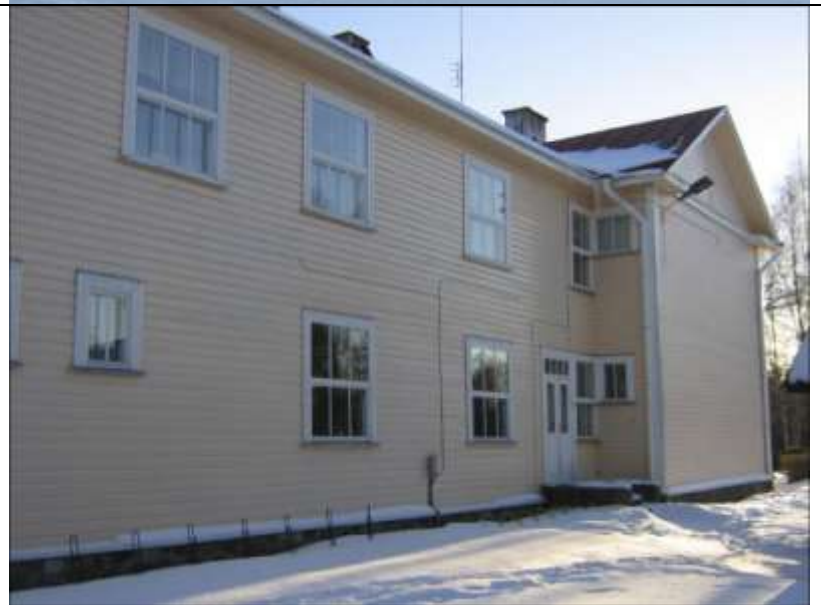
| <b>Nimi:</b> Leisu | <b>Foto:</b> Vaade hoone esiküljele. MTÜ Agapäeotsa Selts, tagakülg: register.muinas.ee | |

| <b>Tüüp:</b> Ristkülikuline põhiplaan, peasissepääs asetseb hoone keskel. | | |
| <b>Fassaad:</b> rõhtlaudis, dominantne osa on kivitrepikoda fassaadi keskel | | |
| <b>Katus:</b> kelpkatus, plekk | | |

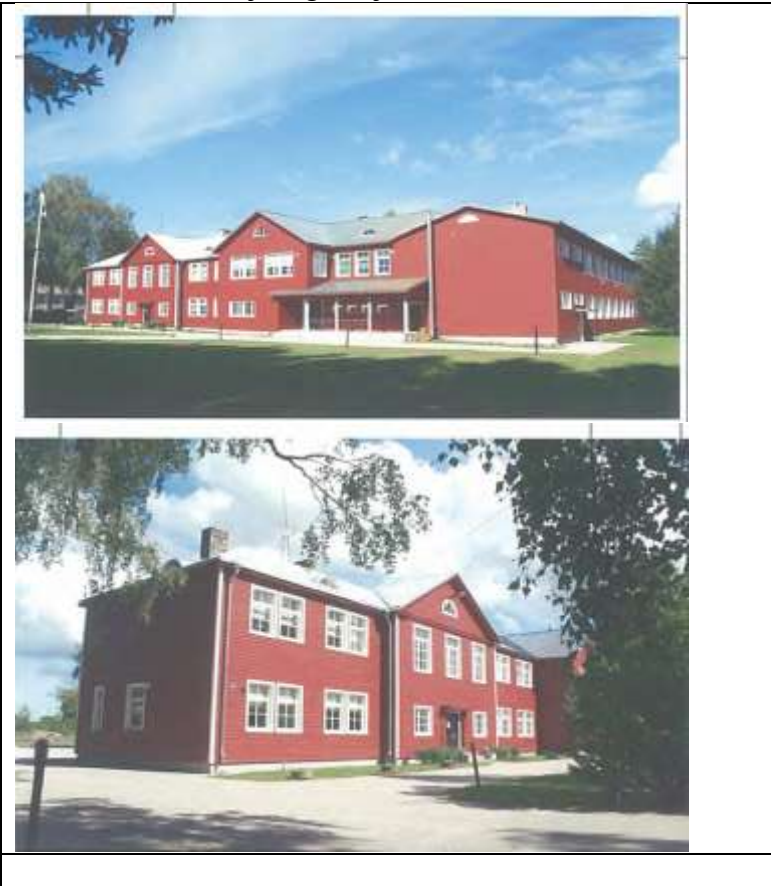
| <b>Katus:</b> kelpkatus, plekk (uus) | | |
| <b>Väärtus:</b> klassitsismi mõjutustega traditsiooniline puitkoolihoone. Jaan Võsu tüüpprojekti „Ärjam“ eeskujul ehitatud koolimaja (mille järgi ehitati tõenäoliselt ka hävinud Lauka koolihoone), mille kohandas ümber Wilhelm Grünbaum. Miljöoline, ajalooline, tüpoloogiline väärtus | | |

| <b>Ettepanekud jm märkused:</b> - ulatuslike ümberehituste tõttu on hoone algne ilme kadunud | | |

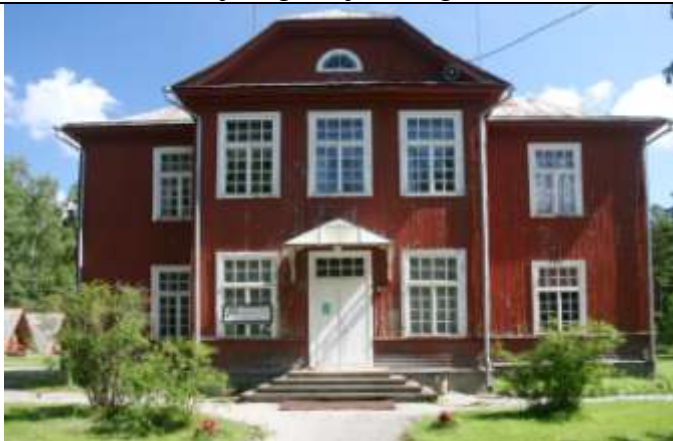
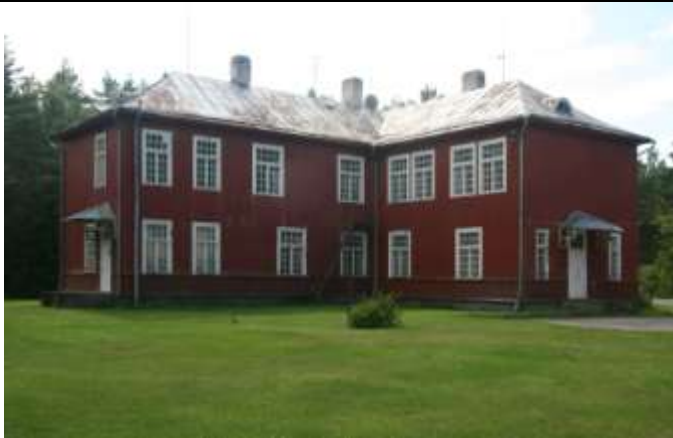
| <b>Katus:</b> kelpkatus, murdkelpkatus | |
| <b>Ümberehitused:</b> ruumijaotuses on tehtud ulatuslikke muudatusi (ehitatud siseseinu). | |
| <b>Seisund:</b> hea | |
| <b>Väärtus:</b> Terviklikult säilinud algse mahu, välisarhitektuuri ja mõnede sisekujundusdetailidega kahekorruseline traditsionalistlikus stiilis koolihoone Hiiumaal. Jaan Võsu väheesineenud tüüpprojekti järgi ehitatud hästisäilinud hoone. (Samasugune hoone asub Läänemaal Nurtu külas) Lokaalse, tüpoloogilise, arhitektuurse väärtusega. | |

| <b>Ettepanekud jm märkused:</b> RKM | |

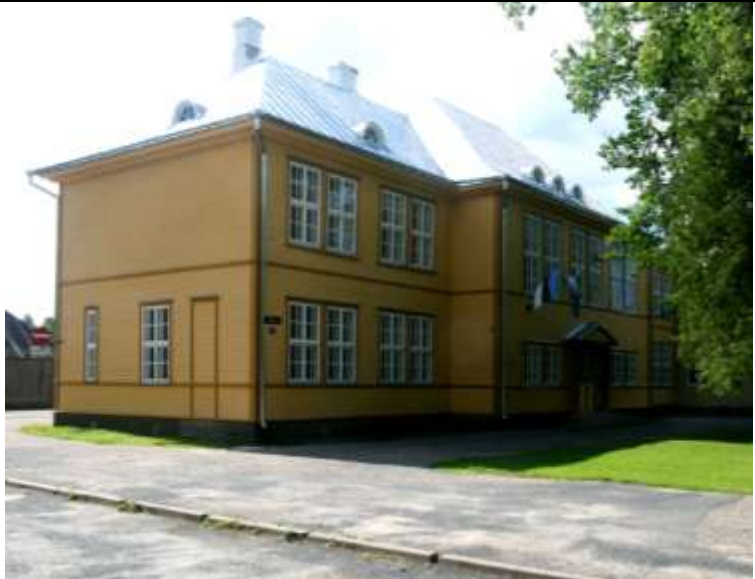
| <b>Fassaad:</b> horisontaalne (II k) ja vertikaalne laudvooderdus (1932) | |
| <b>Seisund:</b> rahuldav (katus laseb üksikutest kohtadest läbi, aknad vajavad hooldamist). | <b>Konstruksioon ja muud näitajad:</b><br>tahutud ristpalkidest seinad. Uus soojustus on paigaldatud sissepoole, et tagada algne välisilme. Paigaldati kahekordne kuivkrohvplaat, soojustati mineraalvillaga (95 mm). Algselt oli kavas oli ehitati haritorn, kuid see jäi tegemata. |
| <b>Väärtus:</b> 1930. aastatel ehitatud tänaseni algse ilme säilitanud puukoolimaja. Lokaalse, kultuurilise ja arhitektuurse väärtusega. Hoonega koos ehitati puukuur, mis on tänaseni säilinud. | |

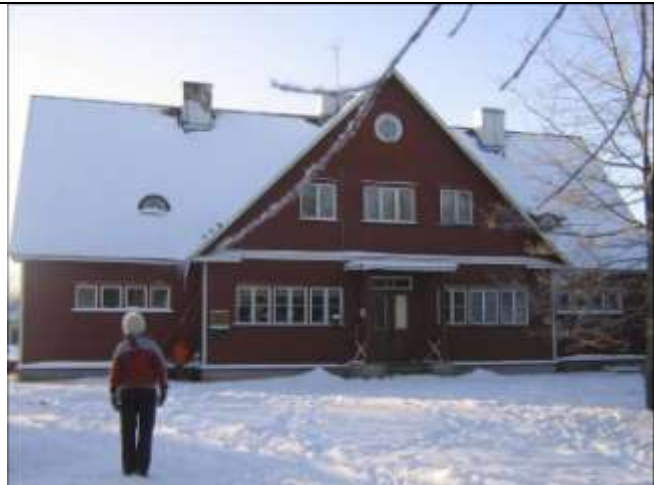
| <b>Põhiplaan:</b> ERA f. 1108, n. 13, s. 213. | | <b>Konstruksioon ja muud näitajad:</b><br>palkseinad (palgid tahatud, varatud ja takatud), II k sõrestikseinad (kahelt poolt papiga kaetud ja täidetud saepuru-lubja seguga), vaheseinad sõrestik-seinad, siseseinad krohvitud. |
| <b>Seisund:</b> hea | | |
| <b>Väärtus:</b> Algse mahu, arhitektuurse ilme säilitanud puitkoolihoone Hiiumaal. Lokaalne, kultuuriline ja arhitektuurne väärtus | | |

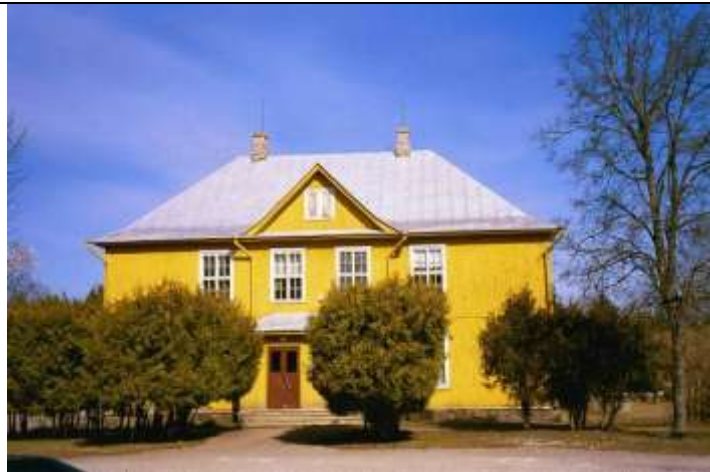
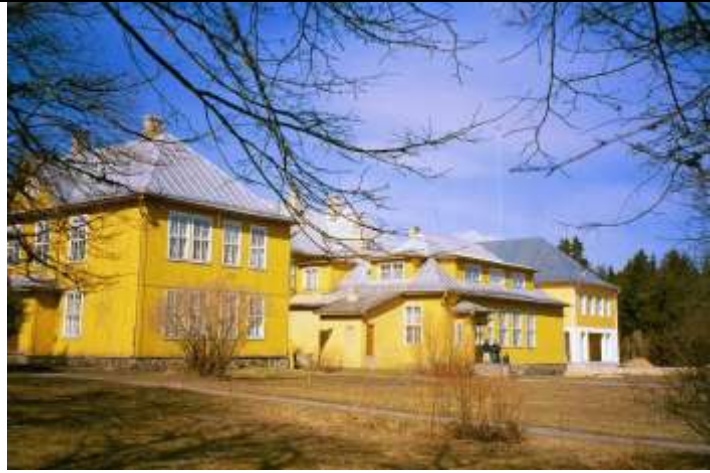
| <b>Katus:</b> kelpkatus (tõstetud räästajoonega), plekk (uus). | | |

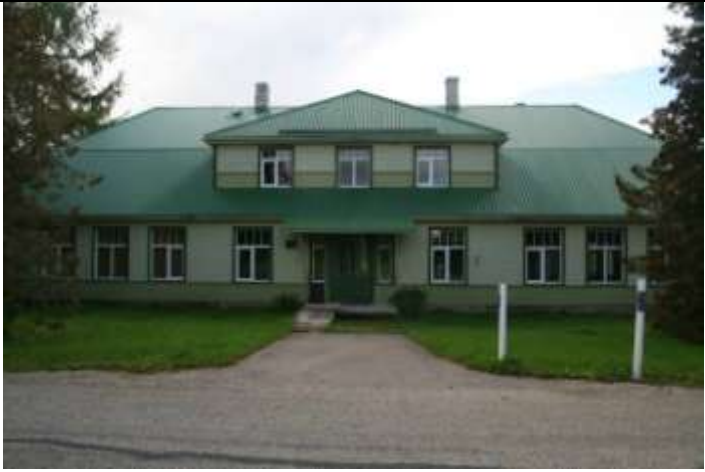
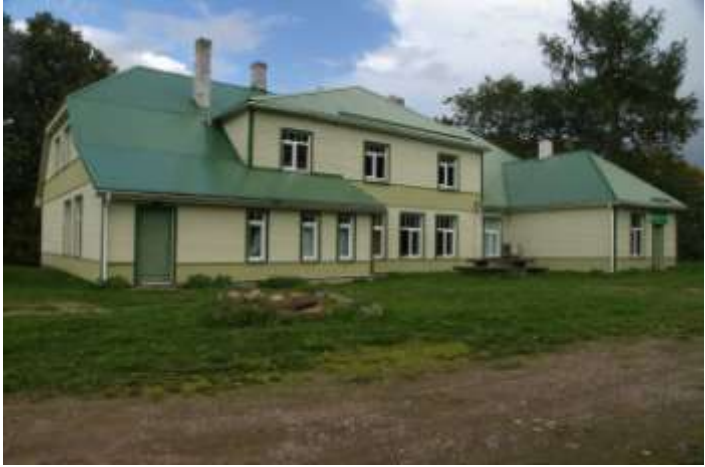
| <b>Nimi:</b> Oonurme | <b>Fotod:</b> Vaated esi- ja tagaküljest, september 2011<br><br> |

| <b>Katus:</b> plekk (uus), mansardkatus | |
| <b>Ümberehitused:</b> uued aknad ja ukSED, katusekate, välisvooder (interjöörü kohta info puudub) | |
| <b>Seisund:</b> hea | |
| <b>Väärtus:</b> Hilishistoritsistliku alatooniga traditsiooniline koolimaja. Arhitektuurne, ajalooline, kohalooline väärtus | |

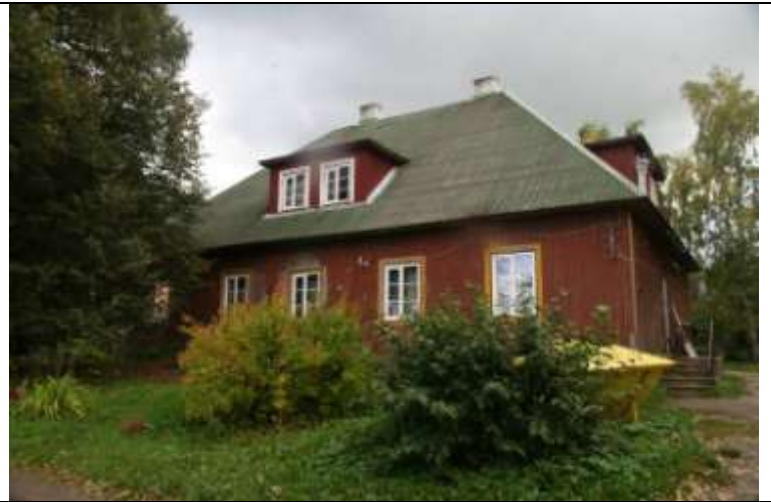
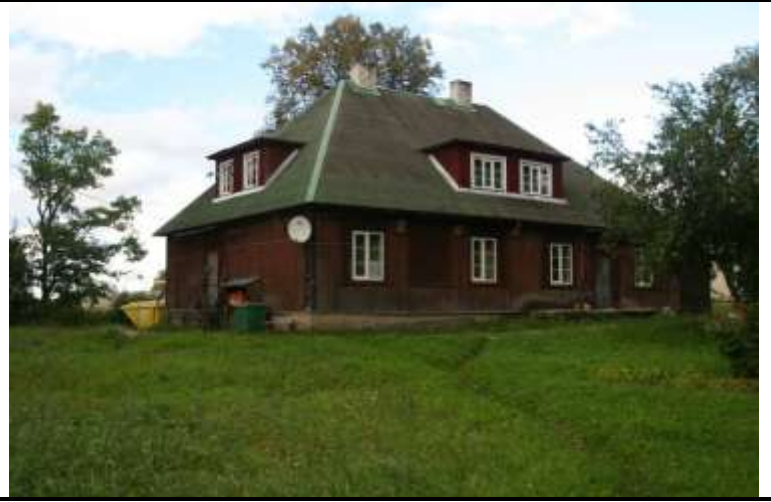
| <b>Ümberehitused:</b> uued avataited, idaküljel lisandus (koda). Interjöörü kohta puudub informatsioon. | | |
| <b>Seisund:</b> rahuldav, halb | | |
| <b>Väärtus:</b> Säilinud algne maht ja osaliselt väliskujundus. Tüüpiline väike traditsionalistlik maakoolimaja (Põllutöökoja Ehitustalituse tüüpprojekt). Tüpoloogiline (analoogne Tagavere koolimajaga Saaremaal), arhitektuurne, ajalooline, kohalooline väärtus | | |

| <b>Ettepanekud jm märkused:</b> Arv | | |

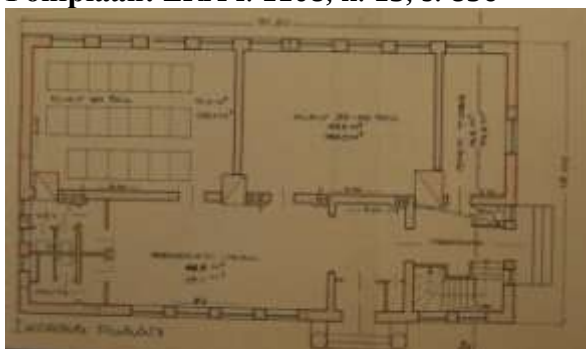
| <b>Põhiplaan:</b> ERA f. 1108, n. 13, s. 856<br> | <b>Konstruksioon ja muud näitajad:</b> seinad tsementkividest „nopsa” süsteemi järgi. Välisseinad on laotud 0,5 kivi – õhuvahe (poorainega täidetud) – 0,5 k kivi – õhuvahe 0,25 kivi. II k ehitatakse püstpalkidest. Trepikoja lagi krohvitakse „Rabitz” krohviga. Välisseinad krohvitakse. Akendevahelised postid 2 telliskivi paksud, seestpoolt krohvi alla paigutatud korgi impregneeritud turbaplaatidest isolatsioon (2 cm) |
