Eesti 20. sajandi (1870-1991) väärtusliku arhitektuuri  
kaardistamine ja analüüs

# Maakoolimajad 1920–40

Alusuuring

Sandra Mälk  
Tallinn 2012

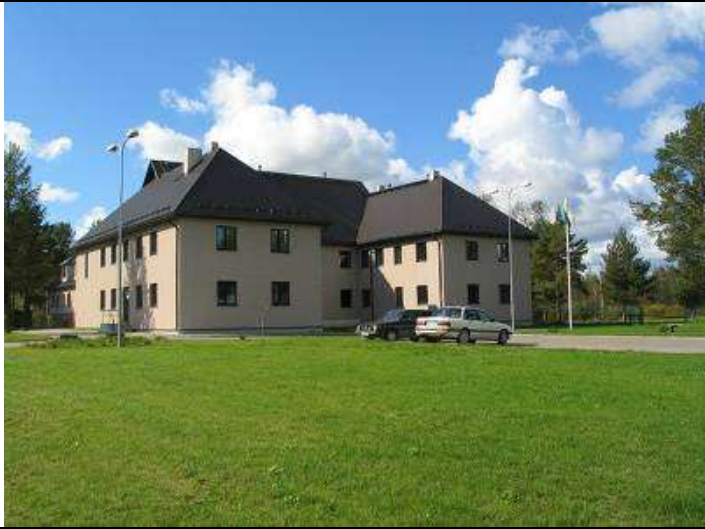
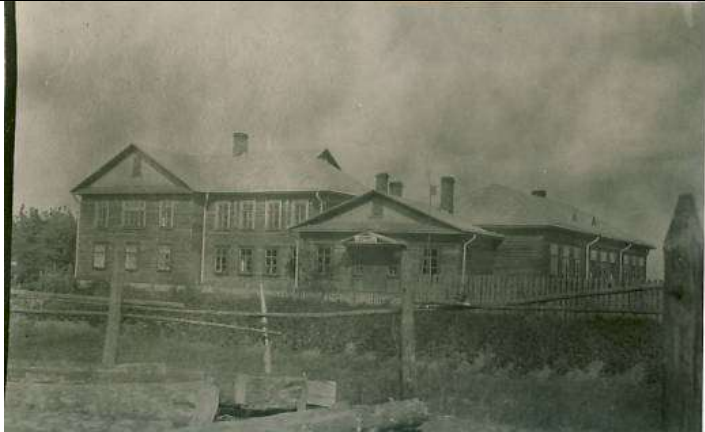
| <b>Nimi:</b> Jaama | <b>Fotod:</b> ülal: Illuka vastuvõtukeskuse kodulehelt, all: SA Virumaa Muuseumid RM F 105:384 | |

| <b>Ümberehitused:</b> suurelt ü.e., juurdeehitused, koolihoonele on sisuliselt uus maja peale ehitatud | | |
| <b>Väärtus:</b> mahukate ümberehituste tõttu on kool oma algupärasuse minetanud | | |

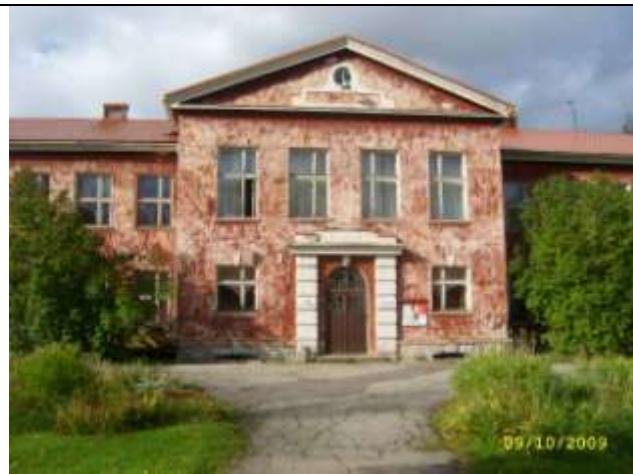
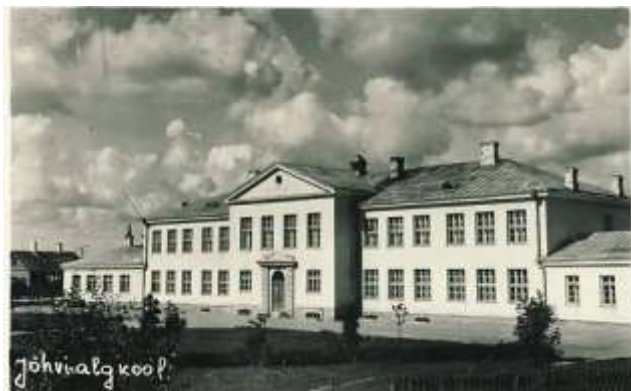
| <b>Ümberehitused:</b> uued aknad uue ruudujaotusega, uus plekk-katus ning sisemised muudatused | | |

| <b>Ettepanekud jm märkused:</b> Võtta arvele | | |

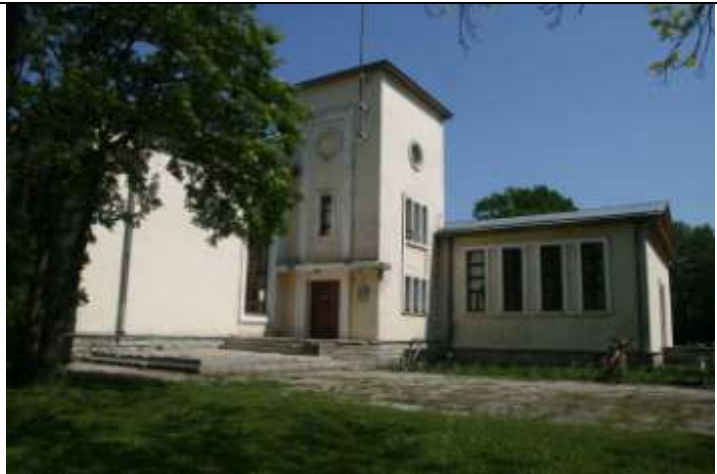
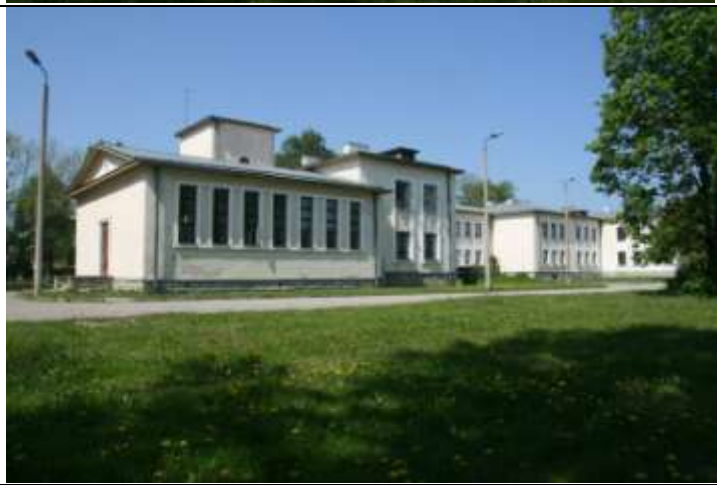
| <b>Seisund:</b> hea | | |
| <b>Väärtus:</b> silmapaistev kivikoolimaja. Arhitektuurne, ajalooline, kohalooline väärtus | | |

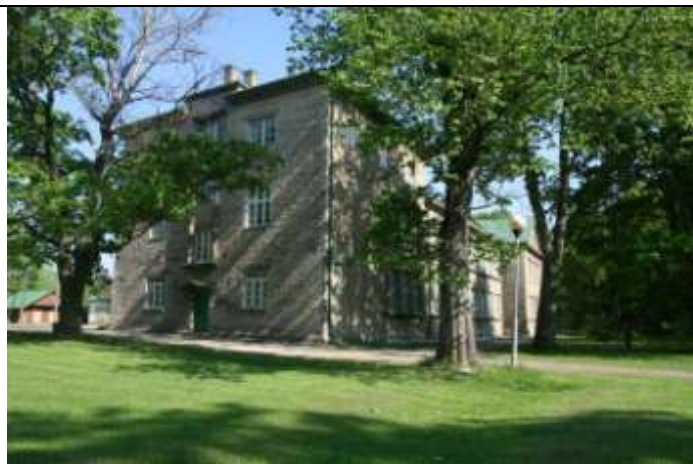
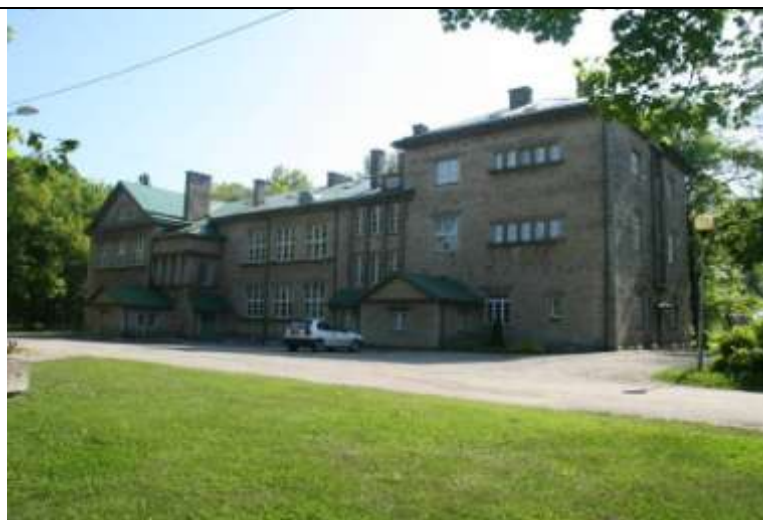
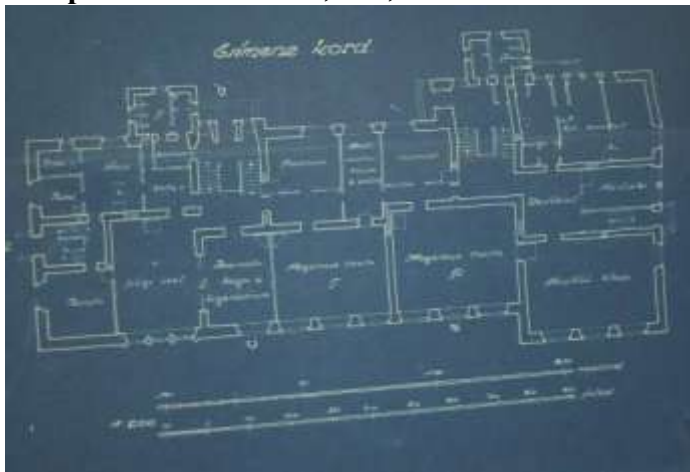
| <b>Nimi:</b> Püssi | <b>Fotod:</b> Vaated esi- ja tagaküljest, juuni 2011 | |

| <b>Tüüp:</b> ristkülikuline põhiplaan, asümmeetriline fassaadijaotus | | |
| <b>Fassaad:</b> paekivi, terrasiitkrohvitud detailid. Fassaadid on art décolikult rahutud. | | |
| <b>Ümberehitused:</b> - (väiksemad sisemised muudatused) | | |

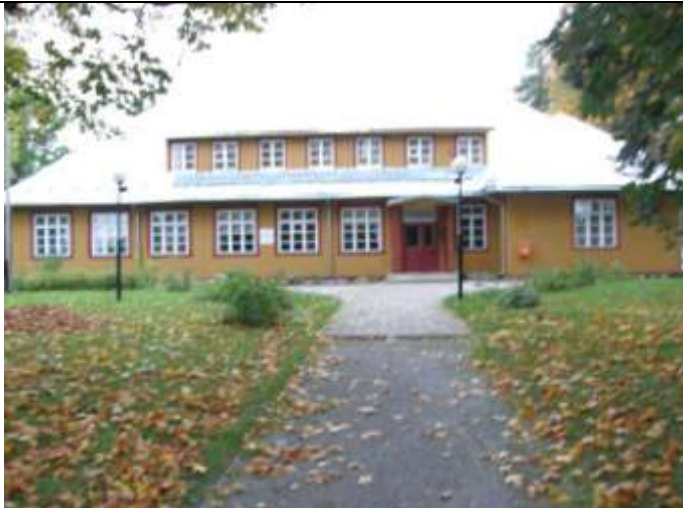
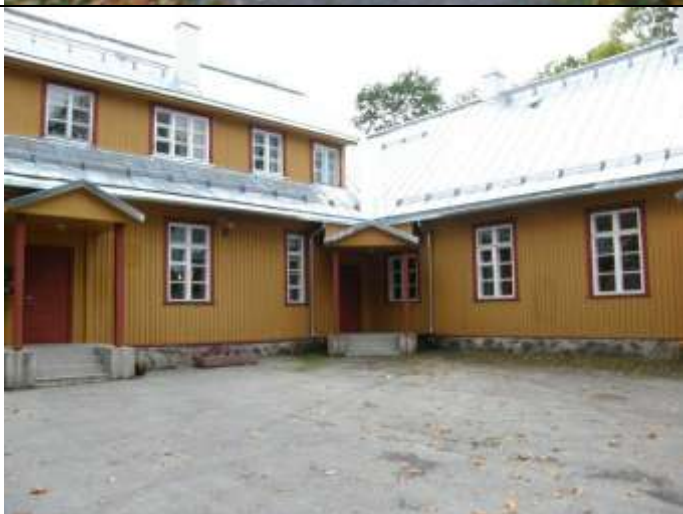
| <b>Tüüp:</b> L - kujulise põhiplaaniga, fassaade ilmestavad kaheksaruudulised aknad. | | |
| <b>Fassaad:</b> katteliistuga püstlaudis | | |
| <b>Katus:</b> kelpkatus, plekk (uus) | | |

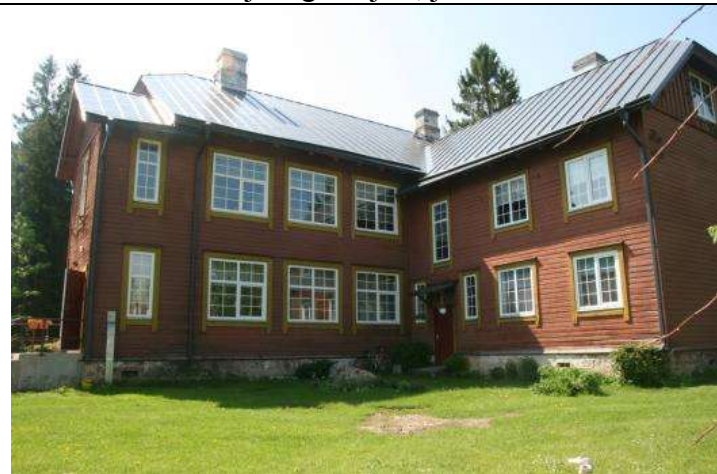
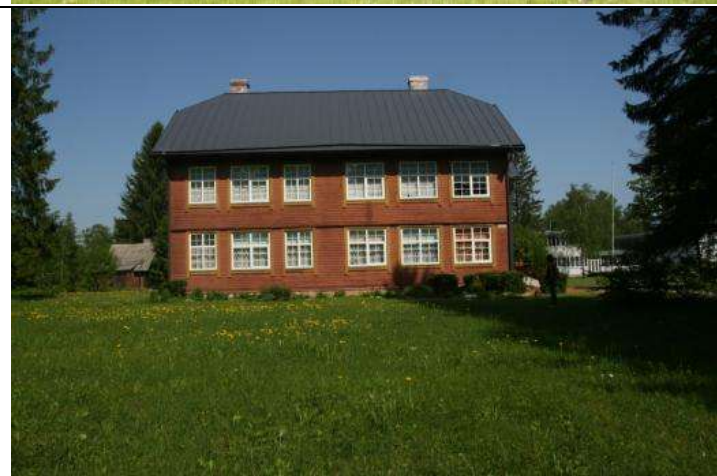
| <b>Nimi:</b> Sonda | <b>Fotod:</b> Vaated esi- ja tagaküljest, juuni 2011. | |

| <b>Katus:</b> Plekk (algsest oli hoonel kivitatus, mis vahetati juba 1930 plekk-katuse vastu, sest raske kivitatus põhjustas seinte vajumise) | | |
| <b>Ümberehitused:</b> interjäär on kaasajastatud, ruumijaotus on esimesel korrusel muutunud | | |
| <b>Seisund:</b> hea | | |
| <b>Väärtus:</b> Kompaktse mahuga kahe täiskorrusega traditsionalistliku koolimaja tüüp. Säilitanud algse mahu ja ilme. Arhitektuurne, ajalooline, tüpoloogiline, kohalooline väärtus | | |

| <b>Ettepanekud jm märkused:</b> Võtta arvele | | |

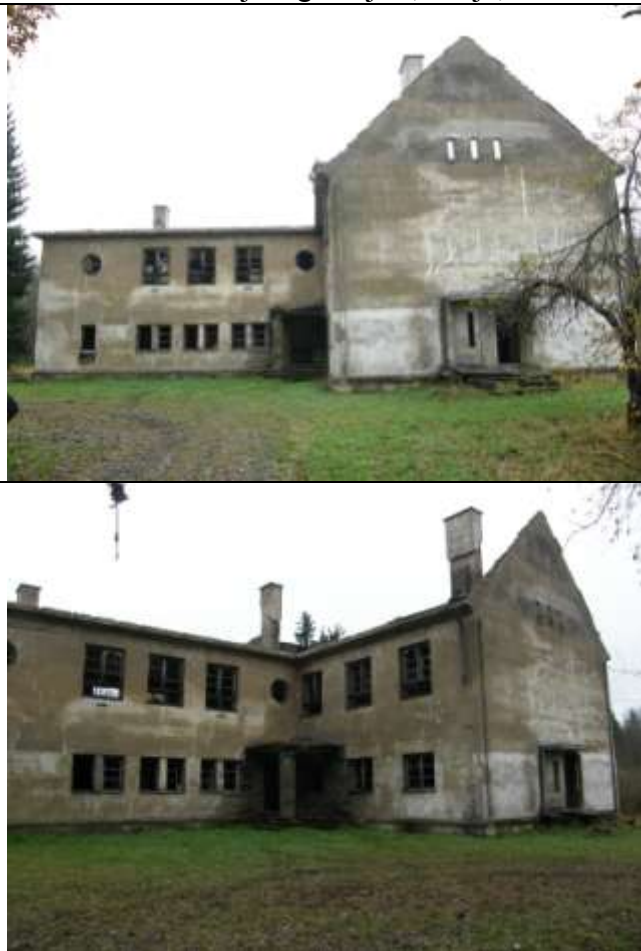
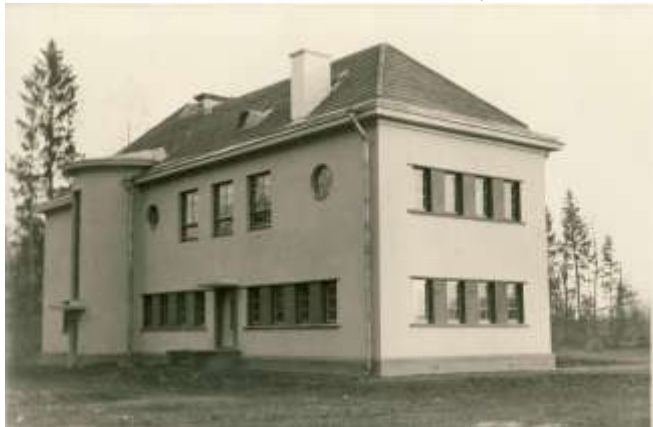
| <b>Nimi:</b> Peresaare (Peressaare sooasunduse koolimaja) | <b>Fotod:</b> Vaated esi- ja tagaküljest, Välja, L. 2009. | |

| <b>Seisund:</b> avariiline | | |
| <b>Väärtus:</b> näide 1930. aastate teisel poolel ulatuslikult ette võetud uudisasunduskülade rajamisega püstitatud esinduslikust koolimajast. Arhitektuurne, tüpoloogiline, ajalooline, kohalooline väärtus | | |

| <b>Ettepanekud jm märkused:</b> dokumenteerida | | |

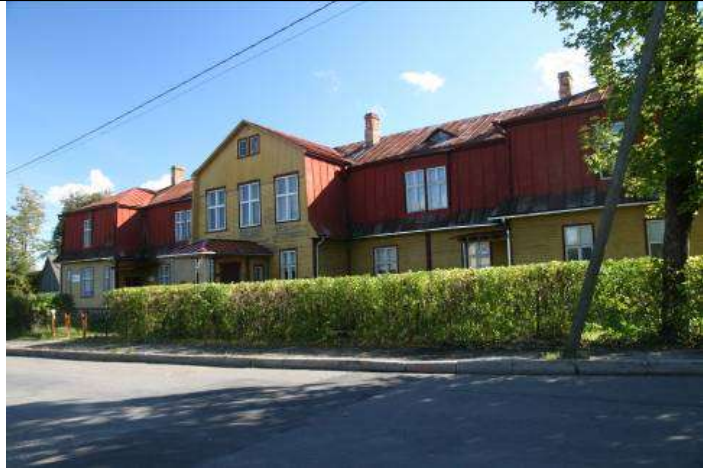
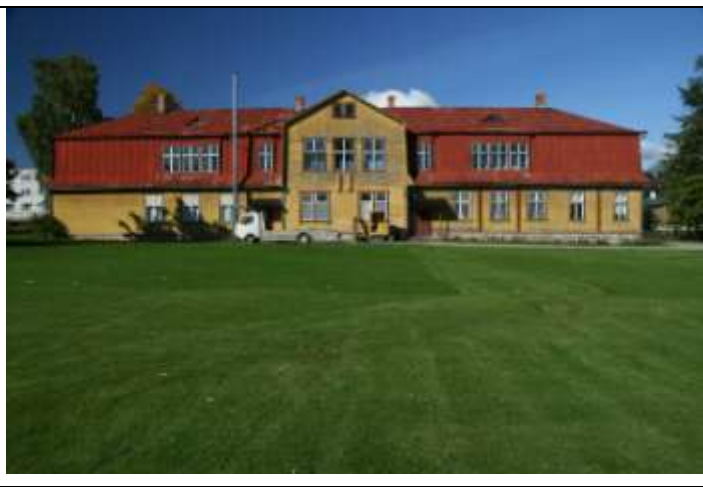
| <b>Nimi:</b> Jõgeva | <b>Fotod:</b> Vaated esi- ja tagaküljest, september 2011 | |

| <b>Seisund:</b> rahuldav | | |
| <b>Väärtus:</b> Hilishistoritsistlik puidust koolihoone. Säilitanud originaalmahu ja välise arhitektuurse ilme. Arhitektuurne, ajalooline, kohakultuuriline väärtus | | |

| <b>Ettepanekud jm märkused:</b> RKM (võrrelda Saare koolihoonega) | | |

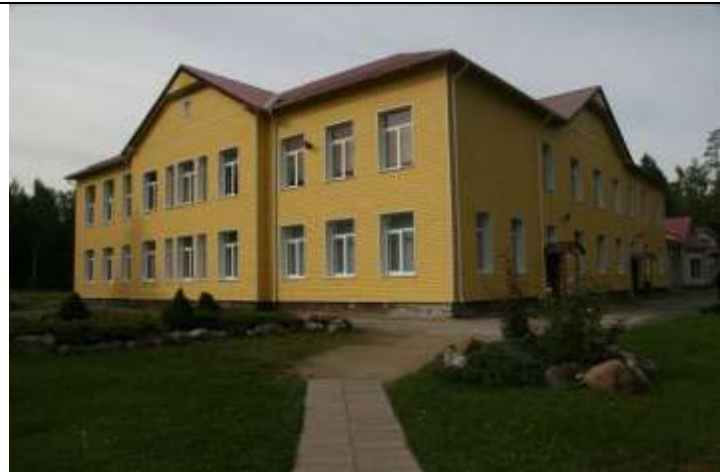
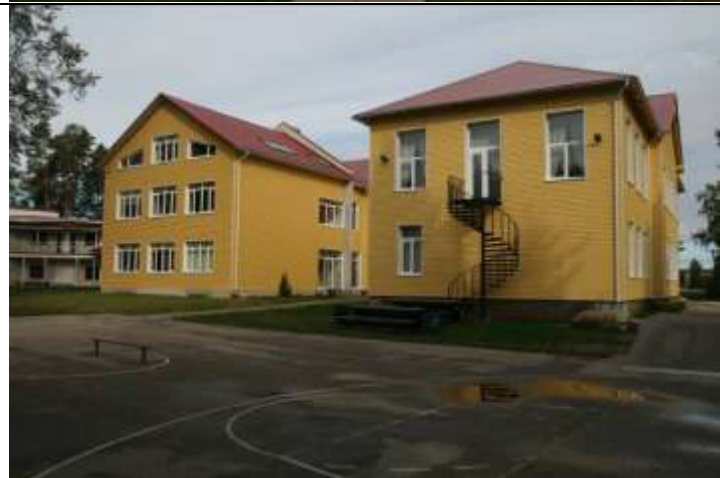
| <b>Põhiplaan:</b> ERA f. 1790, n. 1, s. 889 | <b>Konstruksioon ja muud näitajad:</b> Postimehes kirjutati 1938. aastal: 1926. aastal valmis Pala valla 6-klassiline algkooli uus puukoolimaja, mis läks maksma ligi 8 miljonit senti. Nüüd pakub aga maja kurba pilti: seinad on tugevdatud ja kruvidega kinni pandud, kuid sellest hoolimata vajuvad nad ikkagi kõveraks ja ähvardavad juba mahagi kukkuda. Maja on suur ja kahekordne. | |
| <b>Väärtus:</b> hilishistoritsistlik klassitsismi mõjutustega maakoolimaja. Väärtuslik on hästi kujundatud ja korras hoitud koolimaja ümbritsev park. Tüpoloogiline, kohalooline väärtus | | |
| <b>Ettepanekud jm märkused:</b> | - Hoone on eurovoodri ja akende vahetusega oma algse ilme kaotanud | |

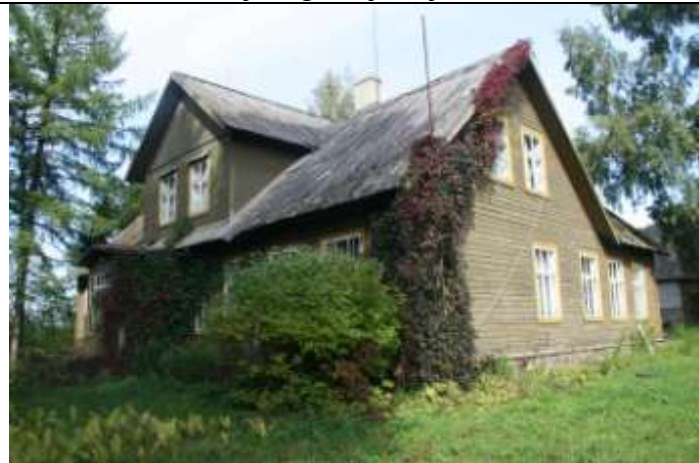
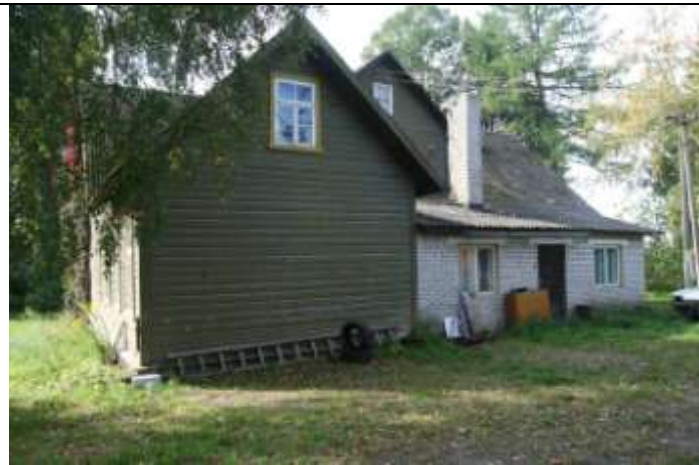
| <b>Nimi:</b> Pataste | <b>Fotod:</b> Vaated esi- ja tagaküljest, juuli 2011 | | | |

| <b>Seisund:</b> rahuldav | | | | |
| <b>Väärtus:</b> tüüpiline 1920. aastate väike puidust maakoolimaja. Kohaloolise, tüpoloogilise väärtusega hoone | | | | |

| <b>Ettepanekud jm märkused:</b> Arvele võtta | | | | |

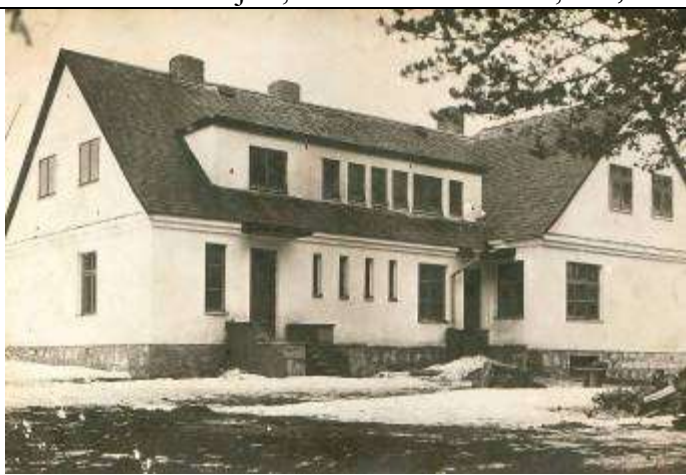
| <b>Seisund:</b> hea? | |
| <b>Põhiplaan:</b> ERA f. 2532, n. 1, s. 249 | <b>Konstruksioon ja muud näitajad:</b><br>hoone välisseinad on telliskividest, ruumid krohviti (klassiruumis oli/on poolde seina ulatuv puitpaneel), peegellaed |
| <b>Väärtus:</b> tüüpiline väike traditsionalistlik 1930. aastatel ehitatud kivist maakoolimaja, arhitektuurne ja ajalooline väärtus. | |

| <b>Ettepanekud jm märkused:</b> Vajab vaatlusuringuid, et selgitada edasine tegevus | |

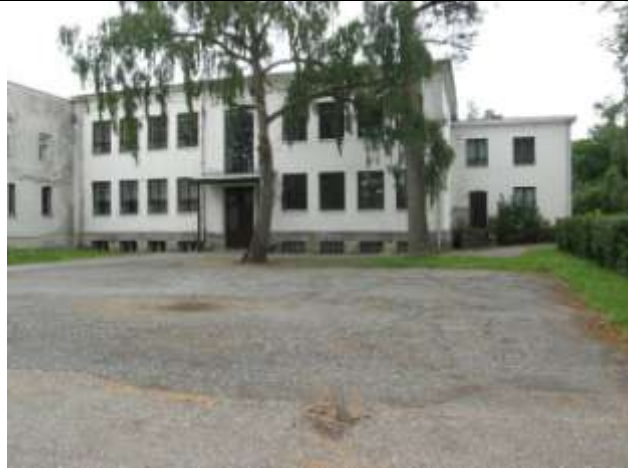
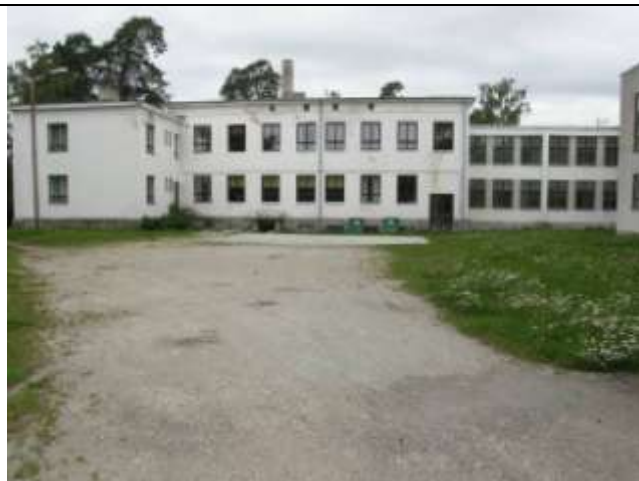
| <b>Ümberehitused:</b> 1985. aastal ehitati mastaapne postmodernistlik juurdeehitus | | |
| <b>Seisund:</b> hea | | |
| <b>Väärtus:</b> funktsionalistlik koolimaja koos hilisema silmapaistva postmodernistliku juurdeehitusega. Arhitektuurne, ajalooline ja kohakultuuriline väärtus | | |

| <b>Ettepanekud jm märkused:</b> Võtta arvele koos juurdeehitusega | | |

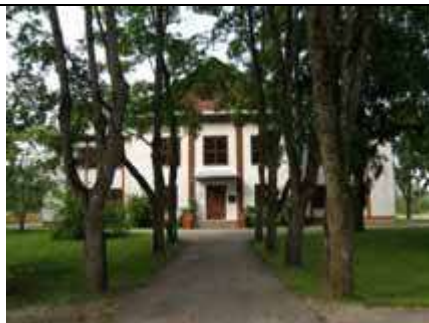
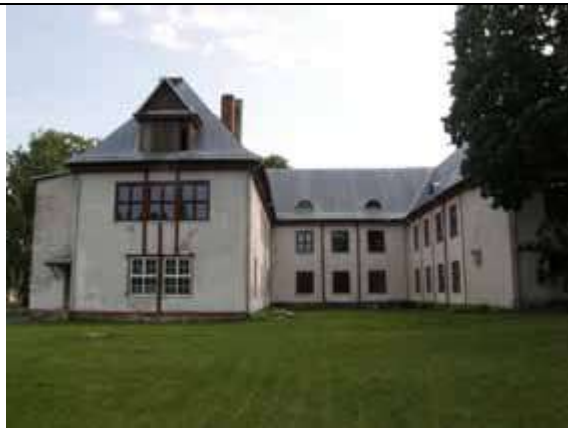
| <b>Arhitekt:</b> Paide linna ehitusmeister Johann Mamberg | | |

| <b>Ettepanekud jm märkused:</b> Võtta arvele, informeerida omavalitsust hoone väärtustest | | |

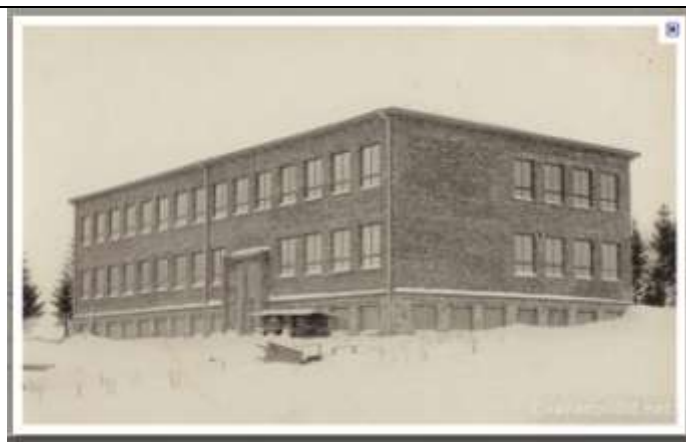
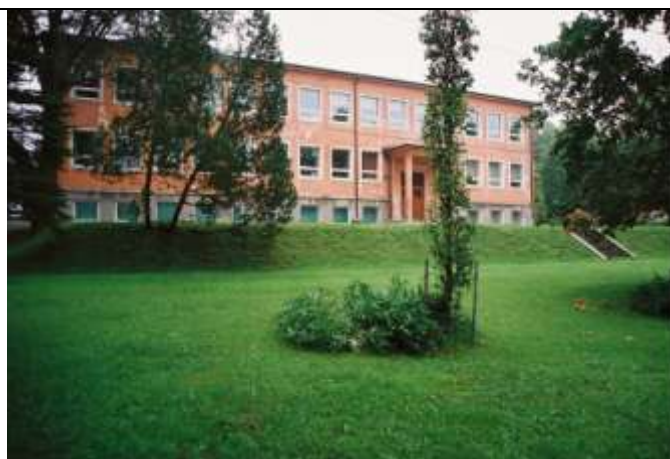
| <b>Ümberehitused:</b> 1970. aastatel ehitati vana hoone külge uus koolihoone plokk, uued aknad ja ukseid (sobimatud), välisviimistlust on uuendatud | | |
| <b>Seisund:</b> rahuldav | | |
| <b>Väärtus:</b> säilitanud algse mahu, funktsionalistlik maakoolimaja Järvamaal. Kohakultuurilise väärtusega | | |

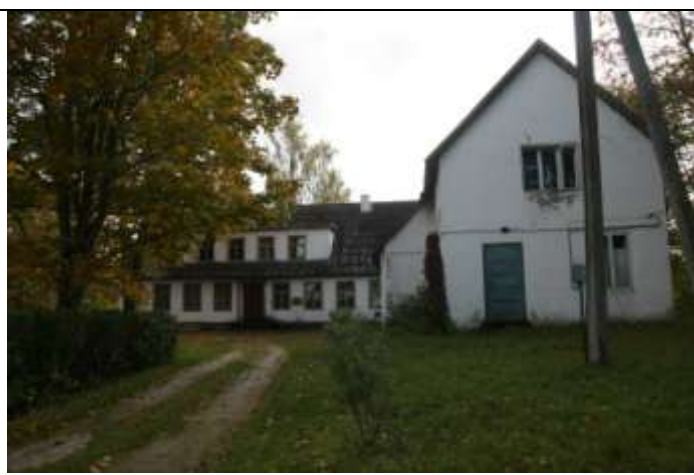
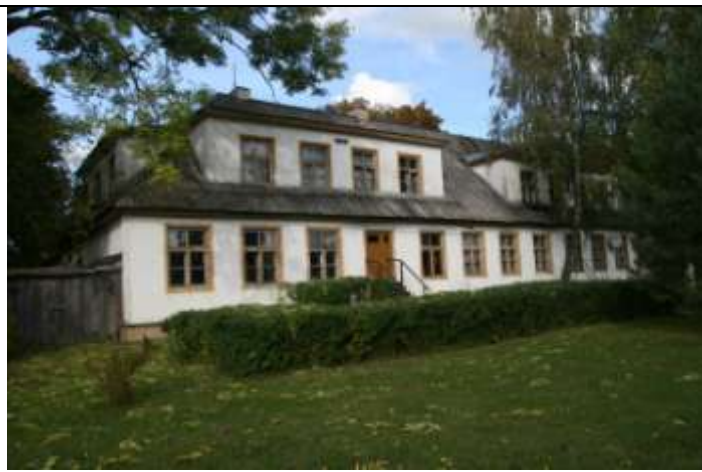
| <b>Nimi:</b> Rutikvere | <b>Fotod:</b> Vaated esi- ja tagaküljest, september 2011 | |

| <b>Tüüp:</b> pikaks venitatud ristküliku kujuline põhiplaan (hiljem L-kujuline), sümmeetriline fassaadijaotus | | |
| <b>Seisund:</b> hea | | |
| <b>Väärtus:</b> tüüpiline 1930. aastatel ehitatud kivist maakoolimaja, tõenäoliselt Põllutöökoja Ehitustalituse hoone | | |

| <b>Ettepanekud jm märkused:</b> Arvele võtta<br>Leidub sarnasusi Loksa koolimajaga Harjumaal | | |

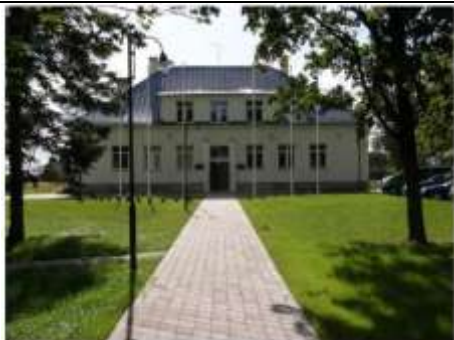
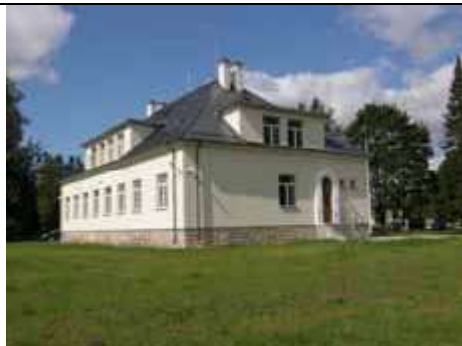
| <b>Nimi:</b> Lõõla | <b>Fotod:</b> Vaated esi- ja tagaküljest, Leele Välja, 2009 | | | |

| <b>Seisund:</b> hea | | | | |
| <b>Väärtus:</b> Ajastule iseloomulik väike kivist koolimaja. Maastikuline, miljööline, arhitektuurne ja tüpoloogiline väärtus. | | | | |

| <b>Ettepanekud jm märkused:</b> Võtta arvele | | | | |

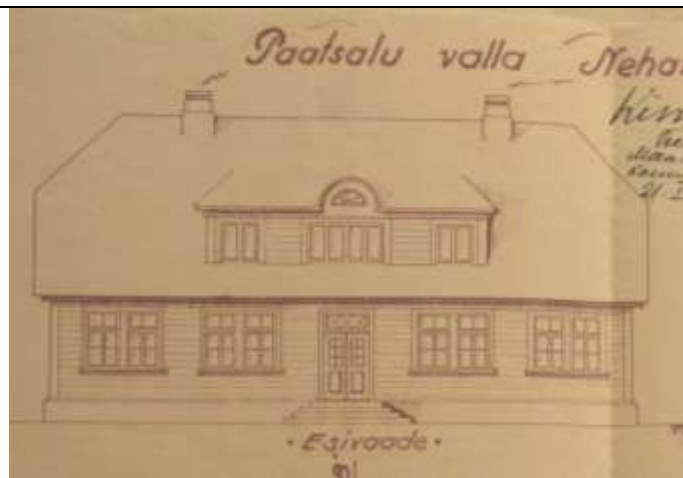
| <b>Nimi:</b> Nehatu | <b>Fotod:</b> Vaated esi- ja tagaküljest, juuli 2011 | |

| <b>Katus:</b> poolkelpkatus, algselt laastukatus | | |
| <b>Ümberehitused:</b> soomlasest omanik teeb remonttöid, tööde ulatuse kohta info puudub | | |
| <b>Väärtus:</b> ajalooline, tüpoloogiline väärtus | | |

| <b>Ettepanekud jm märkused:</b> Vajab kõigepealt välisvaatlust | | |

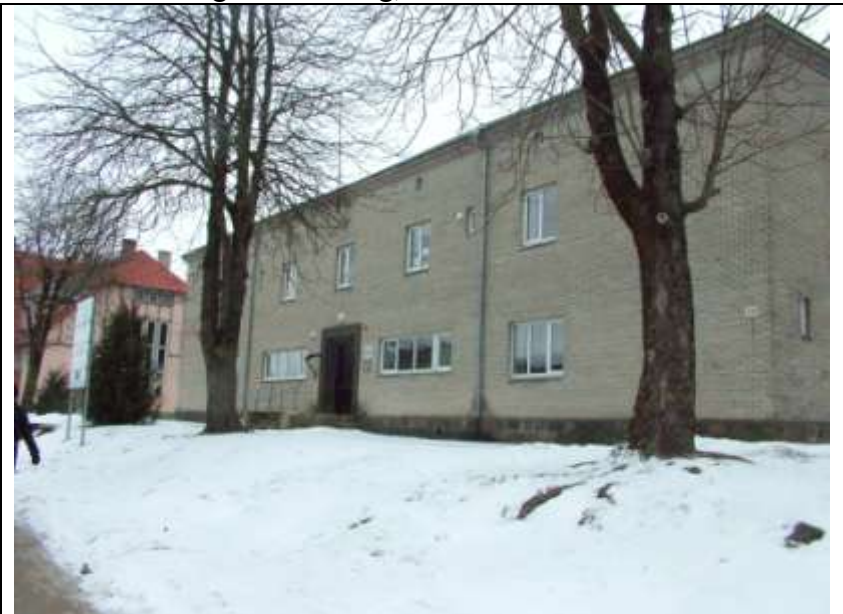
| <b>Nimi:</b> Lihula (Tuudi-Lihula) | <b>Fotod:</b> Lihula algkooli esikülg, 2009. | |

| <b>Ümberehitused:</b> uued uksed, aknad (sisemiste muudatuste kohta info puudub). | | |
| <b>Seisund:</b> hea | | |
| <b>Väärtus:</b> säilitanud algse mahu, kohakultuuriline väärtus, elujõuline | | |

| <b>Ettepanekud jm märkused:</b> Arv, kaasata Lihula miljööalasse | | |

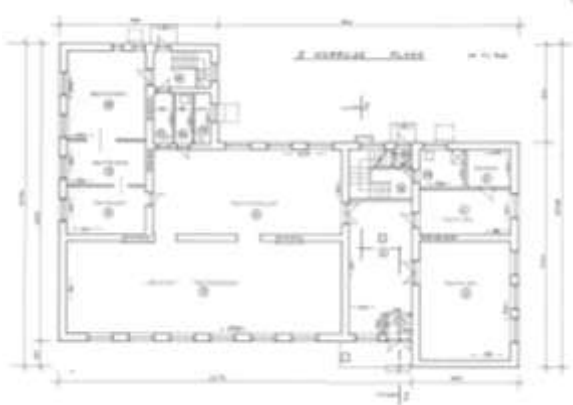
| <b>Põhiplaan:</b><br> | <b>Konstruksioon ja muud näitajad:</b> telliskivist seinad, tammepuust välisuks. Välis- ja kandeseinad tsementkividest (nopsa-süsteemis), siseseinad osaliselt tellistest. Klassiruumide vahel oli liikuv vahesein. | |

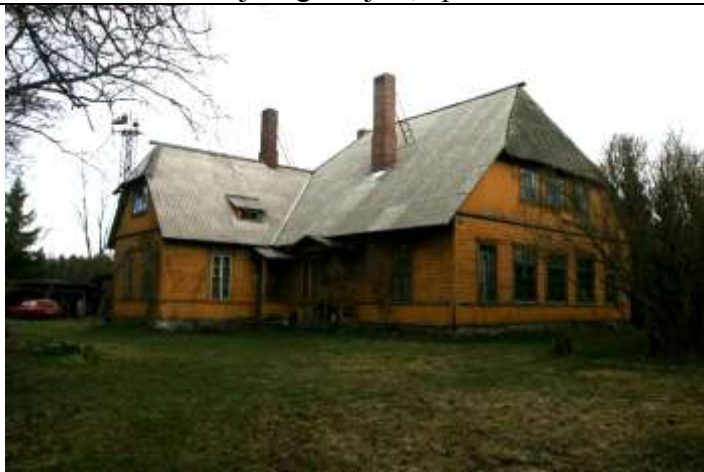
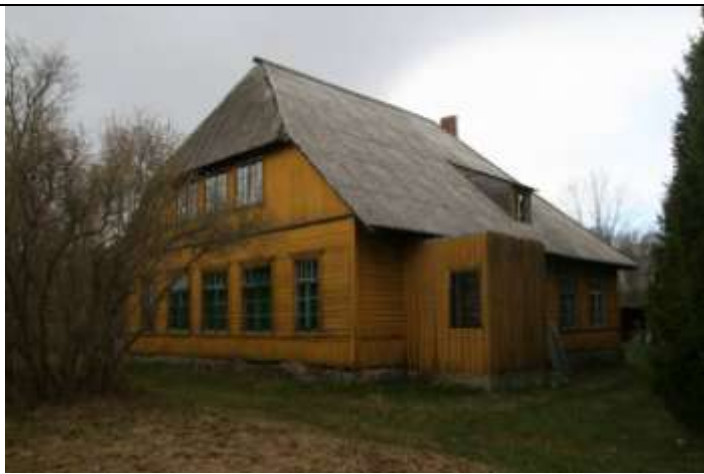
| <b>Nimi:</b> Variku | <b>Fotod:</b> Vaated esi- ja tagaküljest, aprill 2011 |

| <b>Ümberehitused:</b> Hoone lühemal küljel väike püstlaudadest juurdeehitus. Interjööri kohta puudub informatsioon. | |
| <b>Seisund:</b> hea/rahuldav | |
| <b>Väärtus:</b> Arhitektuurne (väikese traditsionalistliku külakooli näide), ajalooline. Säilitanud algupärase mahu, algsed aknad. | |

| <b>Ettepanekud jm märkused:</b> Võtta arvele | |

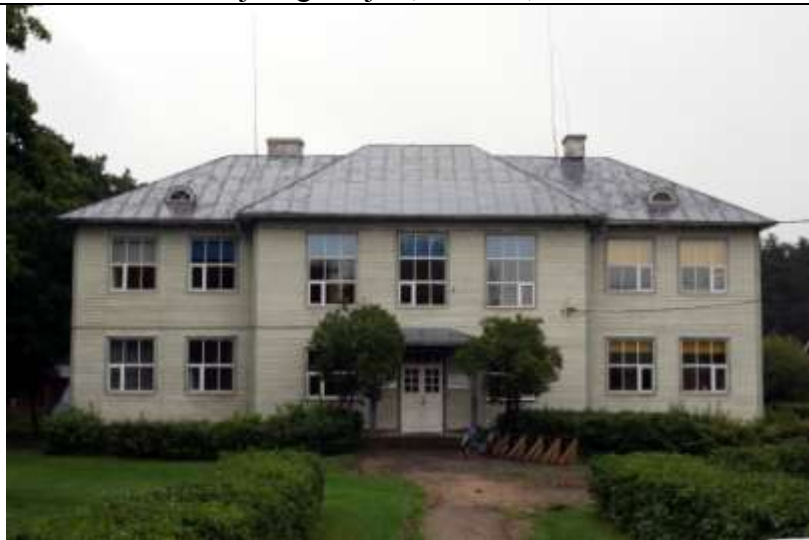
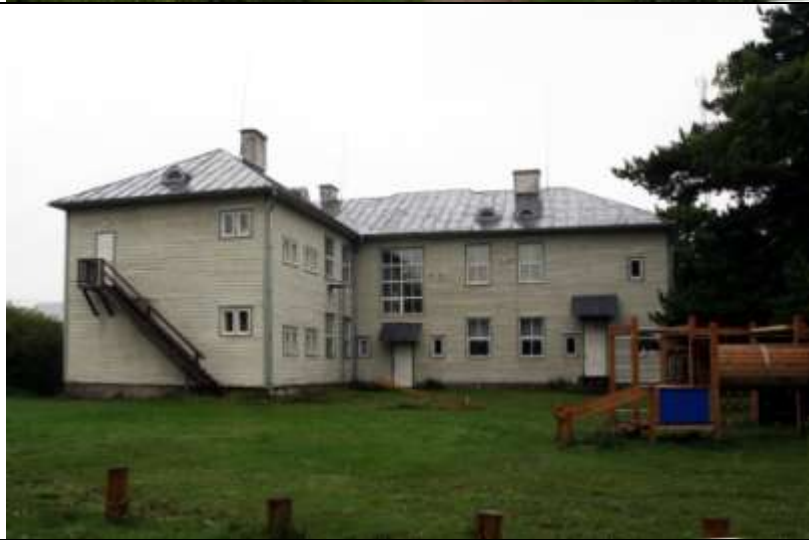
| <b>Ümberehitused:</b> uued avatäited | | |
| <b>Seisund:</b> hea (2001. aastal hoone renoveeriti) | | |
| <b>Väärtus:</b> üks traditsionalistlikke kahe täiskorrusega maakoolimaju, kohaloolise tähtsusega (vormsilaste ühistööna valminud), säilitanud algupärase mahu | | |

| <b>Ettepanekud jm märkused:</b> Võtta arvele | | |

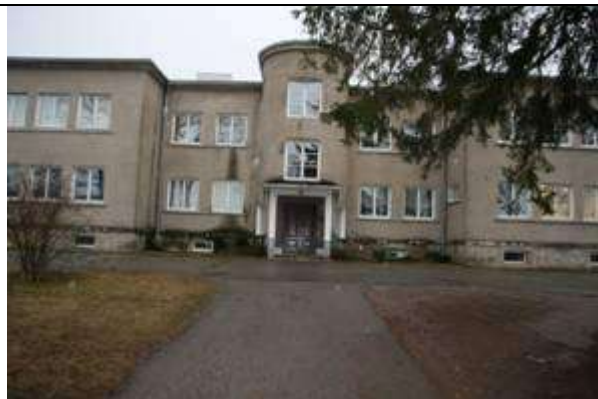
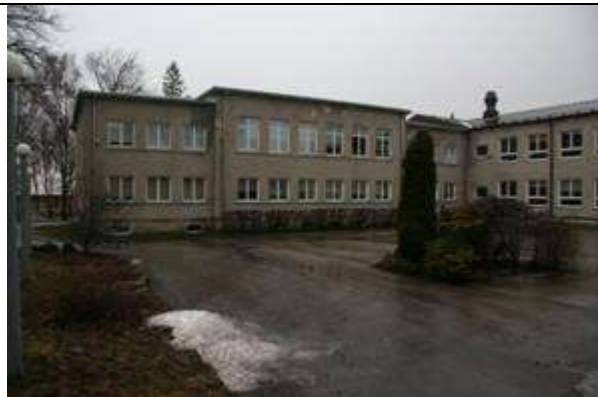
| <b>Nimi:</b> Kadrina | <b>Fotod:</b> Vaated esi- ja tagaküljest, Kalm, M. 2010 | |

| <b>Katus:</b> lamekatus, plekk (uus) | | |

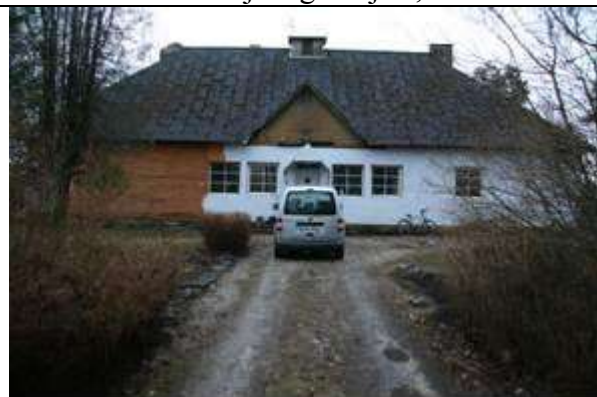
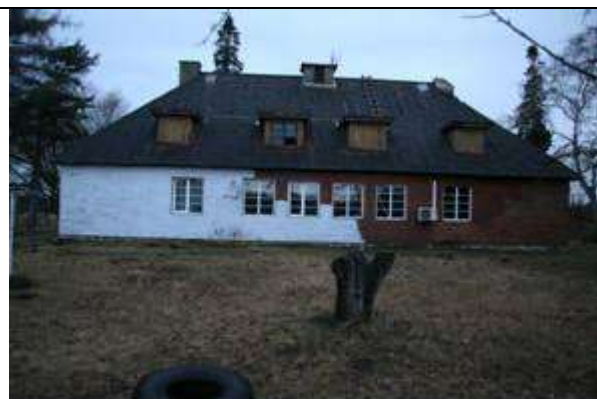
| <b>Nimi:</b> Udriku | <b>Fotod:</b> Vaated esi- ja tagaküljest, Mart Kalm. 2010 | | | |

| <b>Seisund:</b> hea/rahuldav | | | | |
| <b>Väärtus:</b> Väike traditsionalistlik maakoolimaja, millel on ajalooline, arhitektuurne ja kohalooline väärtus | | | | |

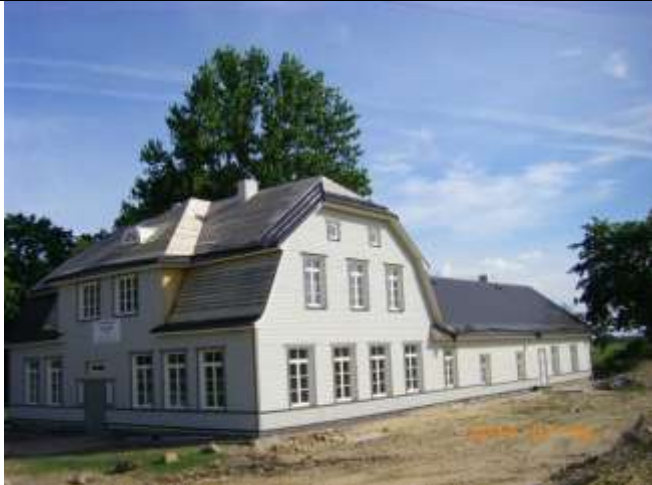
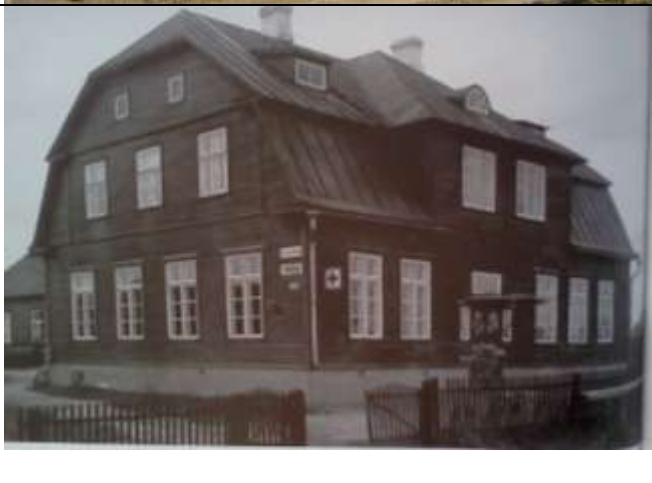
| <b>Tüüp:</b> riskülikuline põhiplaan (koos vana mahuga L-kujuline), sümmeetriline fassaadijaotus, 2 klassiruumi, kantselei, poiste internaat (1928. aastal ehitati katusealusesse klassiruum ning õpetaja korter) | | |
| <b>Fassaad:</b> rõhtlaudis | | |
| <b>Katus:</b> mansardkatus, plekk | | |

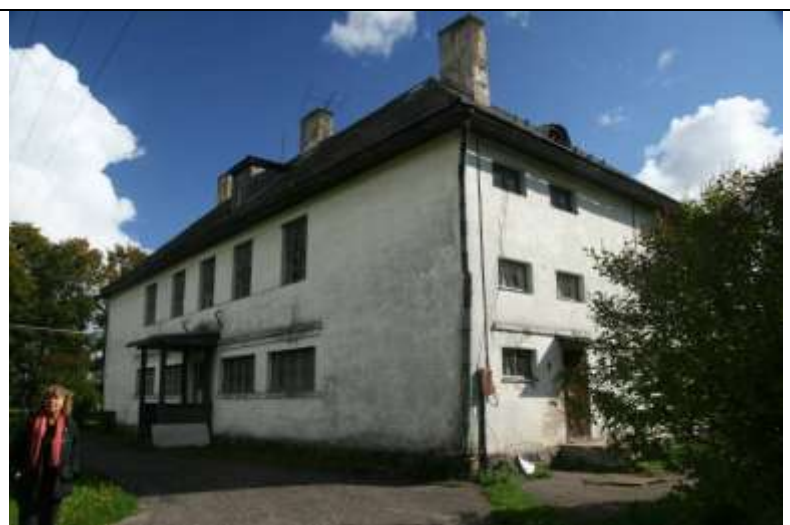
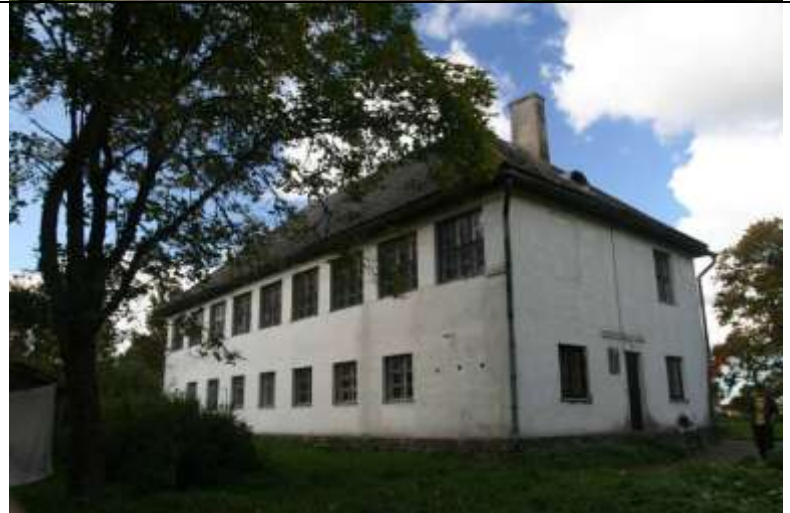
| <b>Katus:</b> kelpkatus, plekk | | |

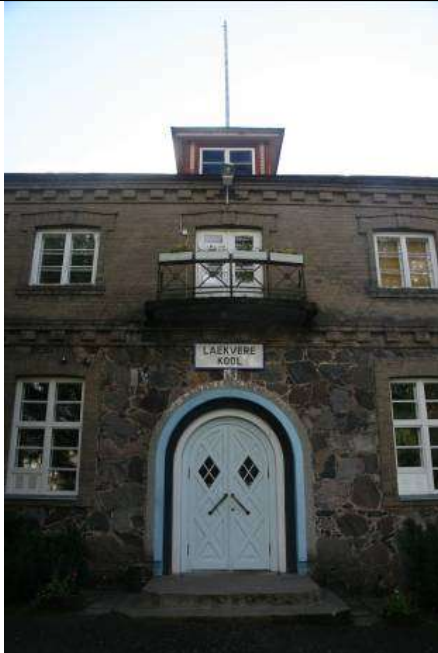
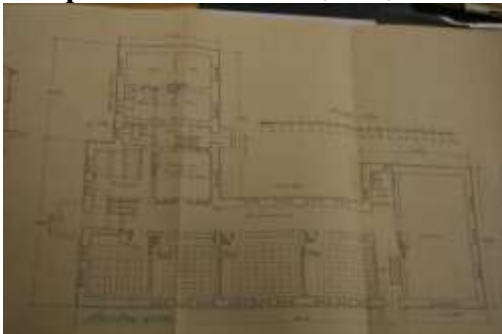
| <b>Katus:</b> kelpkatus, plekk | | |
| <b>Ümberehitused:</b> silikaattellistest juurdeehitus, 1970. Sisemised ümberehitused, 1986. | | |
| <b>Seisund:</b> ehitustehniline olukord on rahuldav, idapoolses osas on seintes praod. | | |
| <b>Väärtus:</b> Suures osas säilitanud oma algse mahu. Algupärase ruudujaotusega aknad, iseloomulik portaaluks ja selle kohal olev rõdupiire. Lähestikku paiknevate maakividest hoonetega moodustab L. koolihoone tervikliku maakiviansambli. | | |

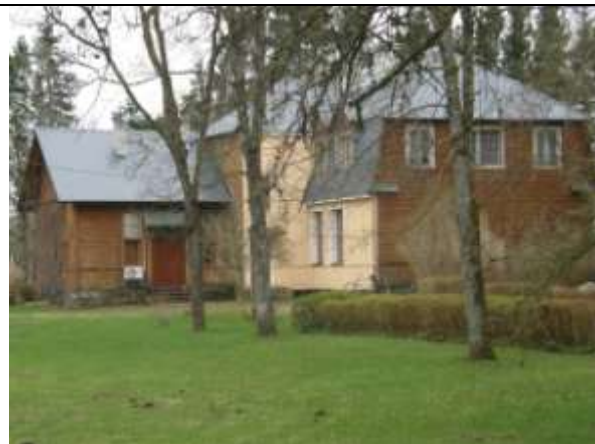
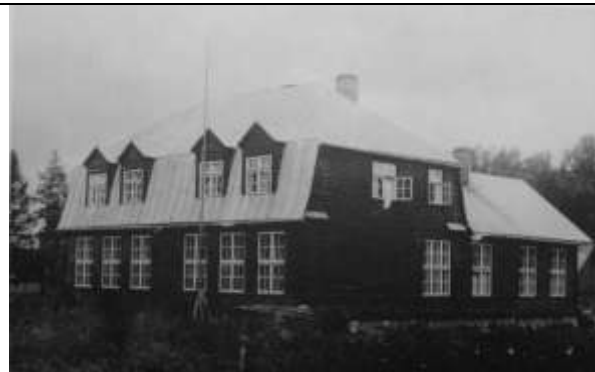
| <b>Nimi:</b> Rohu | <b>Fotod:</b> Vaated esi- ja tagaküljest, Kalm, Mart, 2010<br><br> | |

| <b>Katus:</b> mansardkatus, plekk (uus) | | |

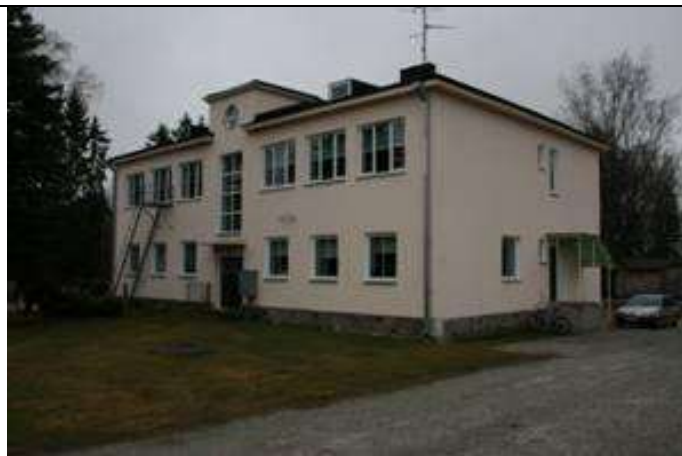
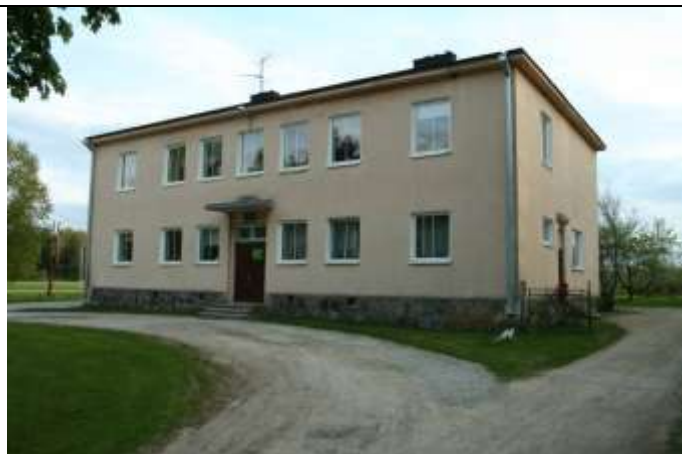
| <b>Stiil:</b> funktsionalism | | |
| <b>Tüüp:</b> ristkülikulise põhiplaaniga, ukse asetus fassaadil asetub sümmeetriliselt | | |
| <b>Fassaad:</b> krohvitud | | |
| <b>Katus:</b> lamekatus, plekk (uus) | | |

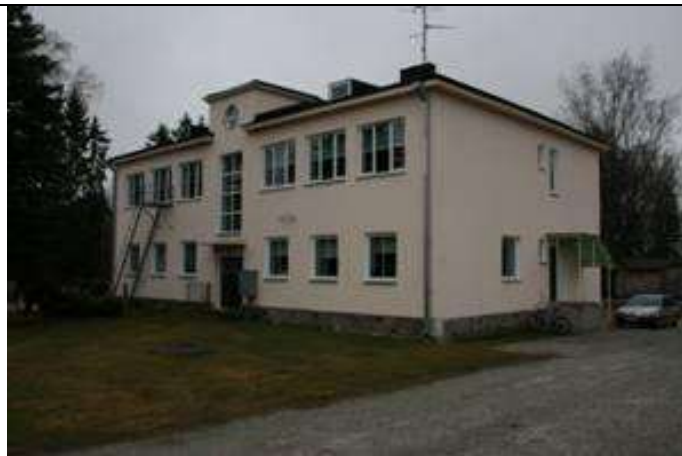
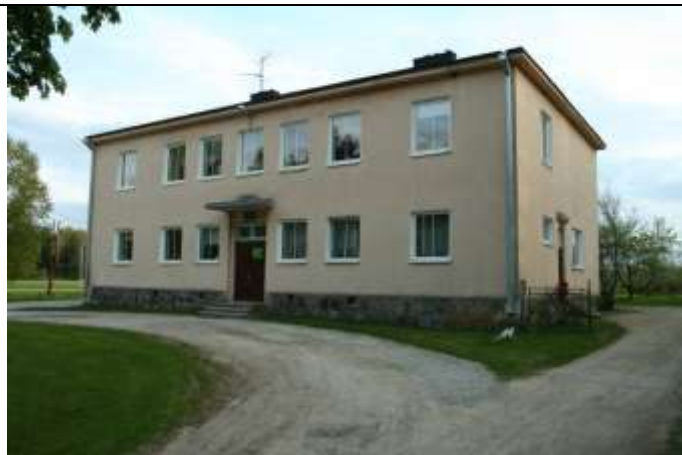
| <b>Katus:</b> lamekatus, plekk | | |

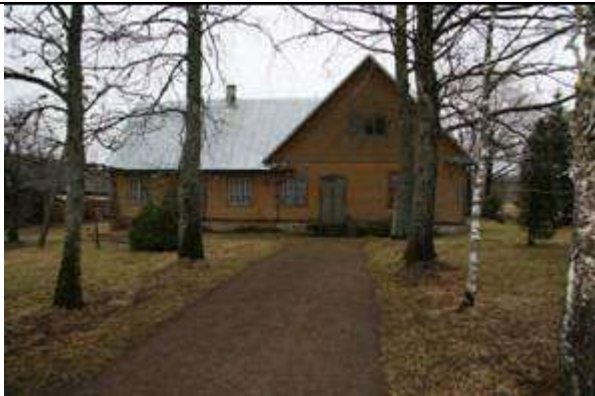
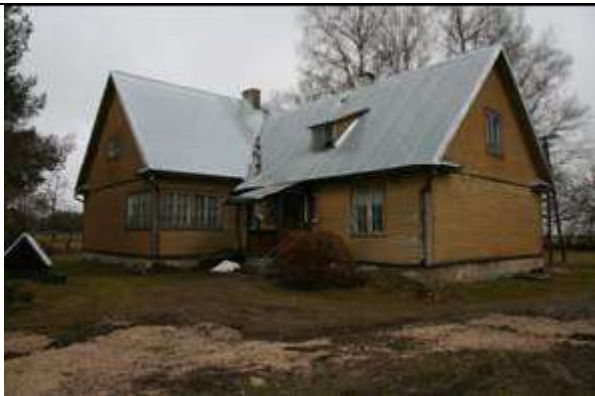
| <b>Katus:</b> viilkatus, plekk (uus) | | |
| <b>Ümberehitused:</b> sisemise ümberjaotuse kohta info puudub, uus plekk-katus. | | |
| <b>Seisund:</b> rahuldav | | |
| <b>Väärtus:</b> Autentsel kujul säilinud tüüpiline kompaktse mahuga traditsionalistlik maakoolimaja. Sarnaneb Variku koolimajaga Läänemaal ja Murru koolimajaga Pärnumaal. Tüpoloogiline, arhitektuurne, ajalooline, kohalooline väärtus | | |

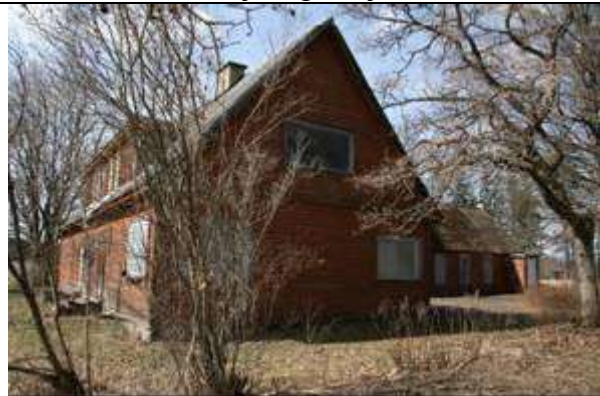
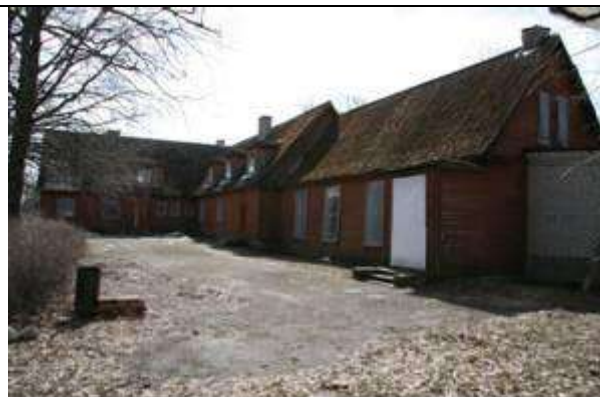
| <b>Seisund:</b> halb | | |
| <b>Väärtus:</b> Tüüpiline Põllutöökoja Ehitustalituse väljaehitatud katusekorrusega maakoolimaja. Kohalooline, tüpoloogiline väärtus. | | |

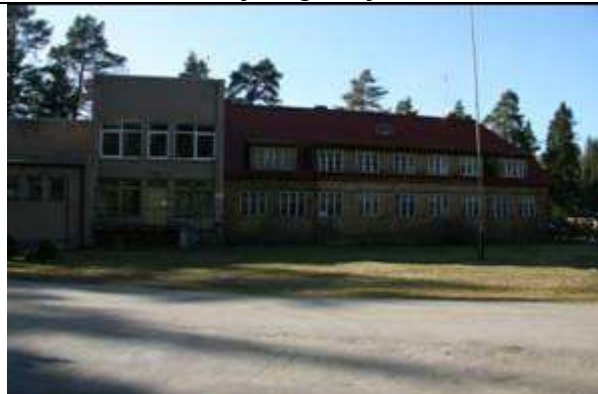
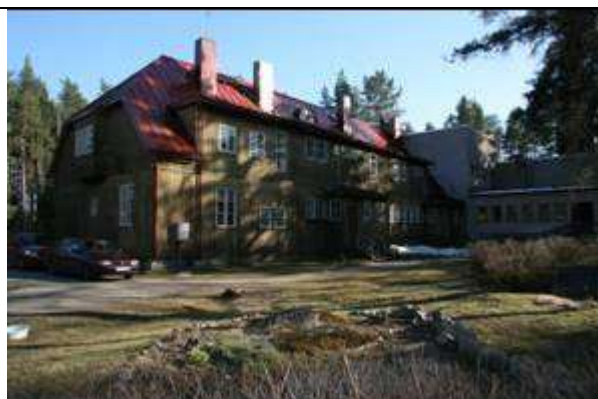
| <b>Katus:</b> poolkelpkatus, plekk (uus) | | | | |

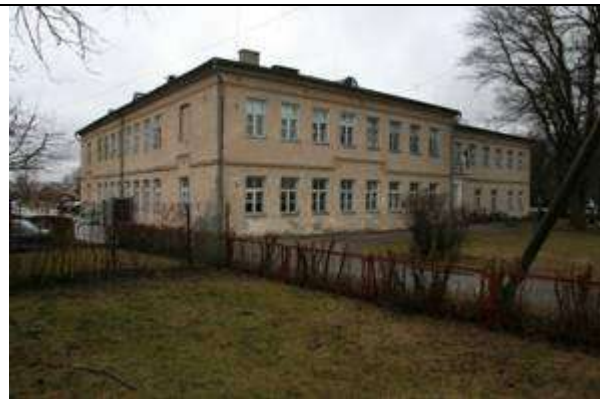
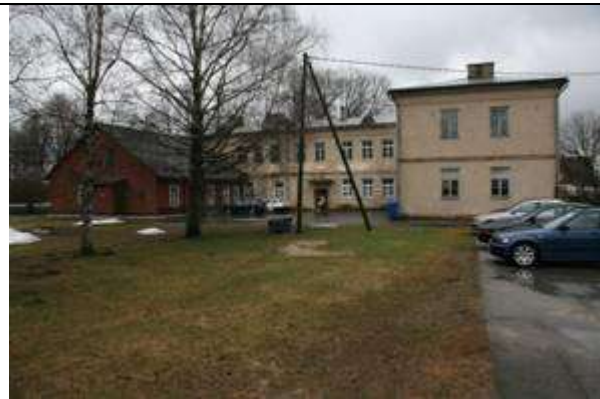
| <b>Katus:</b> madal kelpkatus,<br>plekk | | |

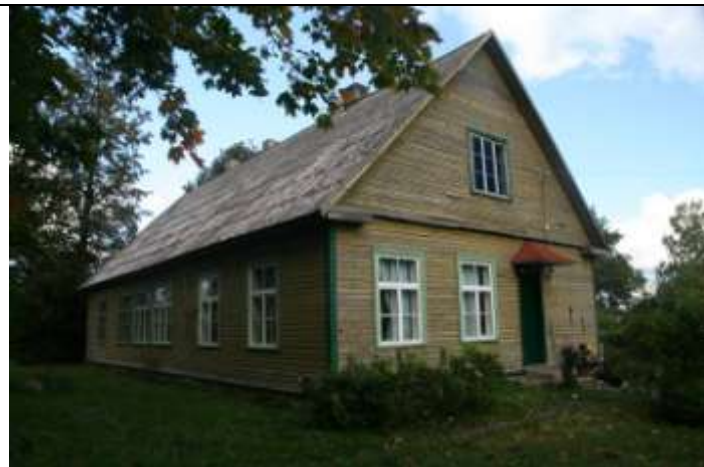
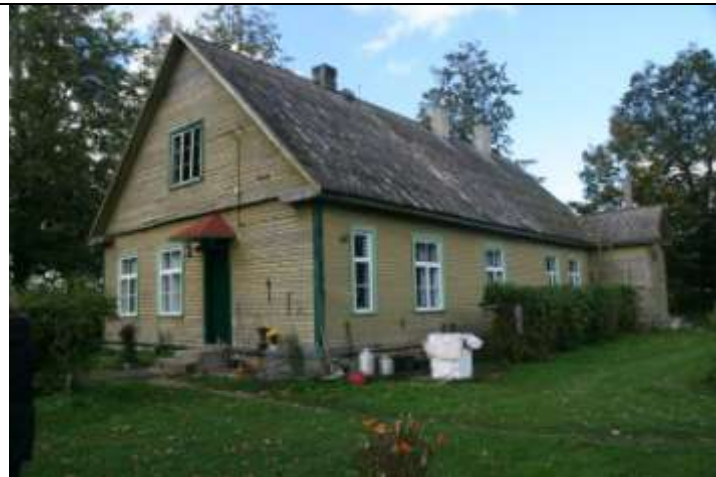
| <b>Väärtus:</b> lihtsa arhitektuuriga pikaks venitatud hoonekehandiga vernakulaarne koolimaja, Kohakultuuriline, arhitektuurne, ajalooline, tüpoloogiline väärtus | | |

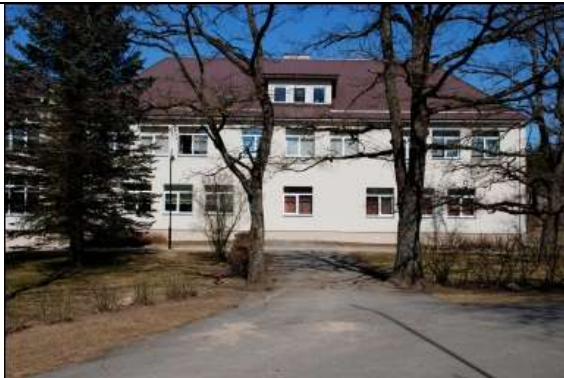
| <b>Ehitusaeg:</b> 1936-37<br>(vundament 1935 vana projekti (Valgus II) järgi) | | |
