Eesti 20. sajandi (1870-1991) väärtusliku arhitektuuri  
kaardistamine ja analüüs

# Maakoolimajad 1920–40

Alusuuring

Sandra Mälk  
Tallinn 2012

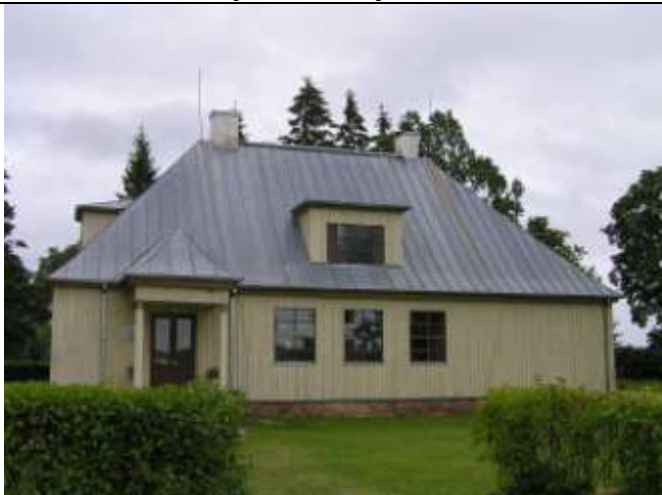
| <b>Nimi:</b> Naha | <b>Foto:</b> Vaade esiküljest, L. Välja, 2009. | |

| <b>Seisund:</b> hea | | |
| <b>Väärtus:</b> väike üheklassilise traditsionalistliku maakoolimaja näide. 1930. aastatele omaselt veidi modernsema lähenemisega, mis väljendub asümmeetrias. Arhitektuurne, ajalooline, kohalooline tähtsus. | | |

| <b>Ettepanekud jm märkused:</b> Võtta arvele | | |

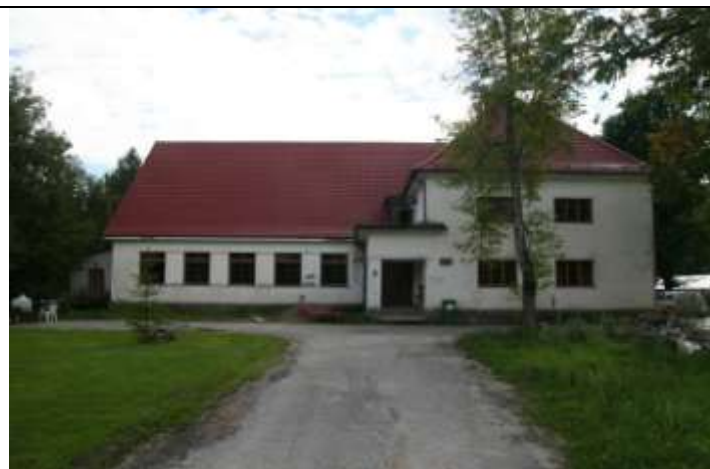
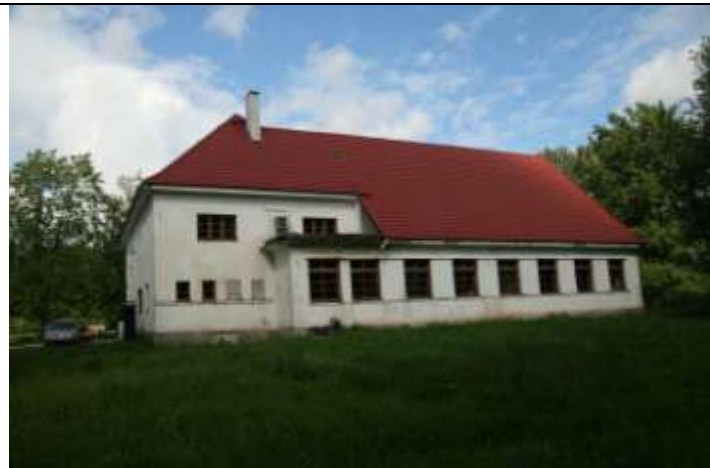
| <b>Nimi:</b> Lepplaane | <b>Fotod:</b> Vaated esi- ja tagaküljest, august 2011 | | | |

| <b>Seisund:</b> hea | | | | |
| <b>Väärtus:</b> hea ja hästisäilinud näide uudisasunduse koolimajast. Arhitektuurne, tüpoloogiline, ajalooline ja kohalooline väärtus | | | | |

| <b>Ettepanekud jm märkused:</b> Võtta arvele | | | | |

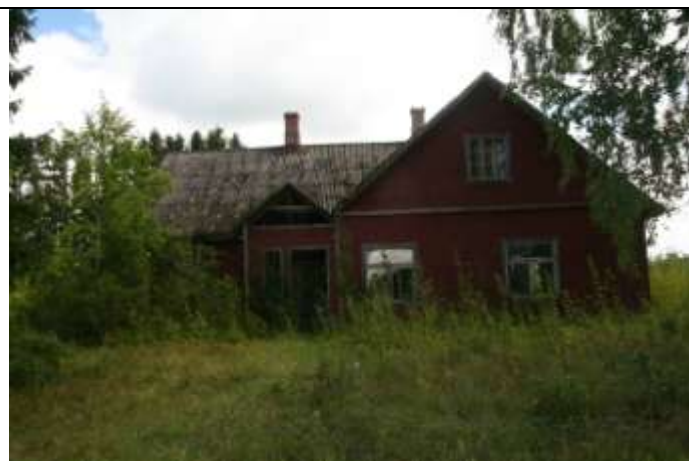
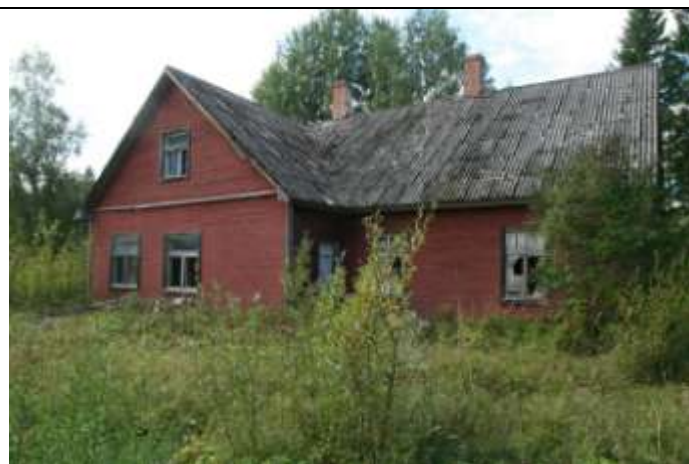
| <b>Seisund:</b> avariiline | | |
| <b>Väärtus:</b> tüüpiline väike traditsionalistlik maakoolimaja (sarnaneb Variku ja Lasinurme koolimajadega) Tüpoloogiline, ajalooline väärtus. | | |

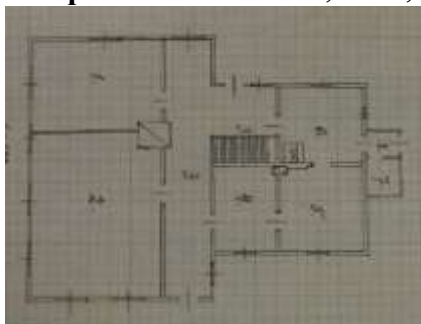
| <b>Põhiplaan:</b> ERA f. 1108, n. 13, s. 428 | <b>Konstruksioon ja muud näitajad:</b> Palkseinad, ruumi kõrgus 3 m | |

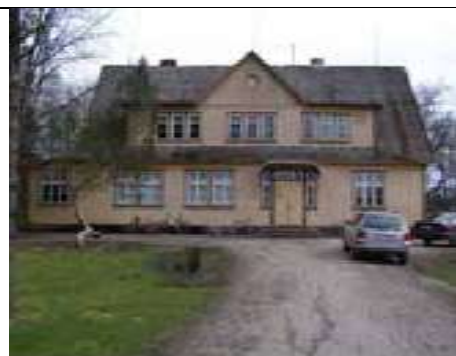
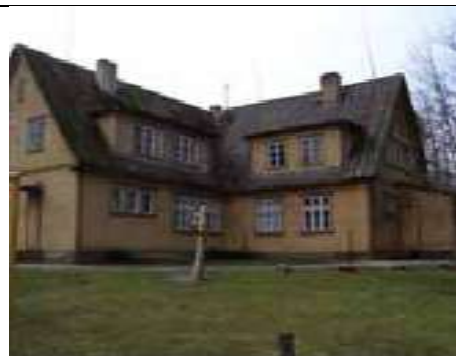
| <b>Seisund:</b> rahuldav | | |
| <b>Väärtus:</b> 1930. aastate traditsionalistliku maakoolimaja hea näide. säilinud on hoone algne maht, detaile interjööris, algupärase aknad, trepp. Arhitektuurne, ajalooline, kohalooline väärtus | | |

| <b>Ettepanekud jm märkused:</b> RKM (vald tahab uut lasteaeda ehitada) | | |

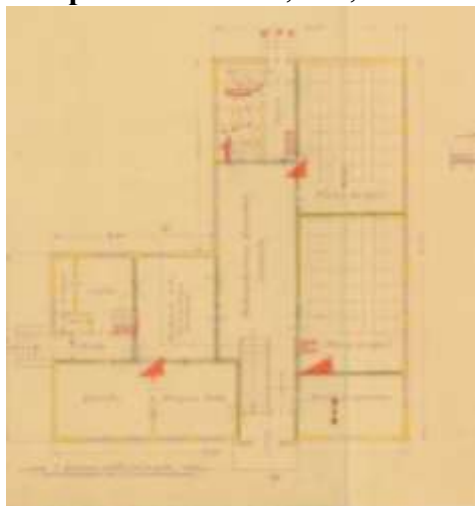
| <b>Põhiplaan:</b> EAM f. 2, n. 5, s. 5.<br> | <b>Konstruksioon ja muud näitajad:</b><br>Põhikorrusel asusid lahtivõetava vaheseinaga klassiruumid (liitklassidele). | |

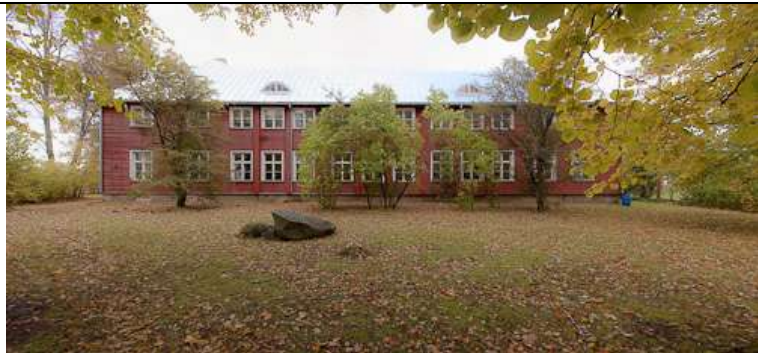
| <b>Nimi:</b> Kihlepa | <b>Fotod:</b> Audru valla kodulehelt, sügis 2011 |

| <b>Seisund:</b> hea | |
| <b>Väärtus:</b> vernakulaarne pikaks venitatud ehituskehandiga koolimaja. Arhitektuurse, ajaloolise, kohaloolise väärtusega | |

| <b>Ettepanekud jm märkused:</b> | Arvele võtta |

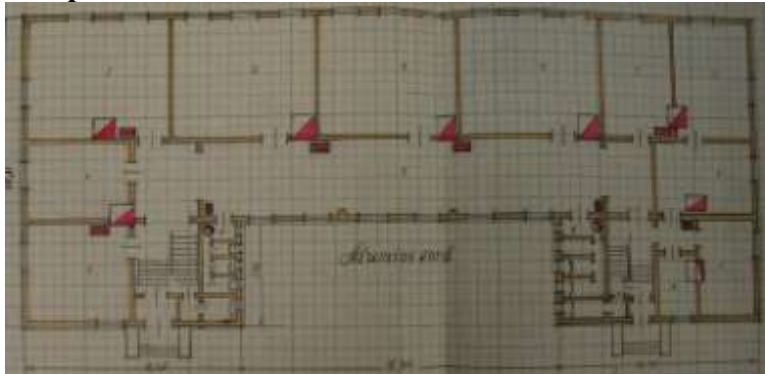
| <b>Põhiplaan:</b> ERA f. 1108, n. 13, s. 276 | <b>Konstruksioon ja muud näitajad:</b> eraldi hoone tiivas õp. korterid |

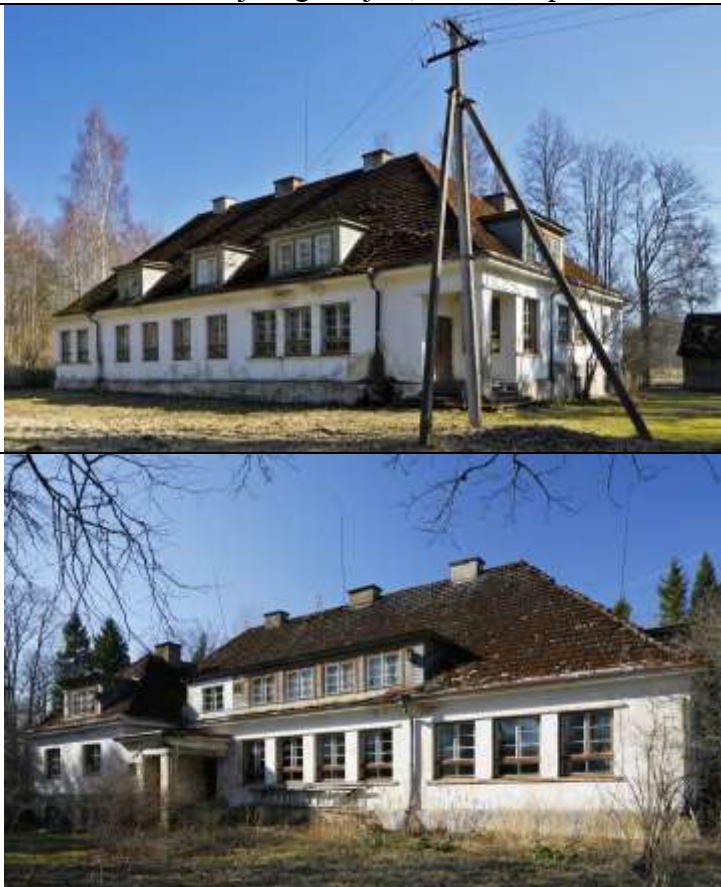
| <b>Seisund:</b> halb, põrandad on vajunud, krohv irdunud, veekahjustused puudulikest vihmaveetorudest ja lekkivast katusest | |
| <b>Väärtus:</b> uudisasunduse koolimaja, algupäraselt säilinud (kivikatus, maht, ukSED ja aknad). Koridoris mitmed algupärased detailid nagu malelaua-mustris plaatpõrand, trepp piiretega. Moodsat arhitektuurikeelt ja taluarhitektuuri traditsioone kombineeriv hoone. Tüpoloogiline (uudisasunduse kool), arhitektuurne, ajalooline ja kohalooline väärtus. | |

| <b>Ettepanekud jm märkused:</b> RKM | |

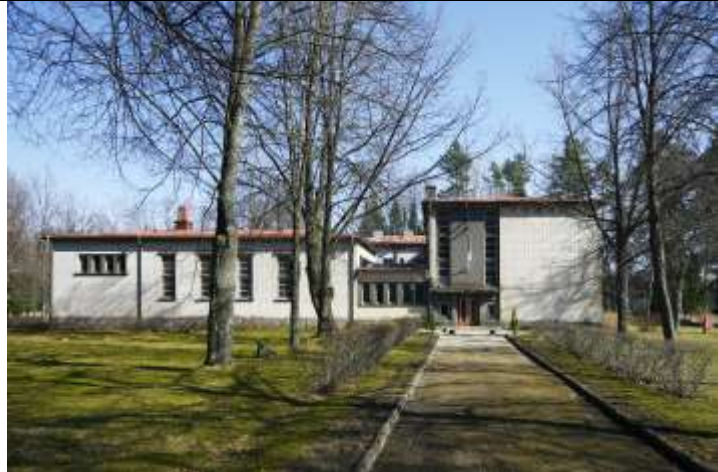
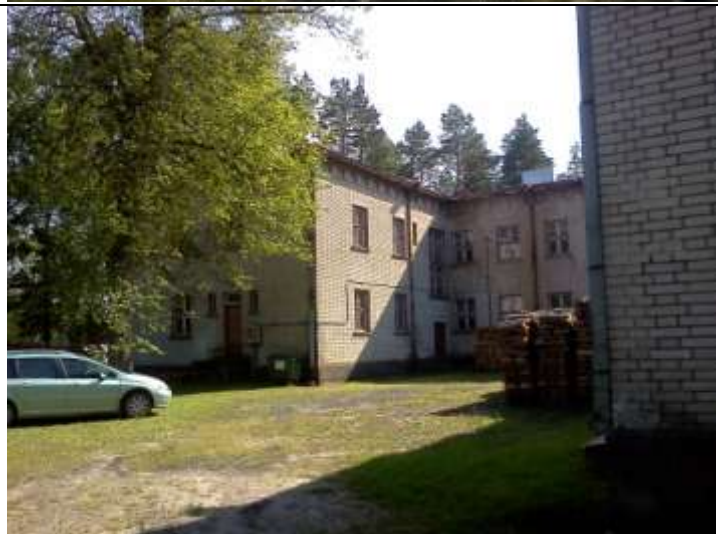
| <b>Ümberehitused:</b> Interjööris on ruumijaotust vähemal määral muudetud, kaasaegsed kattematerjalid | | |
| <b>Seisund:</b> rahuldav | | |
| <b>Väärtus:</b> Silmapaistva arhitektuuriga 1930. aastatel Pärnumaale ehitatud funktsionalistlik koolihoone. Säilinud on algne maht, välisilme, mitmed detailid interjööris. Arhitektuurne, ajalooline, kohalooline väärtus | | |

| <b>Ettepanekud jm märkused:</b> RKM | | |

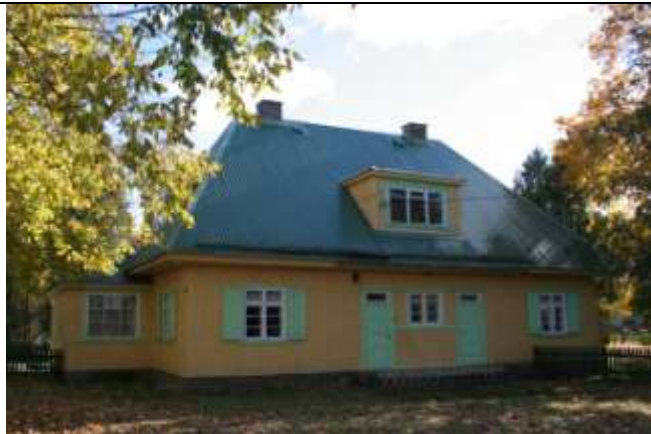
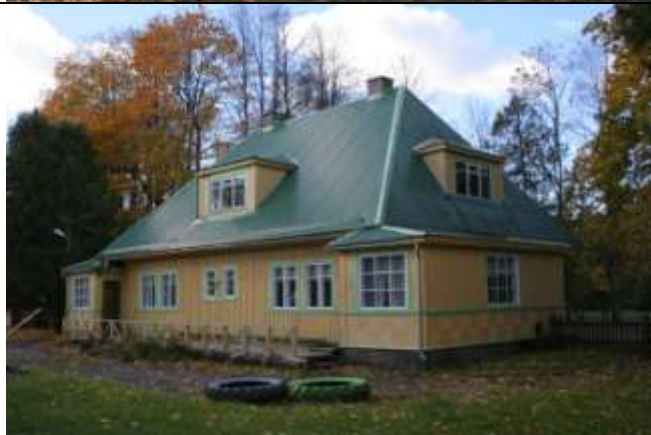
| <b>Nimi:</b> Liivia lastekodu algkool | <b>Fotod:</b> vaated hoone esi- ja tagaküljest, Kalle Kiipus, 2011. | |
| <b>Katus:</b> kõrge kelpkatus, algselt laastukatus (praegu profiilplekk) | | |
| <b>Seisund:</b> hea | | |

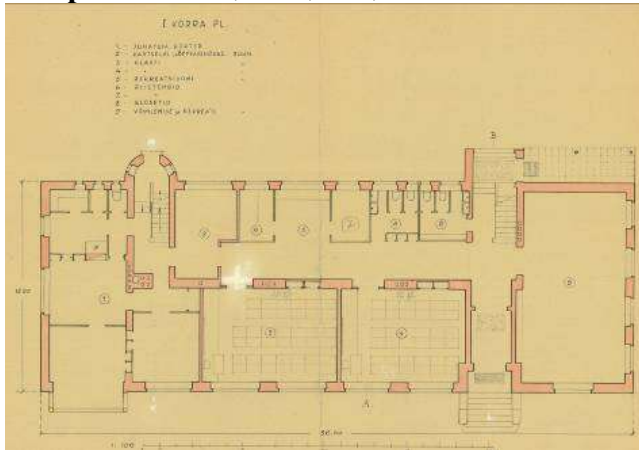
| <b>Ümberehitused:</b> juurdeehitus hoone ida-põhjaküljel. Uus välisviimistlus, uued avatäited, sisemised muudatused. Ulatuslik juurdeehitus hoone küljel. Interjäär on kaasajastatud | | |
| <b>Ettepanekud jm märkused:</b> | - sõja tõttu jäi hoone lõpuni välja ehitamata. Remonttööde ja juurdeehituse tõttu on hoone algne arhitektuurne ilme kannatanud. | |

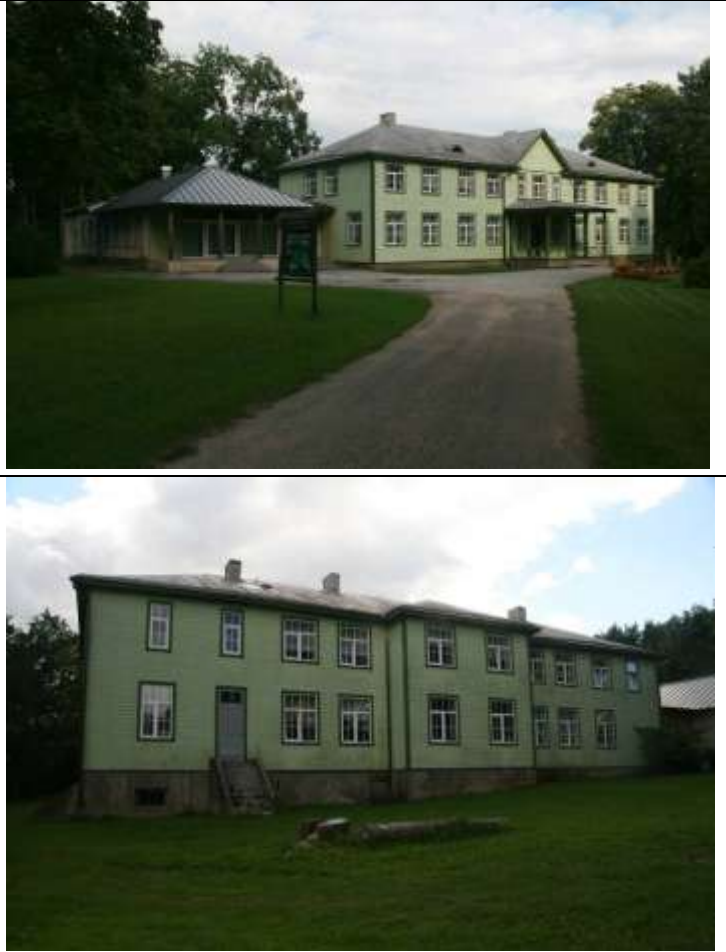
| <b>Nimi:</b> Eidapere (Lelle-Eidapere) | <b>Fotod:</b> Vaated esi- ja tagaküljest, august 2011 | |
| <b>Ümberehitused:</b> majaga ühendatud 1 k-line juurdeehitus, uued aknad ja ukSED ning välisvooder (sisemise ümberehituse kohta info puudub). | | |

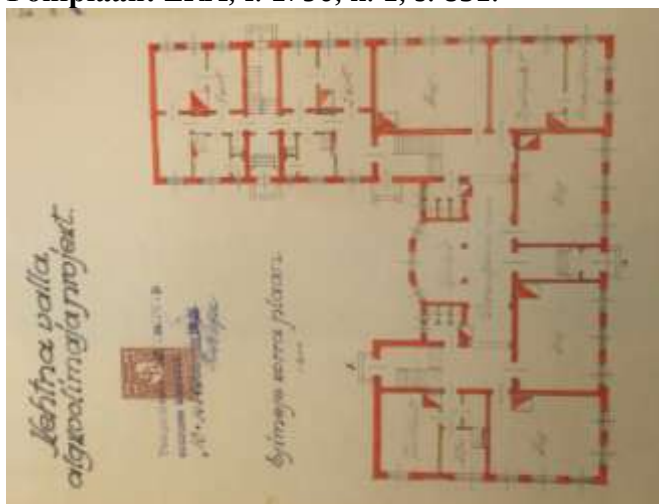
| projekt teostus väiksemate muudatustega ja ilma pikema tiivata (õpetajate korteriteta) | |

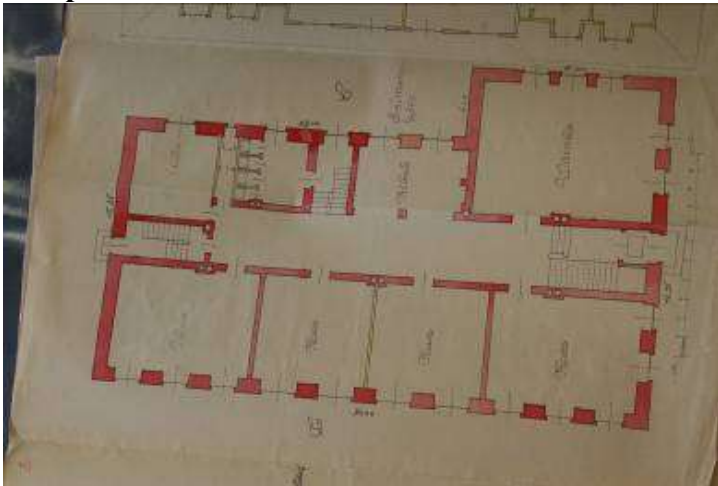
| <b>Väärtus:</b> säilitanud algupärase mahu ja interjööri detaile (kahepoolsed uksed, ruumides poolde seina ulatuv laudis. Esindusliku maakoolimaja tüüp. Arhitektuurse, ajaloolise, tüpoloogilise, kohaloolise tähtsusega. | | |

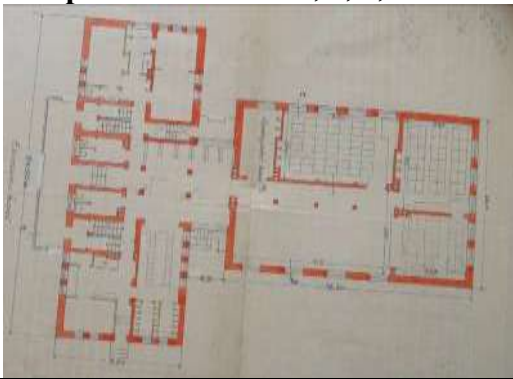
| <b>Põhiplaan:</b> TLA f. 884, n, 4, s. 932. | | <b>Konstruksioon ja muud näitajad:</b> Telliskivist seinad, majas oli keskküte |

| <b>Ümberehitused:</b> mitmed juurdehitused 1998. aastal, uued avatäited. Interjööris on muudetud ruumijaotust, teostatud on mitmeid remonttöid | | |

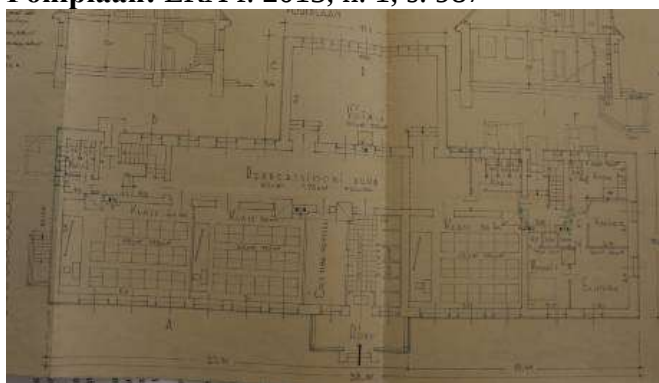
| <b>Põhiplaan:</b> ERA f. 2013, n. 1, s. 987<br> | <b>Konstruksioon ja muud näitajad:</b> paekivist seintega, telliskivi voodriga. Vana koolihoone asemele ehitamise tõttu püstitati uus hoone kahes järgus, vana hoonet saaks kasutada. Esiteks valmis loodepoolne hooneosa, kuhu kool sisse kolis. Seejärel vana hoone lammutati ja valmis ehitati ka kagupoolne osa. | |

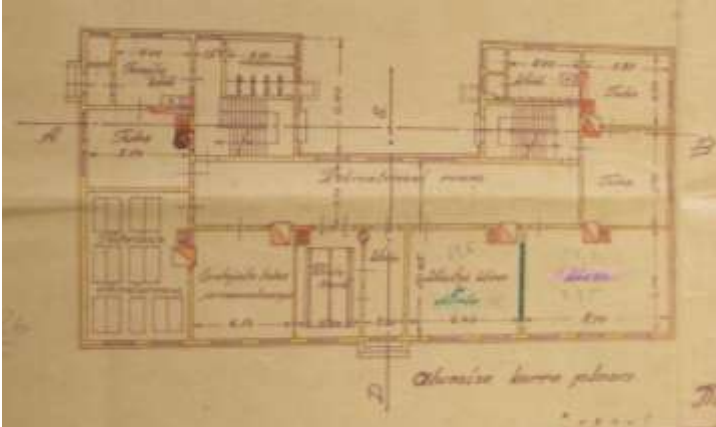
| <b>Põhiplaan:</b> ERA f. 2015, n. 1, s. 381.<br> | <b>Konstruksioon ja muud näitajad:</b> raudkividest sokkel |
| <b>Seisund:</b> halb | |

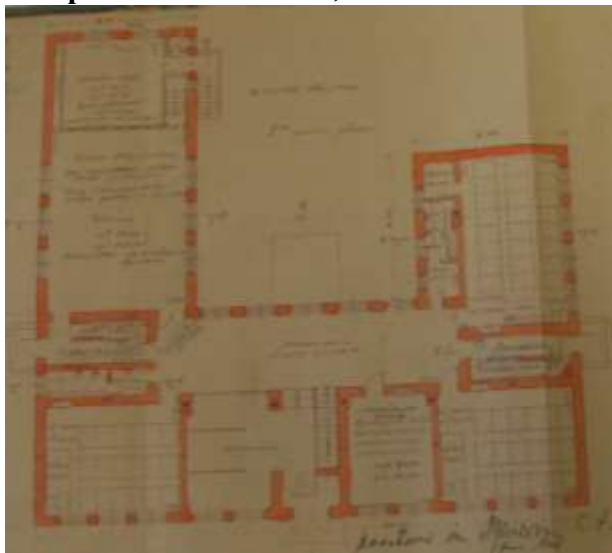
| <b>Põhiplaan:</b> ERA. f. 2013, n. 1. S. 998 | <b>Konstruksioon ja muud näitajad:</b> |

| <b>Väärtus:</b> funktsionalistliku koolihoone tüüp, säilitanud algupärase mahu ja ilme. Tüpoloogilise, ajaloolise, kohakultuurilise väärtusega | |

| <b>Ettepanekud ja märkused:</b> Võtta arvele (sarnaneb Kaali ja Uue-Lõve koolimajaga) ja teavitada omavalitsust hoone väärtusest . Võtta arvele, teha ekspertiis, kaaluda mälestisena kaitse alla võtmist | |

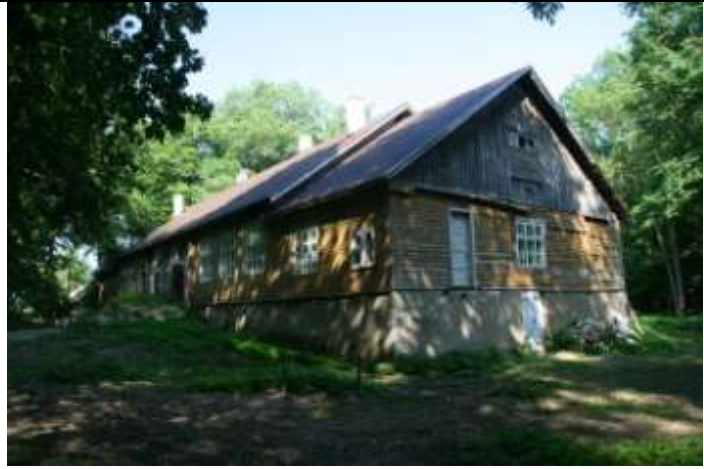
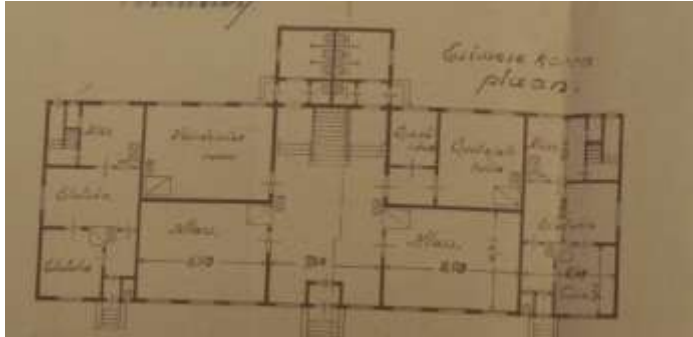
| <b>Põhiplaan:</b> ERA f. 1790, n. 1, s. 902 | <b>Konstruksioon ja muud näitajad:</b><br>Ajalugu: ehitatud mõisahoonel alusmüürile, asub mõisapargis (säilinud on kõrvalhooneid) | |
| <b>Väärtus:</b> historitsistliku käsitlusega puitkoolihoone. Algupärane maht säilinud (v.a. liigendatud lammutatud tualettruumide osa). Ajaloolise ja kohaloolise väärtusega | | |

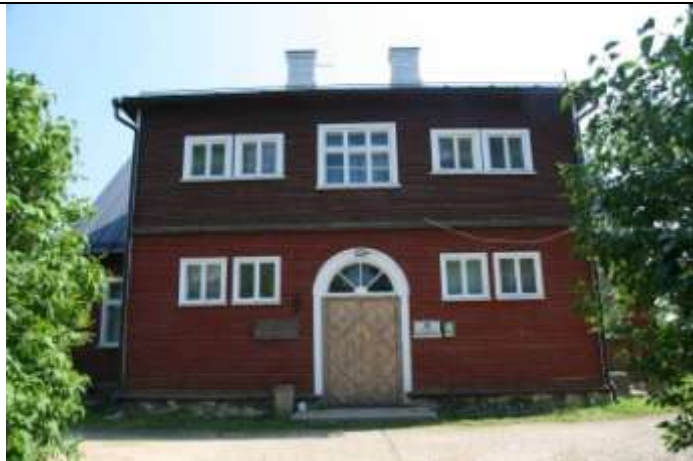
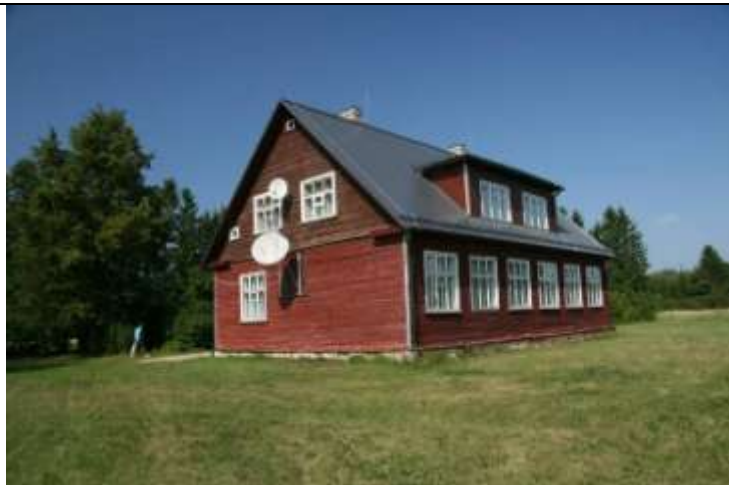
| <b>Väärtus:</b> Tüüpiline kompaktse mahuga väike maakoolimaja. Säilinud algupärane maht, detailid (uksevalguspiitadega, põranda ja laelaudis, trepp, aknad, interjööris vineerivimistlus). Kõrvalhoone (puukuur) säilinud. Kultuuriloolise, arhitektuurse, tüpoloogilise väärtusega. Karuste koolimajaga sarnanev projekt (autor N. Jürisson) | | |

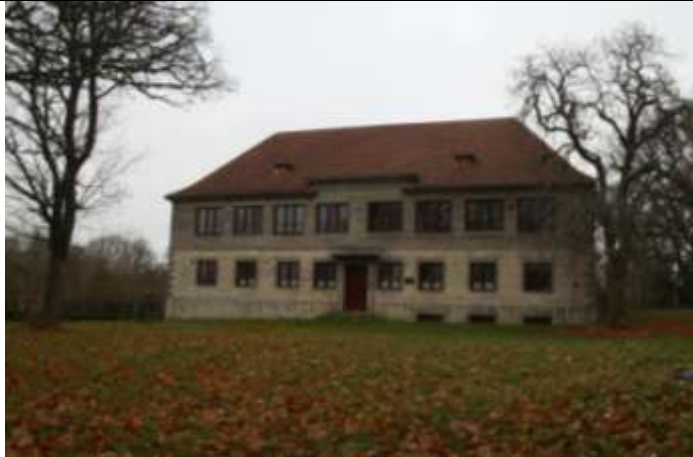
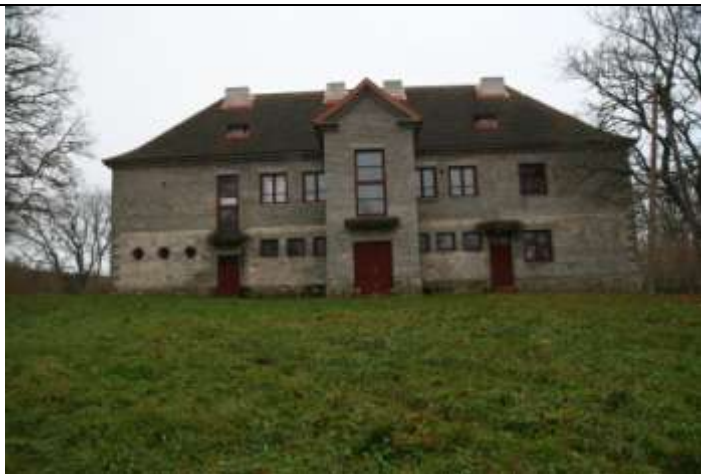
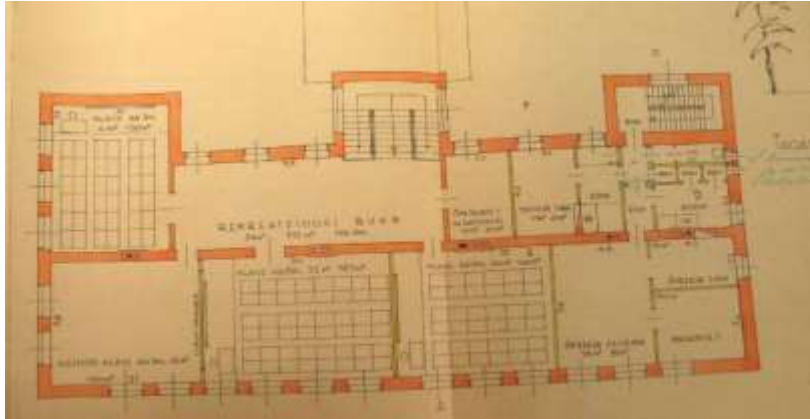
| <b>Nimi:</b> Tamse | <b>Fotod:</b> Vaated esi- ja tagaküljest<br><br> |

| <b>Ümberehitused:</b> Aknad ja ukSED on välja vahetatud. InterjööR on uuendatud. | |
| <b>Põhiplaan:</b> ERA f. 2013, n. 1, s. 1023.<br> | <b>Konstruktioon ja muud näitajad:</b><br>Tsementkividest seinad. Hoone ehitati vana paekivihoonest peale, välisviimistlus jäi tegemata.<br><br>Hoone ehitati projektist veidi erinevalt – võimla jäi ehitamata |
| <b>Väärtus:</b> Algne maht säilinud, kultuuriloolise, ajaloolise, arhitektuurse väärtusega | |

| <b>Ettepanekud jm märkused:</b> Võtta arvele ja informeerida vallavalitsust hoone tähtsusest. EKA-l on plaanis maja rekonstrueerida 2014-16 | |

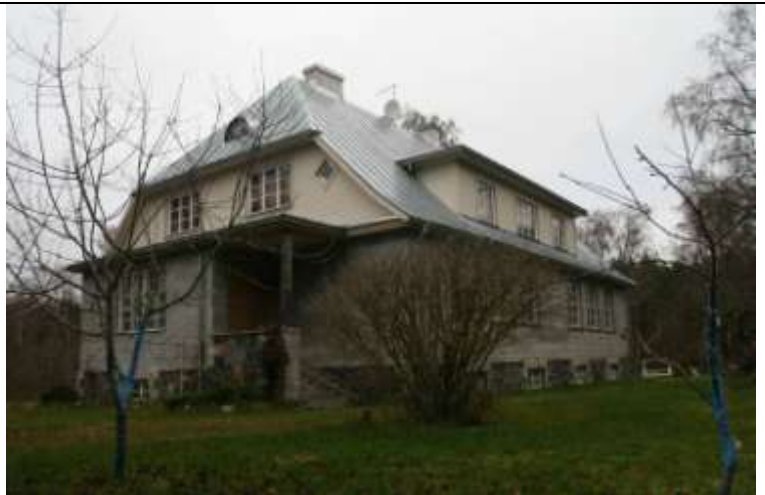
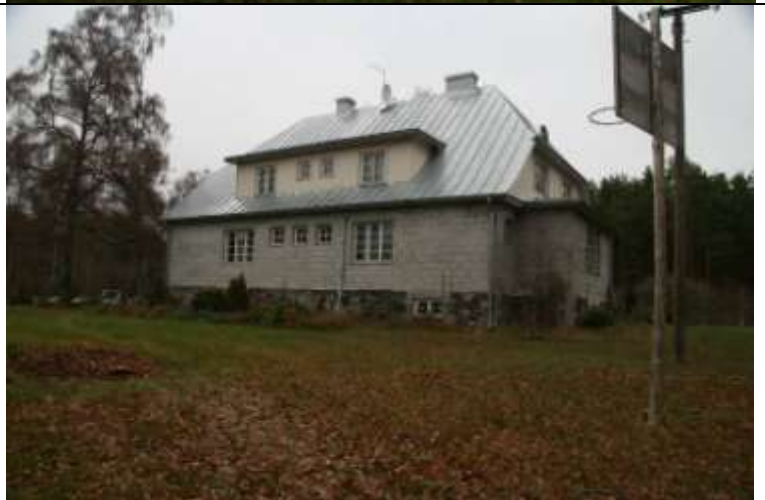
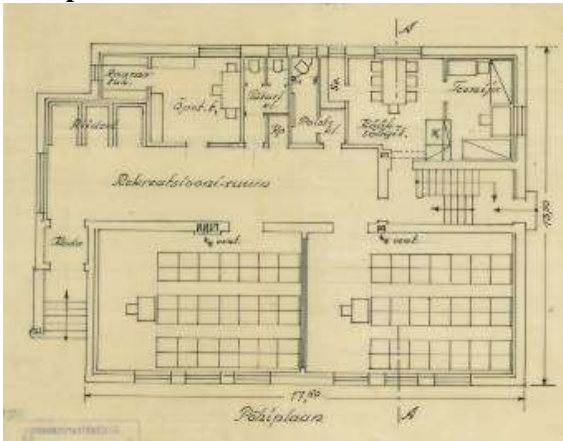
| <b>Ümberehitused:</b> eksterjööris on II korrusel uus vooder. II korrusel interjööris on muudatusi tehtud | |
| <b>Põhiplaan:</b> EAM f. 23, n. 1, s. 28<br> | <b>Konstruksioon ja muud näitajad:</b> tsementkividest seintega, vundament on maakividest. Maakonna esimene keskküttega koolimaja, milles konstrueeris Muhust pärit Vassili Kolk. |
| <b>Väärtus:</b> Algne maht säilinud, palju algupäraseid detaile (ukselingid, II k aknad, ukсед, trepp piiretega, keskküttesüsteem, õhulõõrid, teismaldatava vaheseina postid). Näide tehnoloogilisest saavutusest (I keskküttega koolimaja Saaremaal) ning ehitustehnilisest uuendusest (nopsa-süsteemis seinad). Nimeka arhitekti Alar Kotli looming, kultuuriloolise, ajaloolise, arhitektuurse tähtsusega. | |

| <b>Ettepanekud jm märkused:</b> RKM, hea näide <i>nopsa</i> -süsteemi rakendamisest | |

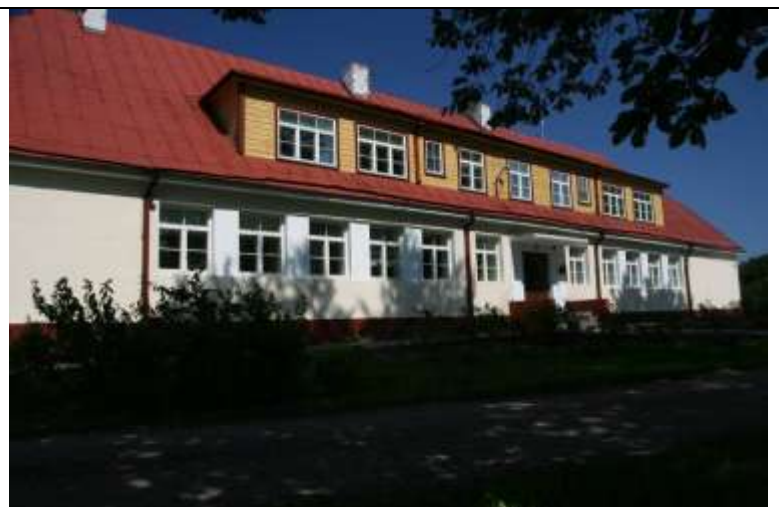
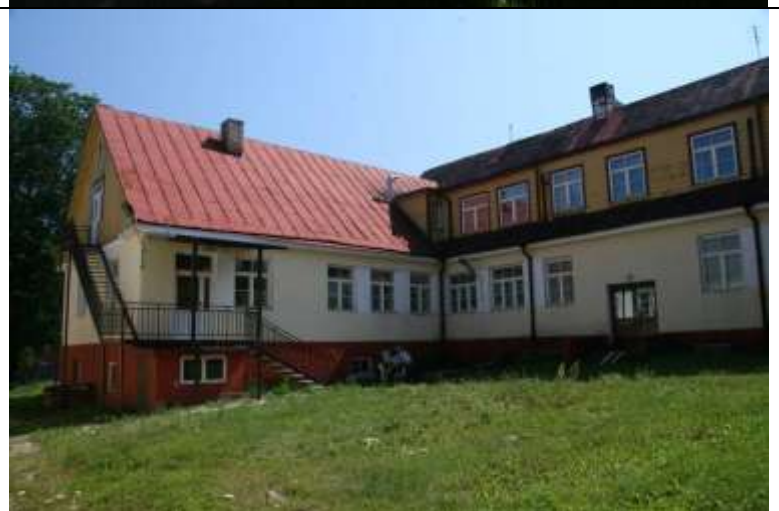
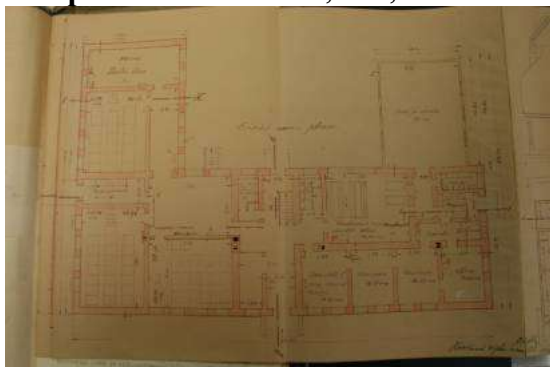
| <b>Ümberehitused:</b> juurdeehitused hoone küljele (võimla), idatiival ja põhikorpuse ulatuses on aknad vahetatud. | | |
| <b>Põhiplaan:</b> ERA f. 2013, n. 1, s. 999. | | <b>Konstruksioon ja muud näitajad:</b><br>I korrus paekivist seintega telliskivi voodriga, teine korrus puidust. |
| <b>Väärtus:</b> Arhitekt Roman Koolmari koostatud tüüpprojekti ainuke esindaja. Kohakultuuriline väärtus, ajalooline, tüpoloogiline, arhitektuurne väärtus. Algne väljanägemine on säilinud | | |

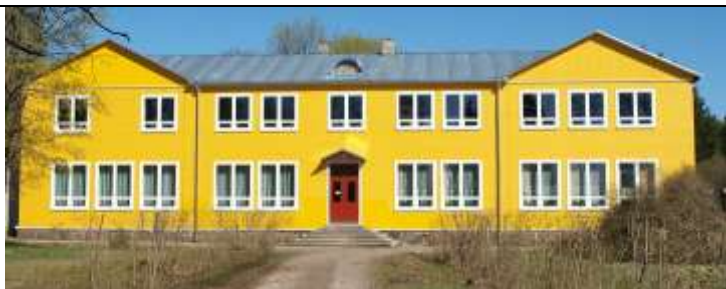
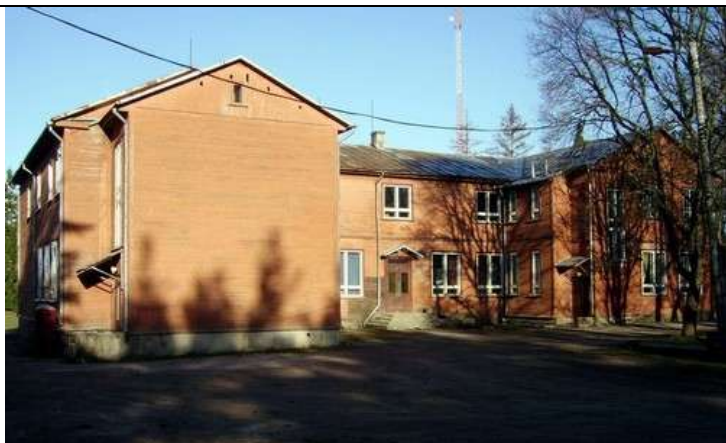
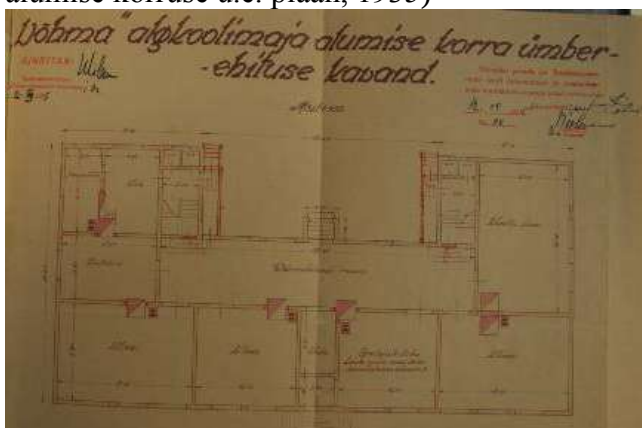
| <b>Tüüp:</b> U-kujuline põhiplaan, sümmeetriline fassaadijaotus, telgsümmeetriline. Hoones oli algselt 4 klassiruumi, käsitööklass. | | |
| <b>Ümberehitused:</b> uued aknad ja ukSED, algupärast ruudujaotust pole jälgitud, uus laudis ja varikatus | | |
| <b>Põhiplaan:</b> ERA f. 1108, n. 13, s. 482. (Võhma alumise korruse ü.e. plaan, 1935) | | <b>Konstruksioon ja muud näitajad:</b> käsitsi saetud palgid, põllukividest vundament<br><br>Ajalugu: hoonele lisati hilisemal ajal tiibadele ja keskosale teine korrus |
| <b>Väärtus:</b> koolihoonete esimesel konkursil 3-klassiliste koolimajade kategoorias I koha saanud tüüpprojekti järgi ehitatud hoone. Algupärane maht säilinud. Kohalooline väärtus | | |

| <b>Ettepanekud jm märkused:</b> - Remondi käigus on minetanud algupärased tunnused. | | |

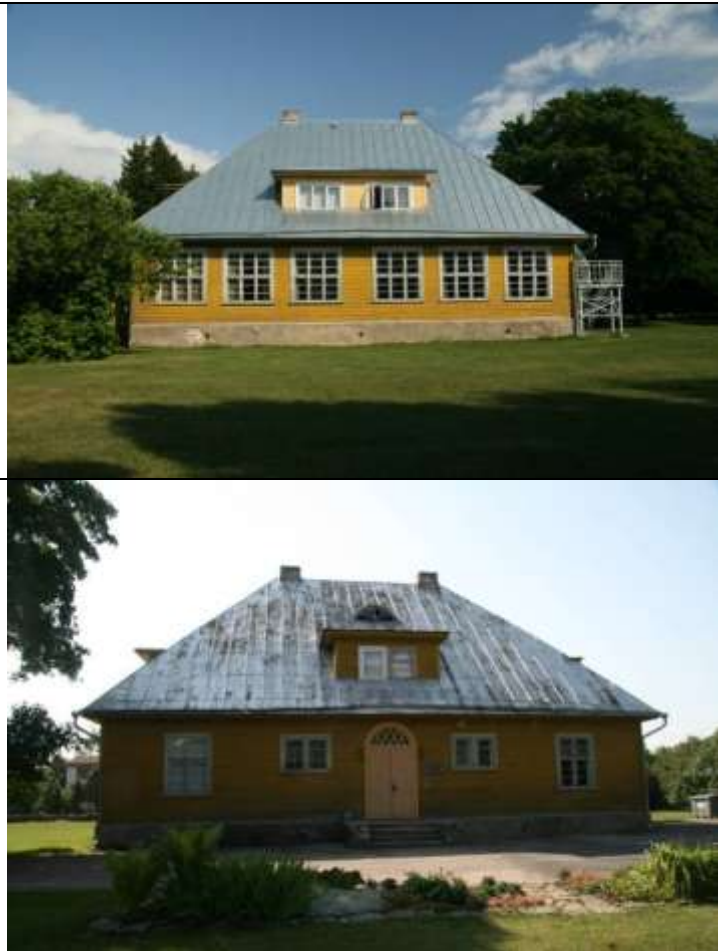
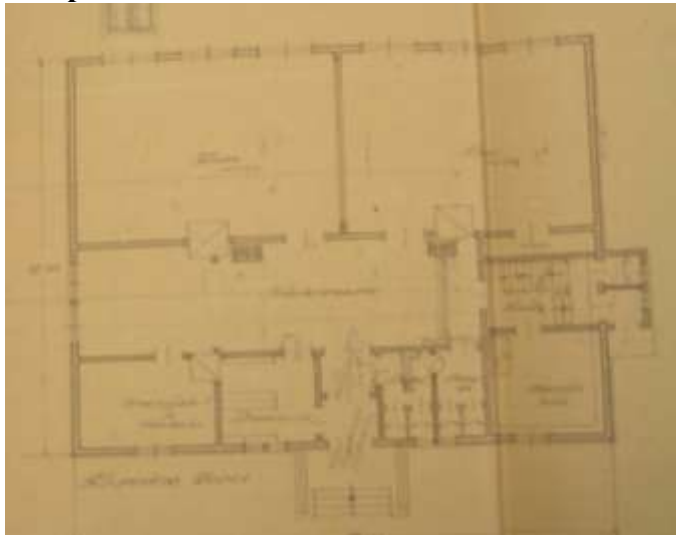
| <b>Nimi:</b> Tagavere | <b>Fotod:</b> Vaated esi- ja tagaküljest, juuli 2011 | |

| <b>Ümberehitused:</b> juurde on ehitatud metallist evakuatsioonitrepp | | |
| <b>Väärtus:</b> originaalkujul säilinud traditsionalistlik Põllutöökoja Ehitustalituse koolimaja, säilinud tiheda ruudustikuga aknad, interjööris säilinud trepp, laudpõrandad, ukсед, seintel laudvooder. | | |

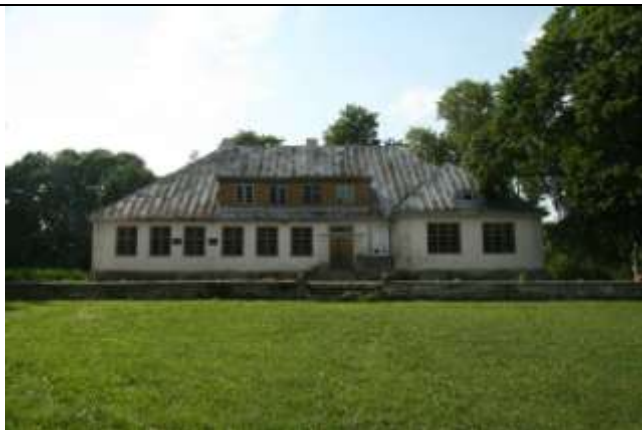
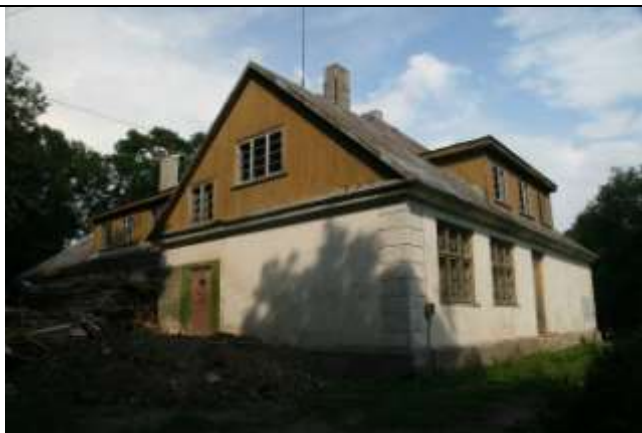
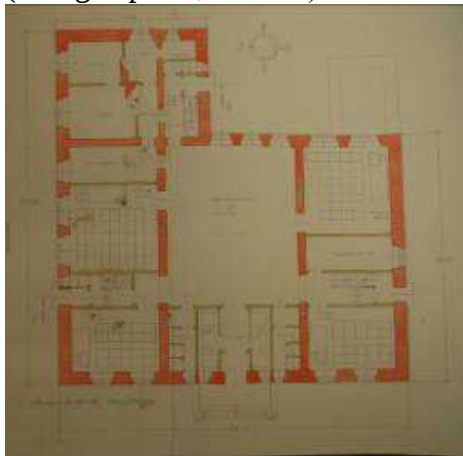
| <b>Põhiplaan:</b> ERA f. 2020, n. 1, s. 394 (esialgne plaan, A. Väli) | <b>Konstruksioon ja muud näitajad:</b><br>Tumala mõisa härrastemaja kohale ehitatud koolihoone. | |
| <b>Väärtus:</b> Algupärase mahu säilitanud Põllutöökoja Ehitustalituses välja töötatud traditsionalistlikus stiilis kivist koolihoone. Koolihoone asub ajaloolise mõisapargi südames. | | |

| <b>Ettepanekud jm märkused:</b> | | Võtta arvele |

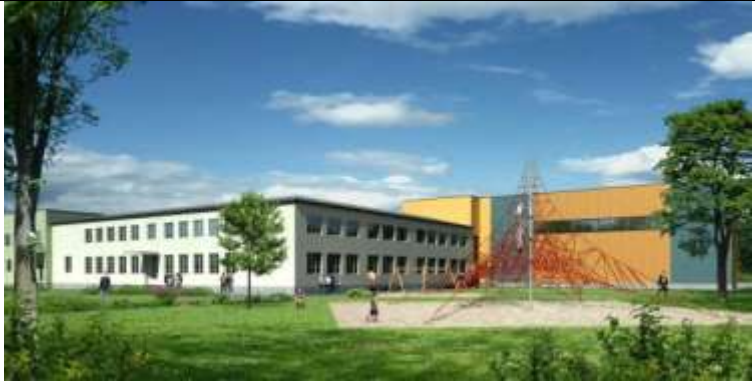
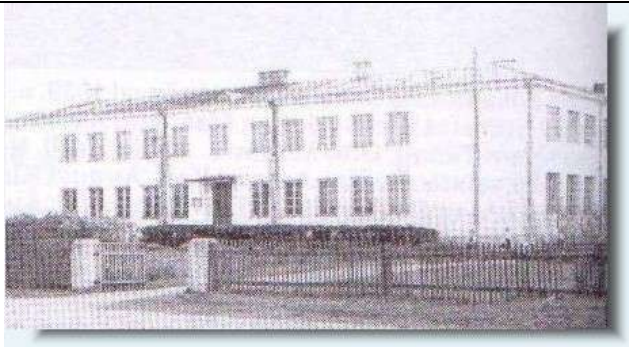
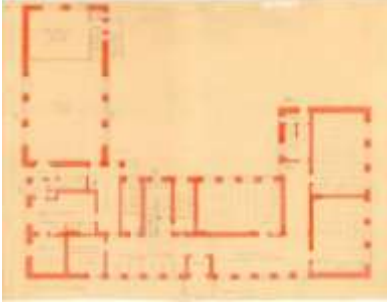
| <b>Tüüp:</b> U-kujuline põhiplaan, millele liituvad hilisemad mahud kirde- ja lõunasuunas. Sümmeetriline fassaadilahendus, keskteljelise ülesehitusega. Hoones oli algselt 3 klassiruumi, 3 korterit, teenijatuba, raamatukogu, saal-võimla ja internaat | | |
| <b>Ümberehitused:</b> juurdeehitused, uus välisviimistlus, uued ukse ja aknad. Interjäär on kaasajastatud | | |
| <b>Väärtus:</b> Heinrich Kukkur tüüpprojekti järgi ehitatud funktsionalistlik koolihoone. Tüpoloogiline, väärtus | | |

| <b>Ettepanekud jm märkused:</b> - remonttööde käigus minetanud algupärasuse. | | |

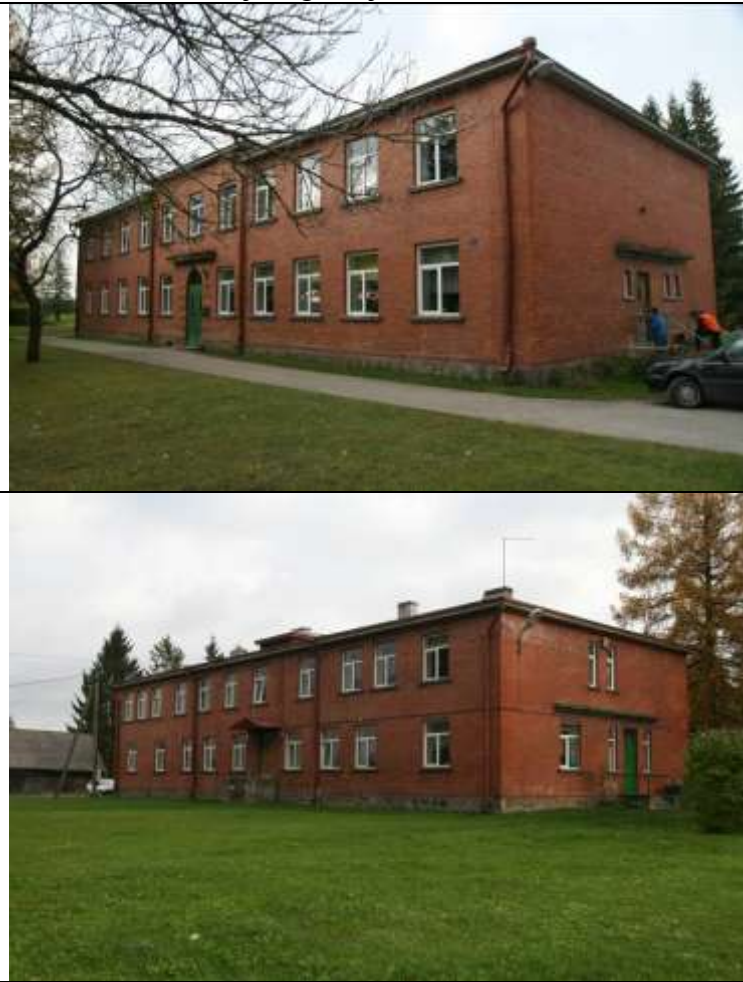
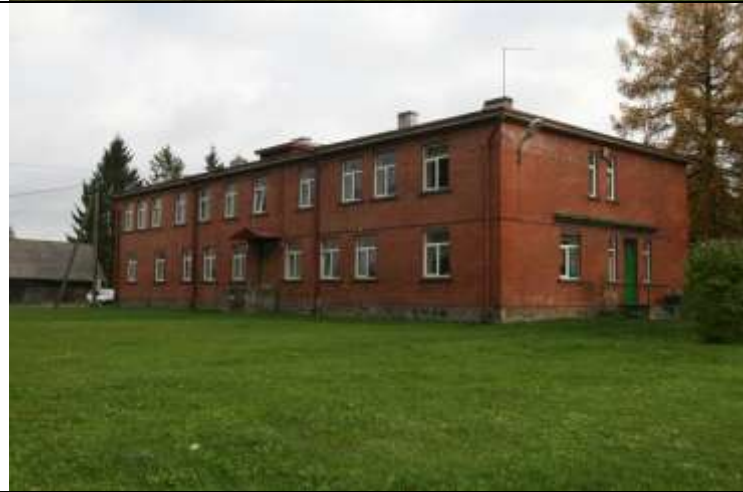
| <b>Tüüp:</b> ristküliku kujulise põhiplaaniga, sümmeetriline fassaadijaotus. | | |
| <b>Fassaad:</b> tellisladu, uks asetub fassaadil telgsümmeetriliselt | | |
| <b>Väärtus:</b> Erandliku materjalikasutusega (krohvimata tellis) maakoolimaja. Maht ja plaanijaotus suurelt osalt algne, säilinud on taimornamentikaga välisuks. Ajalooline väärtus (kohaliku tellisevabriku tellistest ehitatud), kohalooline, arhitektuurne väärtus. kohaliku maainseneri David Roosile iseloomulik looming. Arhitektuurselt heatasemeline, maakooli kohta moodne arhitektuuriesthetika. | | |

| <b>Ettepanekud jm märkused:</b> Arvele võtta | | |

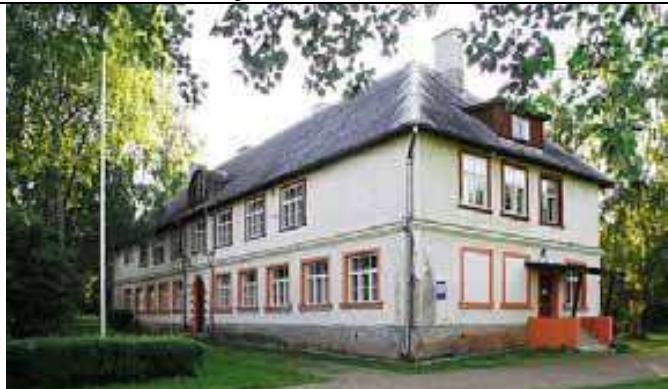
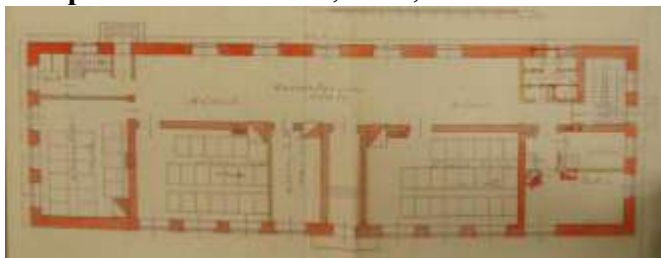
| <b>Ümberehitused:</b> esimese korruse aknad on välja vahetatud | |
| <b>Põhiplaani:</b> EAM f. 1108, n. 13, s. 596<br> | <b>Konstruksioon ja muud näitajad:</b><br>I korrus telliskividest, II puidust. |
| <b>Väärtus:</b> heatasemeline näide 1930. aastate esinduslikest maakoolimajadest, algupärane maht säilinud. Maainseneri David Roosile iseloomulik hoone (sarnane Laeva koolimajale, kuid konservatiivsem). Arhitektuurne, ajalooline, kohalooline väärtus, erandlik hoone (esimene korrus telliskividest, teine puidust) | |

| <b>Ettepanekud jm märkused:</b> Võtta arvele | |

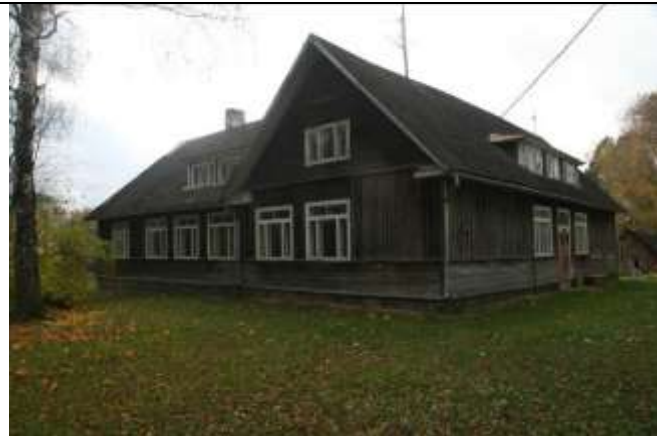
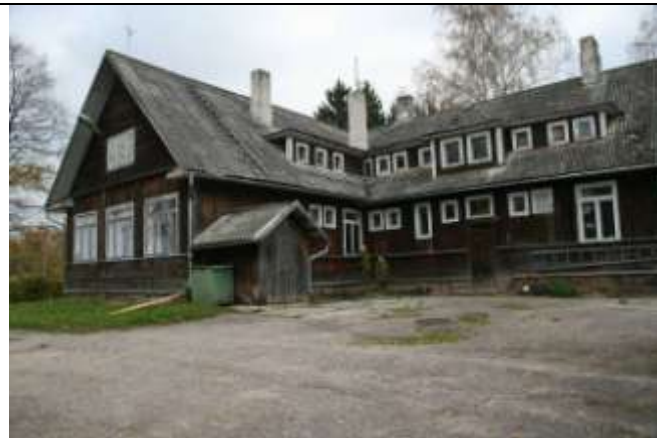
| <b>Väärtus:</b> traditsionalistlik puidust maakoolimaja. Säilitanud algupärase mahu ja palju algupäraseid detaile interjööris (vana plekk-ahi), laudisega kaetud seinad, algupärane trepp käsipuuga, uksed). Tüüpiline väljaehitatud katusekorrusega vernakulaarne puitkoolimaja. Ajalooline, kohakultuuriline tähtsus. | | |

| <b>Ettepanekud jm märkused:</b> Arvele võtta | | |

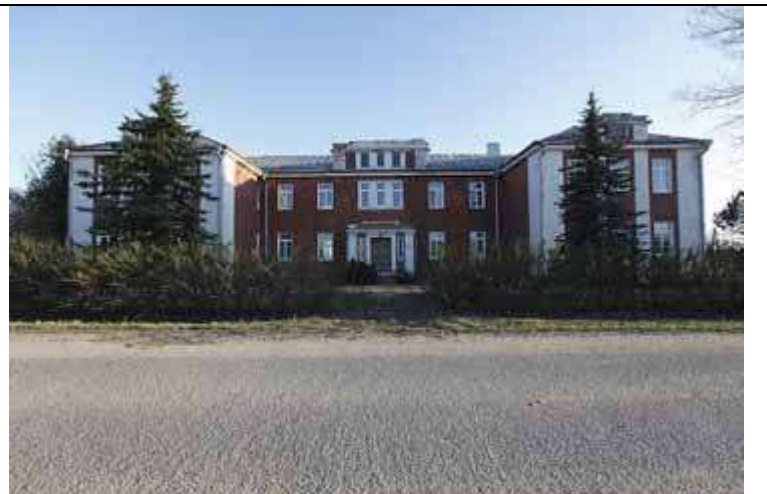
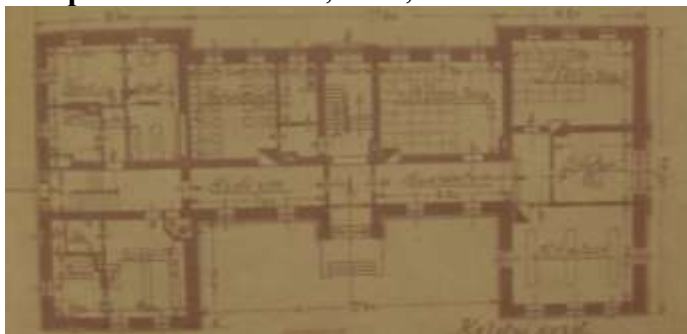
| <b>Ümberehitused:</b> uued ühekordsete puitraamidega aknad. Interjööri kohta informatsioon puudub. | | |
| <b>Põhiplaan:</b> ERA f. 1108, n. 13, s. 578 | | <b>Konstruksioon ja muud tehnilised näidud:</b> hoonel on tellisseinad, raudkivist vundament. Algselt olid kandilised tsingitud plekist vihmaveetorud.<br>, |
| <b>Väärtus:</b> kahe täiskorrusega suurejooneline kivitoolimaja, üks väheseid neoklassitsistlikke koolimaju, mis tol perioodil ehitati. Säilitanud algse mahu. Arhitektuurne, ajalooline, kohalooline väärtus. | | |

| <b>Ettepanekud jm märkused:</b> RKM | | |

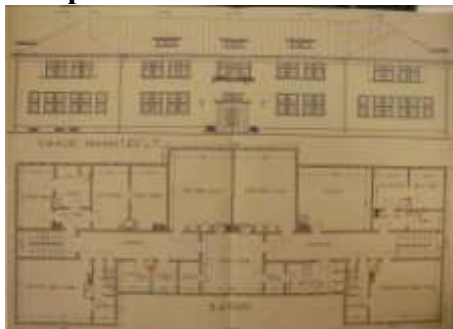
| <b>Põhiplaan:</b> ERA<br> | <b>Konstruksioon ja muud näitajad:</b><br>krohvitud puitsõrestikseinad. Akende raamijaotus on moodne, allosas avatav õhuaknaga osa. | |

| <b>Katus:</b> kelpkatus, praegu eterniit (algsest plekk) | | |
| <b>Ümberehitused:</b> 4-korruseline juurdeehitus, 1977 | | |
| <b>Seisund:</b> hea | | |
| <b>Väärtus:</b> kahe täiskorrusega krohvitud koolihoone esindaja. Algne maht säilinud, suures osas ka aknad ja uksed. Ajaloolise, kohakultuurilise väärtusega | | |

| <b>Ettepanekud jm märkused:</b> Arvele võtta | | |

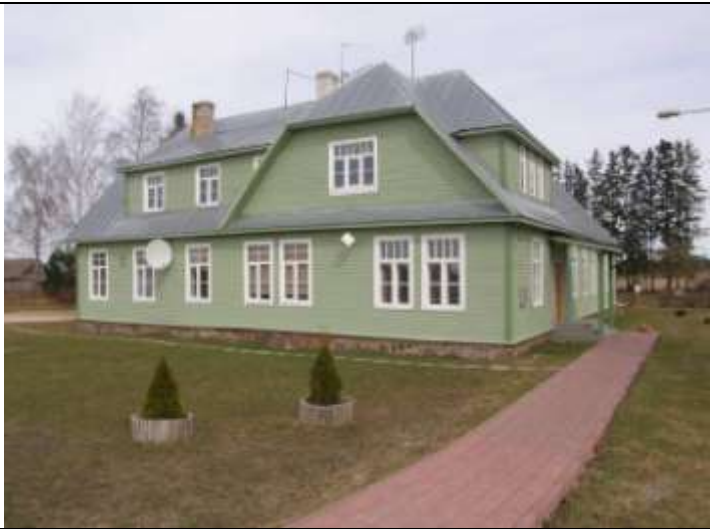
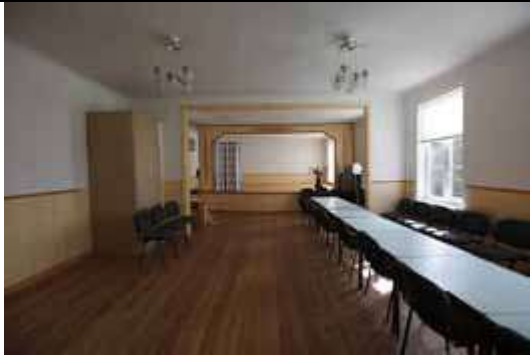
| <b>Katus:</b> poolkelpkatus, plekk (u. 10 aastat vana) | |
| <b>Ümberehitused:</b> aknad ja peauks vahetatud. | |
| <b>Seisund:</b> hea | |
| <b>Väärtus:</b> küllaltki terviklikult säilinud kompaktne maakoolimaja. Ajalooline, kohalooline ja arhitektuurne väärtus. 1930. aastate moodsa traditsionalistliku koolihoone näide Tartumaal. Peale Laguja ainuke eestiaegne puitkoolimaju Tartumaal, mis on säilinud. | |

| <b>Ettepanekud jm märkused:</b> RKM | |
