Eesti 20. sajandi (1870-1991) väärtusliku arhitektuuri  
kaardistamine ja analüüs

# Maakoolimajad 1920–40

Alusuuring

Sandra Mälk  
Tallinn 2012

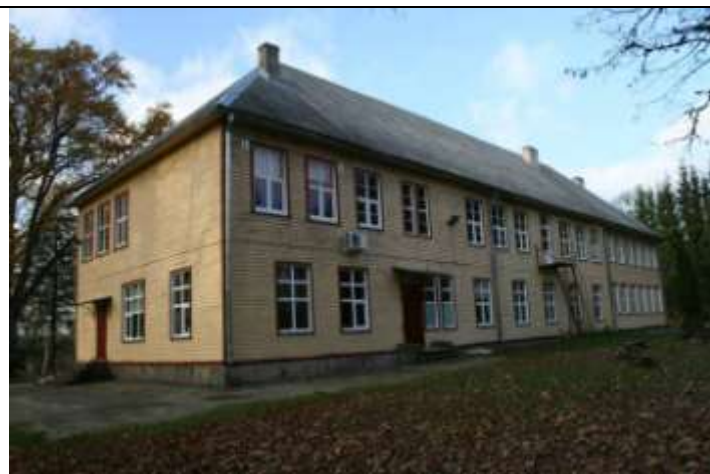
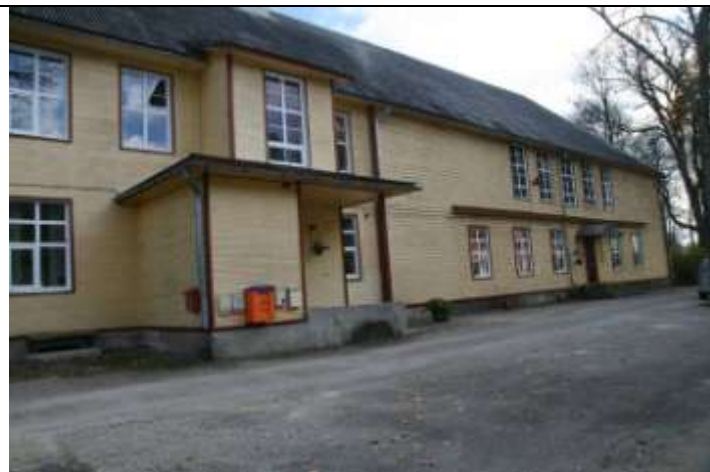
| <b>Väärtus:</b> pikaks venitatud kehandiga kahe täiskorrusega vernakulaarse koolihoone näide. Tüpoloogiline, ajalooline, kohalooline tähtsus | | |

| <b>Ettepanekud jm märkused:</b> - | | |

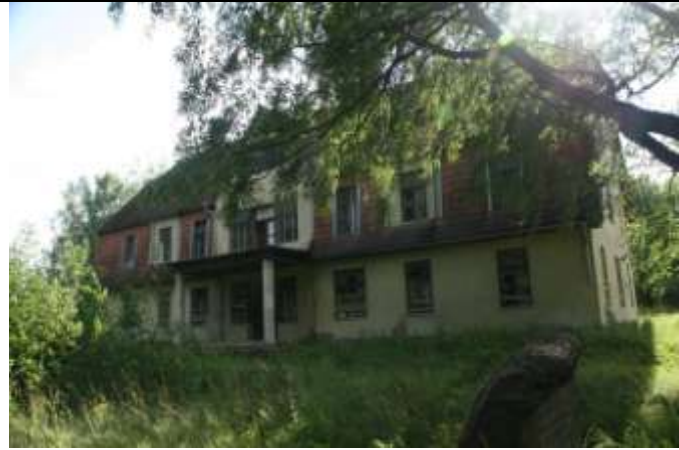
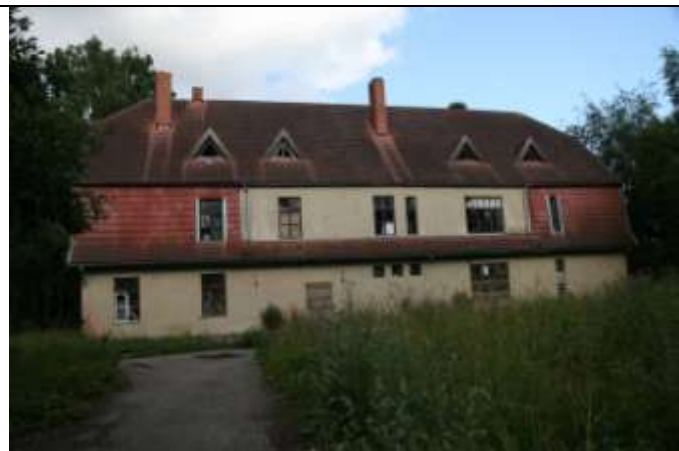
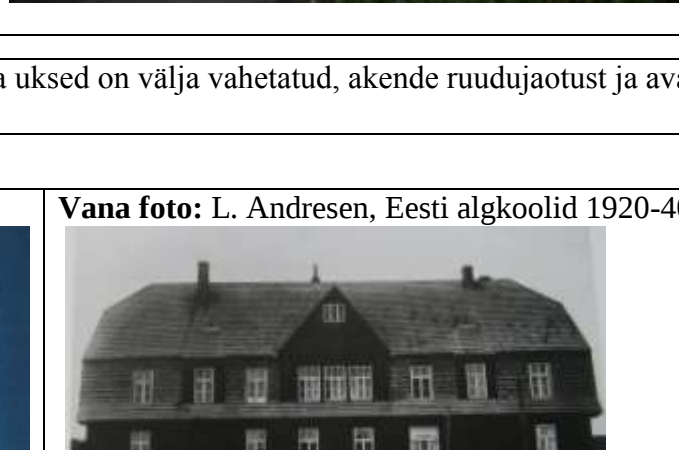
| <b>Nimi:</b> Reola | <b>Fotod:</b> Vaated esi- ja tagaküljest, juuli 2011<br> |

| <b>Tüüp:</b> ristiküliku kujuline põhiplaan, sümmeetriline fassaadijaotus, pikaks venitatud hoonekehandiga. | |
| <b>Fassaad:</b> krohvitud, sisepääs asub hoone keskteljel | |
| <b>Seisund:</b> rahuldav/halb | |
| <b>Väärtus:</b> iseloomulik mõisahäärberit matkiv koolihoone (esifassaadil sambad) ajaloolises mõisapargis. Ajalooline ja kohalooline väärtus | |

| <b>Ettepanekud jm märkused:</b> - | |

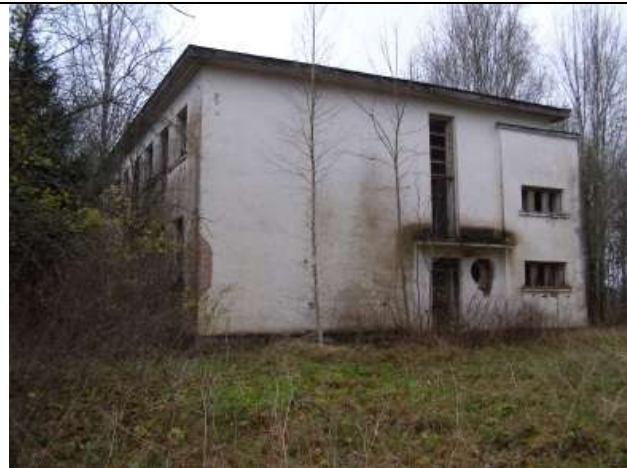
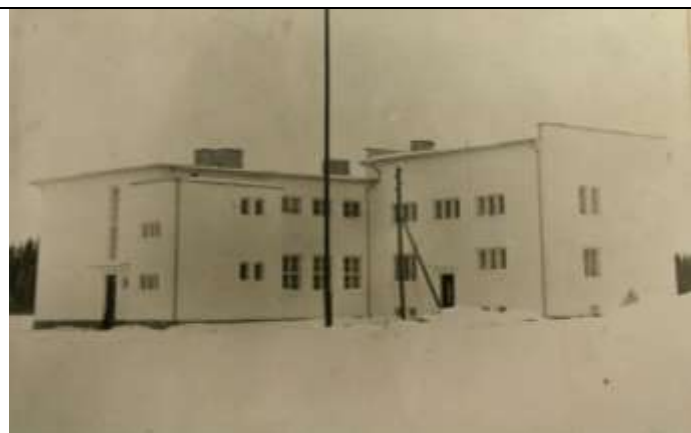
| <b>Katus:</b> lamekatus, plekk | | | |
| <b>Seisund:</b> halb/avariiline | | | |
| <b>Väärtus:</b> kõrge arhitektuurse tasemega funktsionalistlik kivikoolihoone. Arhitektuurne, ajalooline, kohalooline väärtus. | | | |

| <b>Ettepanekud jm märkused:</b> dokumenteerida (pole elujõuline) | | | |

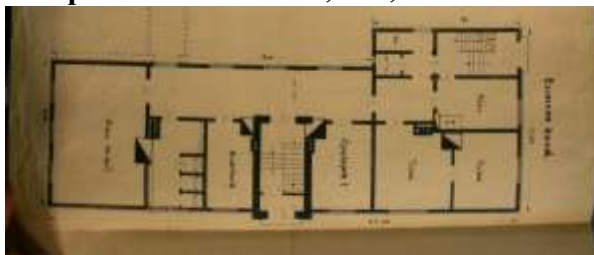
| <b>Põhiplaan:</b> ERA f. 3447, n. 1, s. 297<br> | <b>Konstruksioonid ja muud näitajad:</b> püstpalkidest seinad vooderdatud väljast telliskiviga ning krohviga | |

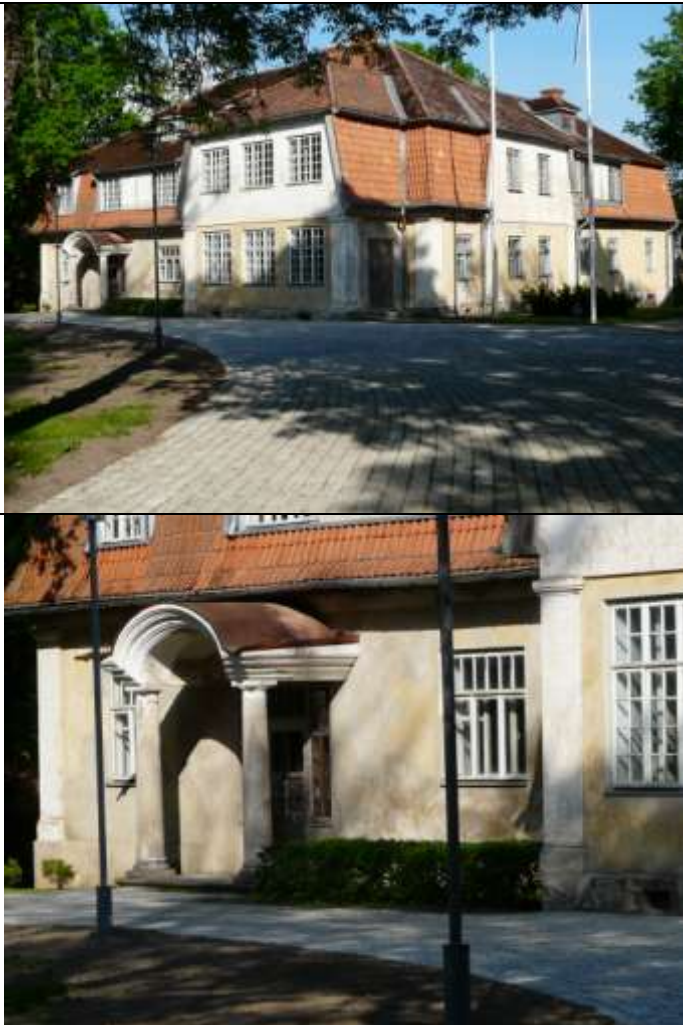
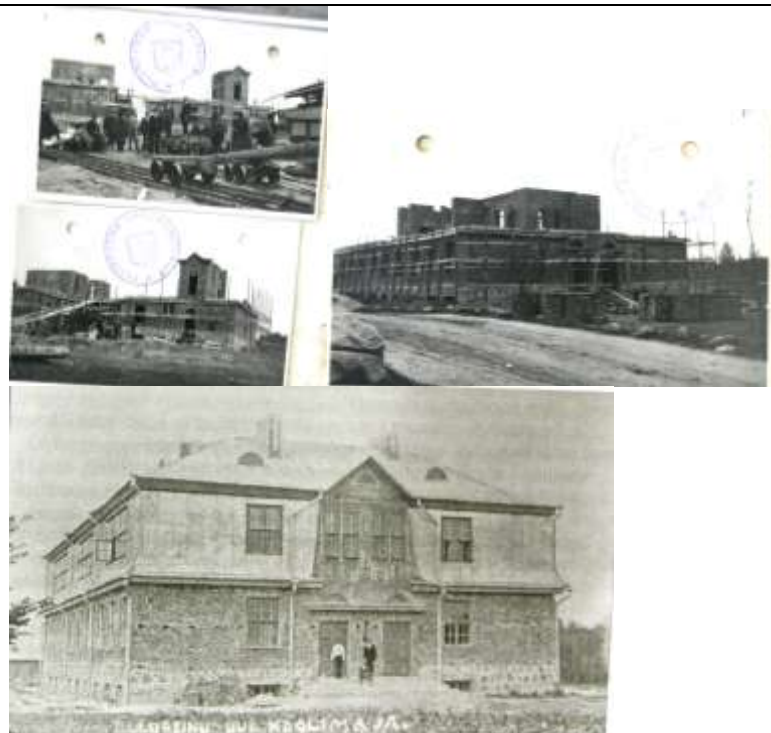
| <b>Tüüp:</b> U-kujulise<br>põhiplaaniga (ebavõrdsete<br>haaradega) koolihoone,<br>sümmeetrilise<br>fassaadijaotusega | |
| <b>Fassaad:</b> krohvitud,<br>sissepääsu asetus on fassaadil<br>sümmeetriliselt | |
| <b>Katus:</b> mansardkatus, plekk | |

| <b>Ettepanekud jm märkused:</b> - | |

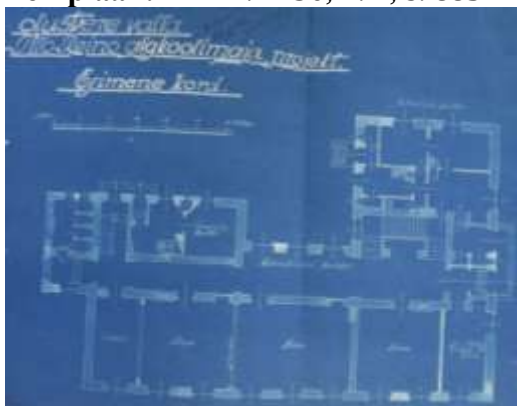
| <b>Põhiplaan:</b> ERA f. 1790, n. 1, s. 883<br> | <b>Konstruksioon ja muud näitajad:</b><br>I korrus tellistest, II korrusel puitkonstruktsioon |

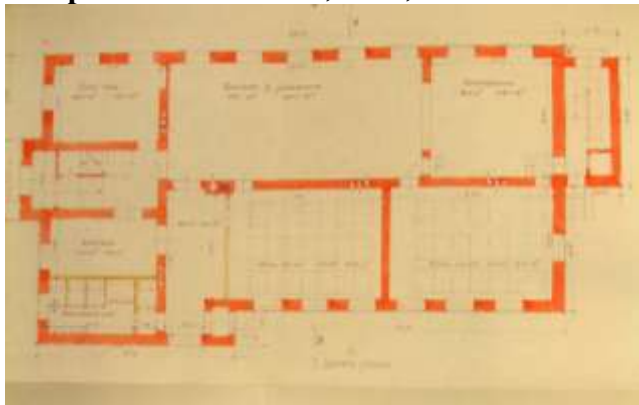
| <b>Põhiplaan:</b> ERA f. 1108, n. 13, s. 655 | | <b>Konstruksioon ja muud näitajad:</b><br>Alusmüür raudkividest, sokkel poolpuhtalt taotud raudkividest, tsementseguga krohvitud. Seinad tellis- ja tsementkivist. Hoones oli liikuva vaheseinaga saal-näitelava (käsitööklass). Keskküttega hoone |

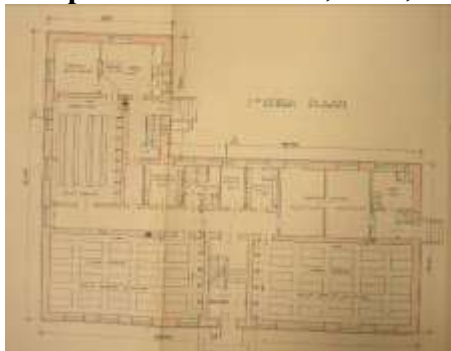
| <b>Põhiplaan:</b> ERA f. 1108, n. 13, s. 697<br> | <b>Konstruksioon ja muud näitajad:</b><br>Telliskividest seinad (keskküttega, puurkaevust pumbati vesi pööningul olevasse paaki)<br>Koridor-võimla ja käsitööklassi vaheline sein oli lahtikäiv | |

| <b>Seisund:</b> halb (kütmata, niiskuskahjustused, lõhkumised jne) | | |

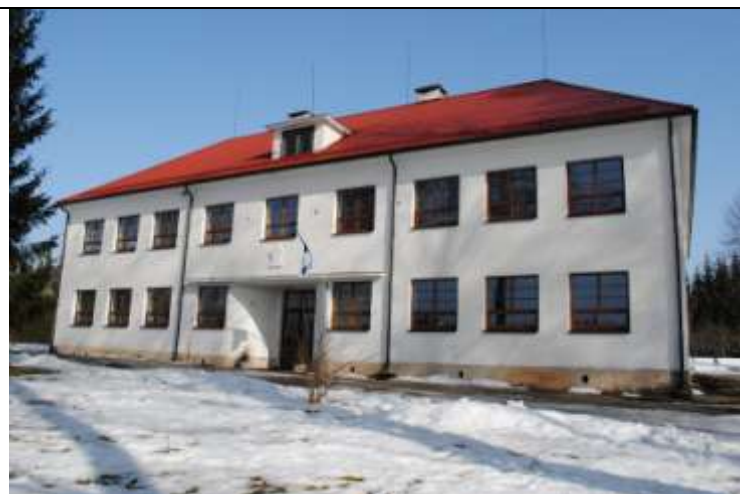
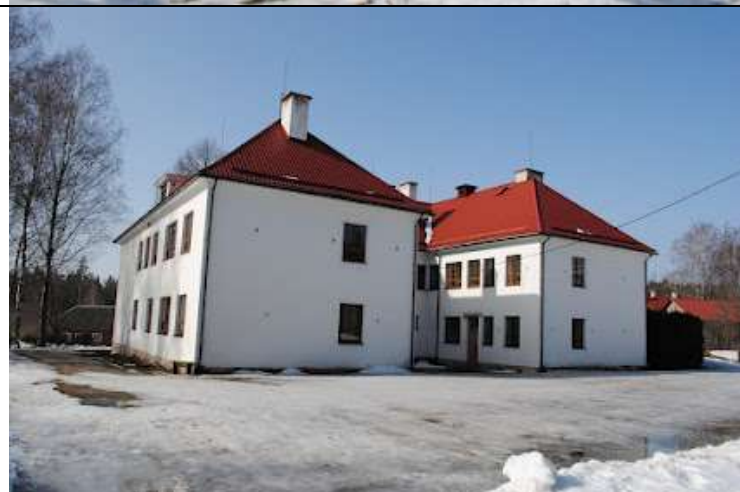
| <b>Katus:</b> madal kelpkatus, plekk (uus, 1998, algselt tsementkividest) | | |

| <b>Ettepanekud jm märkused:</b> Arvele võtta | | |

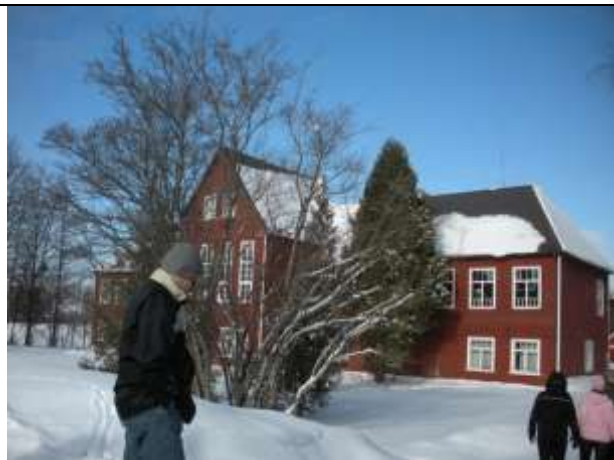
| <b>Katus:</b> kelpkatus, plekk (uus) | | |

| <b>Ettepanekud jm märkused:</b> Võtta arvele | | |

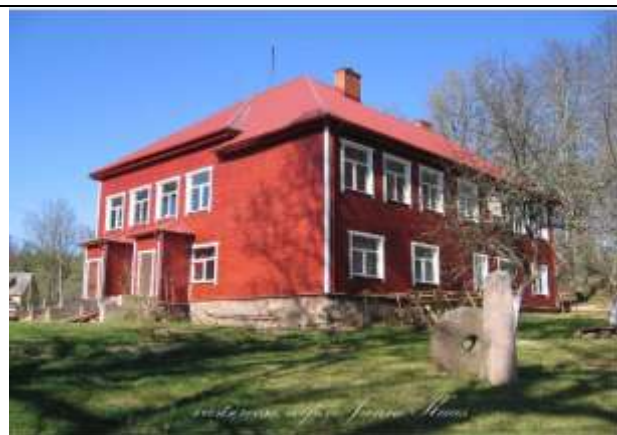
| <b>Katus:</b> kelpkatus, plekk (uus, algselt laast) | |
| <b>Ümberehitused:</b> uued aknad ja ukсед. Interjööri kohta informatsioon puudub | |
| <b>Seisund:</b> hea | |
| <b>Väärtus:</b> Kohaliku inseneri Hans Kõllile omase käekirjaga hoone (sarnaneb Kurenurme koolile), traditsionalistlik kompaktse mahuga väike maakoolimaja, säilitanud algse mahu. Arhitektuurse, ajaloolise ja kohakultuurilise väärtusega. | |

| <b>Ettepanekud jm märkused:</b> Arvele võtta | |

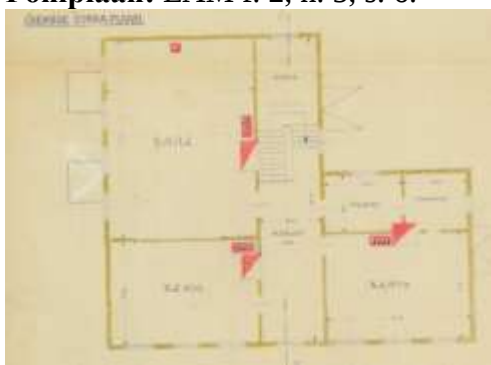
| <b>Põhiplaan:</b> EAM f. 2, n. 5, s. 6.<br> | <b>Konstruksioon ja muud näitajad:</b><br>rõhtpalkidest seinad, vundament põllukividest. Ehitati mõisa härrastemaja asemele, kasutati olemasolevat kivi |

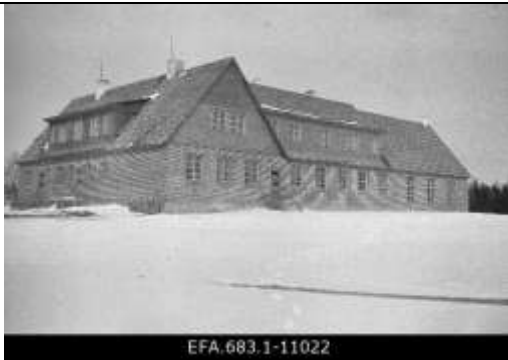
| <b>Nimi:</b> Ristemäe algkool ja rahvamaja | <b>Fotod. ülal:</b> EFA.683.1-1102. | |

| <b>Ümberehitused:</b> Interjööri kohta puudub informatsioon | | |
| <b>Seisund:</b> halb | | |
| <b>Väärtus:</b> tüüpiline Põllutöökoja Ehitustalituse projekti järgi valminud L-kujuline koolimaja. Tüpoloogiline, kohalooline, ajalooline väärtus | | |

| <b>Ettepanekud jm märkused:</b> Võtta arvele, teha ekspertiis | | |

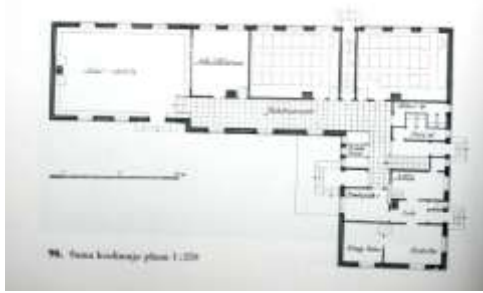
| <b>Põhiplaan:</b> raamatust 20 aastat ehitamist Eestis | <b>Konstruksioon ja muud näitajad:</b> tellisseinad | |

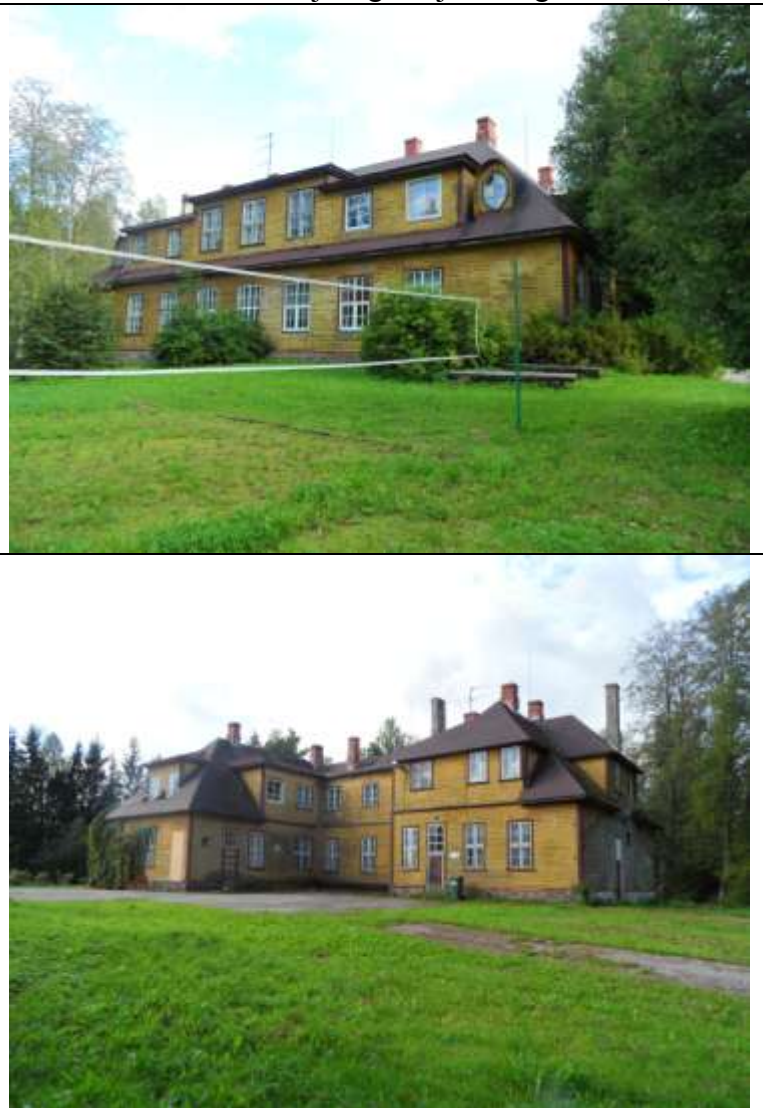
| <b>Katus:</b> kelpkatus, bituumenkate | | |
| <b>Ümberehitused:</b> ukse kohal on uus varikatus, osaliselt uued ukсед ja aknad. Interjööris on osaliselt uued kattematerjalid. Ruumijaotust pole palju muudetud | | |
| <b>Seisund:</b> rahuldav | | |
| <b>Väärtus:</b> levinud tüüpprojekti alusel muudetud kujul (baroklike detailidega) ehitatud koolimaja, säilitanud algse mahu. Arhitektuurse, tüpoloogilise, ajaloolise ja kohaloolise väärtusega | | |

| <b>Ettepanekud jm märkused:</b> Arvele võtta | | |

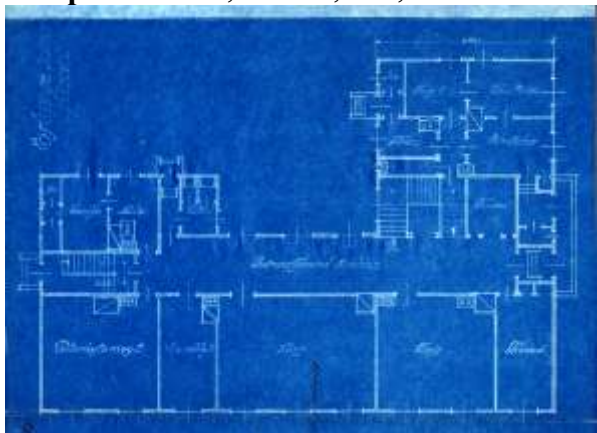
| <b>Põhiplaan:</b> ERA, f. 1790, n. 1, s. 881.<br> | <b>Konstruksioon ja muud näitajad:</b><br>6-klassiline koolimaja ehitati vana kõrtsihoone asemele. Maja alumise korra eeskülg ja otsad koos trepiruumidega, peale allesjääva vana kivimüüri, ehitati telliskividest, teised osad aga puidust. | |

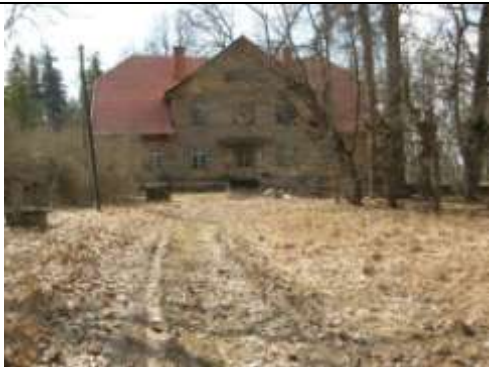
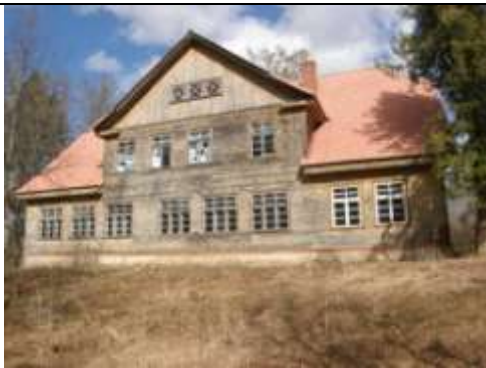
| <b>Katus:</b> poolkelpkatus, plekk (uus, algselt laast?) | | |
| <b>Seisund:</b> hea | | |
| <b>Väärtus:</b> säilitanud algse mahu, arhitektuurne, ajalooline väärtus Ehitati Kõrgepalu asundusse, mõisa asemele. Krunt osteti Põllutöoministeeriumilt ära. Tüüpiline mõisa asemele ehitatud ja selle esteetikat edasiandev puukoolimaja (modernistlikus võtmes – tihe akenderida fassaadil) | | |

| <b>Ettepanekud jm märkused:</b> Võtta arvele, teha ekspertiis | | |

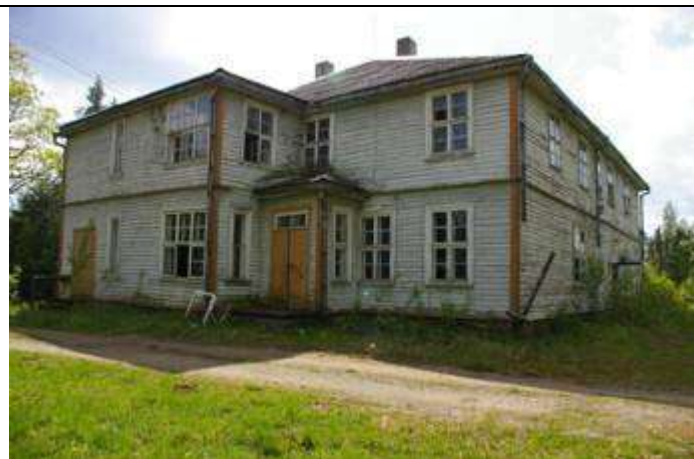
| <b>Nimi:</b> Kurenurme | <b>Foto:</b> Vaade esiküljest, M. Karu, 2009 | |

| <b>Katus:</b> kõrge kelpkatus, eterniit | | |
| <b>Ümberehitused:</b> kivist nõukogudeaegne juurdeehitis hoone lõunaküljel | | |
| <b>Seisund:</b> halb/avariiline | | |
| <b>Väärtus:</b> Algse mahu säilitanud kompaktse mahuga traditsionalistlik koolihoone. Ajalooline, kohalooline väärtus | | |

| <b>Ettepanekud jm märkused:</b> Dokumenteerida (hoone kuulub pankrotistunud isikule, kes ei ole üles näidanud huvi sellega midagi ette võtta) | | |

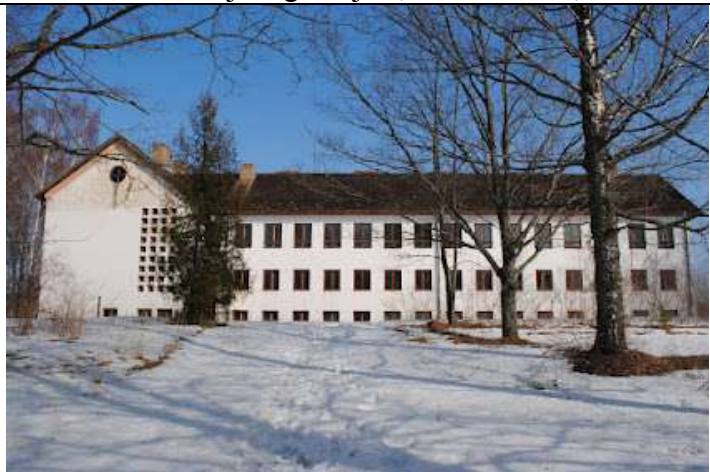
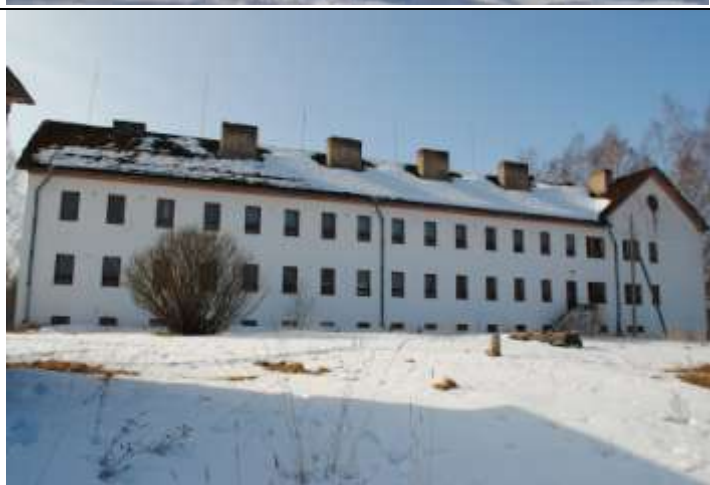
| <b>Katus:</b> viilkatus, eterniit | |
| <b>Ümberehitused:</b> uued aknad ja ukсед. Sisemised muudatused | |
| <b>Seisund:</b> halb | |
| <b>Väärtus:</b> Algse mahu säilitanud suuremahuline funktsionalistlike mõjutustega maakoolimaja, tagasihoidlikule fassaadile lisavad mänglevust tihedad väikeseruudulised koridoriaknad. arhitektuurne, kohalooline, ajalooline väärtus | |

| <b>Ettepanekud jm märkused:</b> Võtta arvele | |

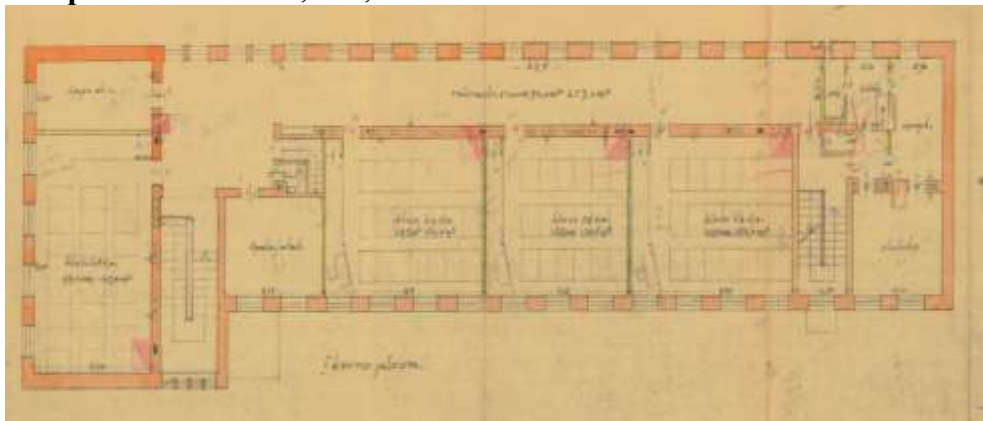
| <b>Põhiplaan:</b> EAM f. 28, n. 1, s. 173<br> | <b>Konstruksioon ja muud näitajad:</b><br>1930. aastate projekt, mille järgi valmis hoone 1940. aastatel. Sarnaneb Voldi algkooli kavandiga. |
